INSTITUTO SUPERIOR DE ENGENHARIA DE LISBOA

## Processos de construção na reabilitação estrutural de edifícios antigos

Relatório de Estágio para obtenção do grau de Mestre em Engenharia Civil na  
Área de Especialização em Edificações

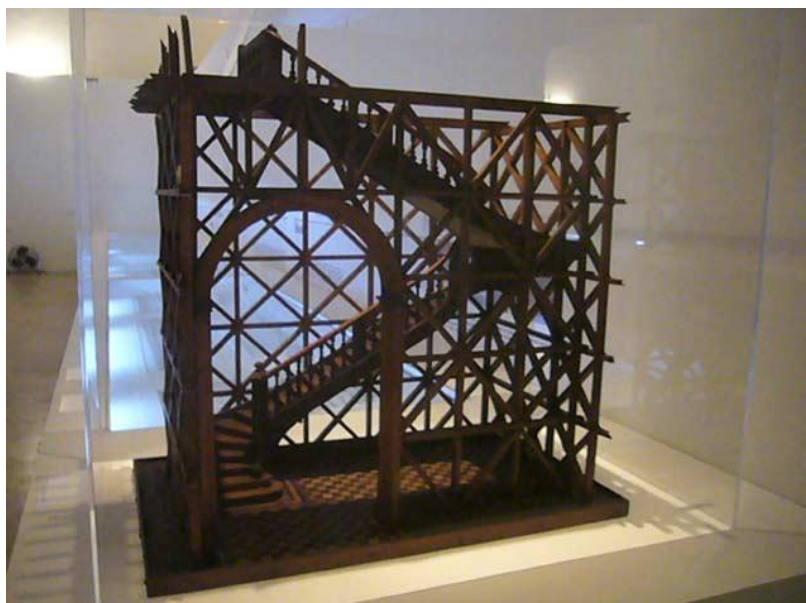
**Figura 6- Gaiola Pombalina [adaptado de MIRANDA]**

Surgiu também a ideia de quarteirão, funcionando os edifícios como um todo, tanto em termos arquitetónicos como estruturais, existindo uma grande uniformidade em todo o tecido. Mas provavelmente a característica que mais se destaca foi a preocupação em criar sistemas que prevenissem o acontecimento de uma catástrofe semelhante à ocorrida. Surge então o aparecimento da “gaiola pombalina” (figura 6), sendo esta uma das soluções mais características deste tipo de construção, evidenciando a preocupação pela qualidade do edificado criado.

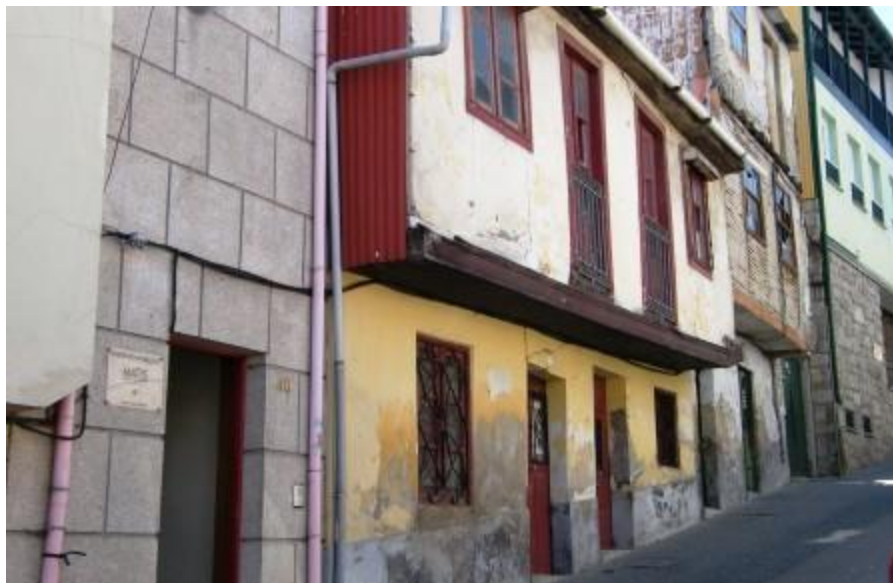
**Figura 8-Prédio com andares de resalto**

Devido à escassez de registos bem como de edifícios desta época, tendo sido uma grande parte deles destruídos pelo terramoto e outros degradando-se ao longo do tempo, será realizada uma análise globalizada dos edifícios existente em Lisboa anteriores ao terramoto de 1755. É então necessário destacar dois grupos construtivos, sendo o primeiro o prédio com andares de resalto (figura 8), possuindo estes vestígios de herança medieval, e o prédio com águas em bico (figura 9), sendo este tipo de construção mais recente.

O primeiro tipo de edifício possui uma origem na chamada “arquitetura de madeira”, sendo o segundo uma evolução do primeiro onde já se encontra uma filosofia de paredes de alvenaria de pedra, continuando a restante constituição do edifício a ser em madeira. Os edifícios de ressalt, por norma, pertenciam a famílias de classe social e económica inferior, visto este tipo de construção ser mais barata e vulgar. Também foi este tipo de construção que sofreu mais alterações e recuperações a seguir ao terramoto de 1755, sendo atualmente quase na totalidade edifícios já intervencionados, tendo sido melhoradas as características originais. Relativamente aos edifícios de ressalt e dadas as suas preocupações construtivas, estes pertenciam a habitantes com mais possibilidades económicas, não tendo sido tão desastrosamente afetados com o terramoto de 1755.

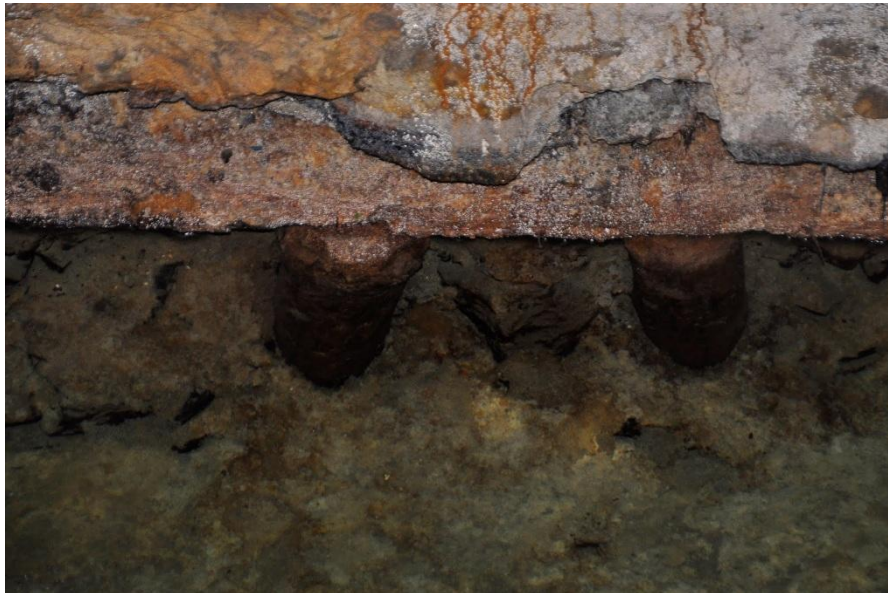
**Figura 14-- Estacas de pinho verde**

Outro conceito fundamental surge na construção dos edifícios pombalinos, sendo ele a relação entre as consequências do sismo e o tipo de solo de fundação. O estudo desta temática levou a que fosse tomada a decisão de na reconstrução da Baixa, sobre solos fracos, aluvionares e lodosos, de se criar de um aterro bastante espesso com os próprios escombros da cidade, acompanhado da cravação de milhares de estacas de pinho verde que foram a base para o arranque das fundações dos novos edifícios (figura 14).

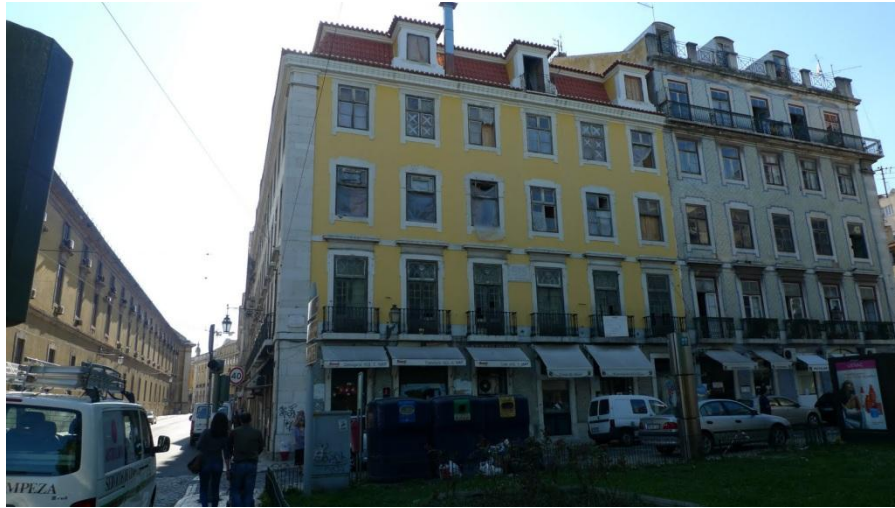
**Figura 15- Edifício pombalino**

Analisando as características dos edifícios pombalinos, é possível identificar que estes são originalmente constituídos por 4 pisos mais águas furtadas, dispondo o piso térreo de um pé direito superior, permitindo a instalação de comércio ou armazéns, sendo os restantes pisos utilizados para habitação. A estrutura do piso térreo difere da do restante edifício, sendo esta constituída totalmente em pedra (figura 15).

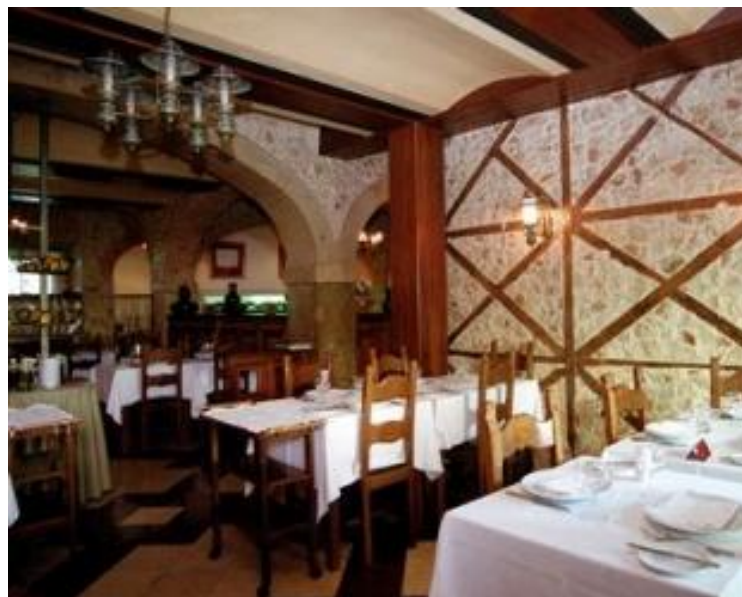
**Figura 16- Pormenor do piso térreo dos edifícios pombalinos**

O teto deste piso é constituído por abobadas apoiadas em paredes, arcos ou pilares de pedra. As paredes exteriores são constituídas por paredes de 0,90 metros (em média), possuindo as interiores uma característica particular deste tipo de construção- a “gaiola pombalina” (figura 16).

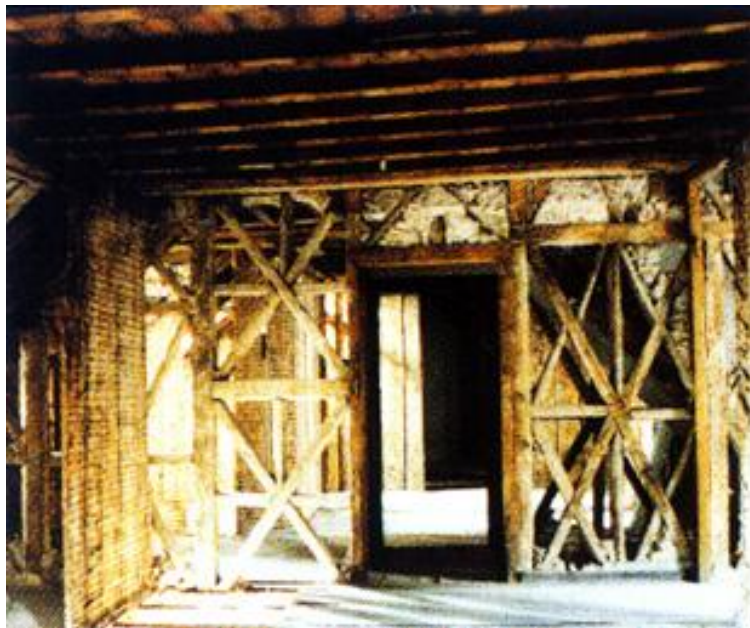
**Figura 17- Gaiola Pombalina [adaptado de CARDOSO]**

Foi então criado um sistema bastante racionalizado e normalizado, consistindo na construção de uma Gaiola de madeira (figura 17), composta por prumos e travessanhos, sendo este construídos respetivamente por secções de 15 por 13 centímetros e 10 por 13 centímetros. A parte superior dos prumos, é ligada pelos frechais, sendo estes os elementos responsáveis pela receção dos vigamentos dos pavimentos.

Esta gaiola de madeira era construída numa fase inicial da obra, sendo portanto os primeiros trabalhadores chamados os carpinteiros. Dada a grande aptidão naval portuguesa, existiam experientes carpinteiros navais que garantiam a qualidade construtiva deste tipo de sistema. Após bem estruturada a gaiola de madeira, era então altura de serem chamados os pedreiros à obra para se proceder ao enchimento das paredes com pedra, tijolo e cal. Esta técnica construtiva deve-se ao facto de se pretender garantir a estabilidade estrutural do edifício em caso de sismo. Após o abalo, a pedra desprender-se-ia da parede, ficando a estrutura de madeira a sustentar os pavimentos.

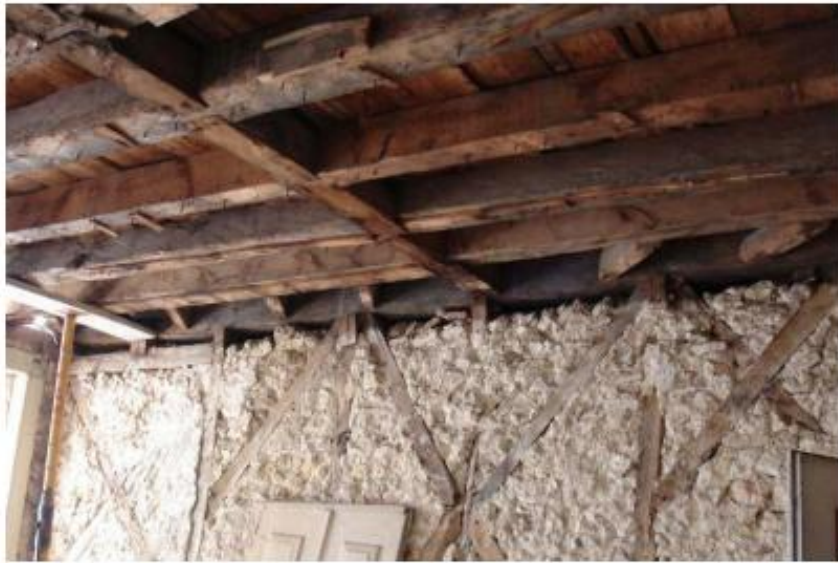
**Figura 18- Ligação dos pavimentos às paredes [adaptado de MIRANDA]**

Relativamente aos pavimentos, estes eram constituídos por vigamentos apoiados nos frechais das paredes (figura 18), sendo assente por cima destes o soalho, servindo de revestimento do piso (figura 19). Estes

vigamentos conferem ainda travamento no plano perpendicular à fachada, melhorando o comportamento sísmico global do edifício.

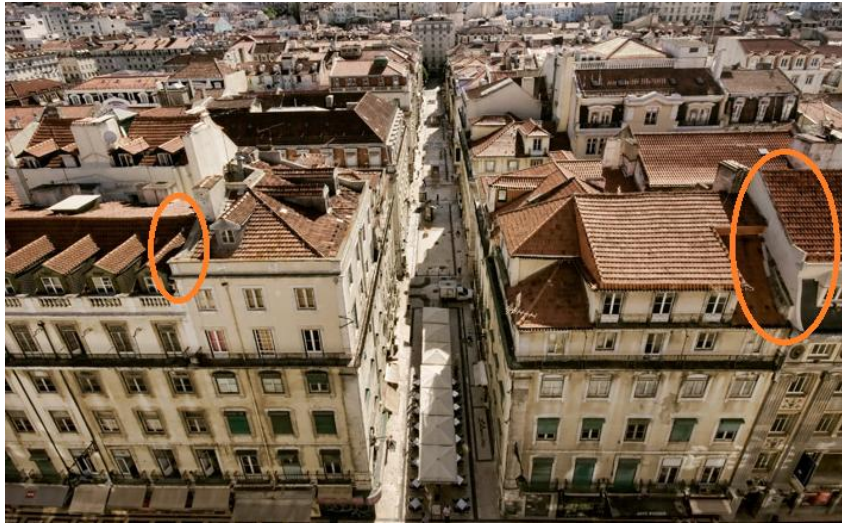
**Ilustração 1 - Paredes meeiras**

Outra característica importante da construção pombalina é a utilização de paredes de empena meeiras de alvenaria, com espessura média de 0,5m, sem aberturas, desenvolvendo-se ao longo de todo o edifício bem como acima do mesmo. Estas paredes tinham um papel relevante como elementos de corta

fogo, visto este tipo de construção possuir uma elevada quantidade de madeira, dotando o edifício de uma grande carga térmica e de fácil

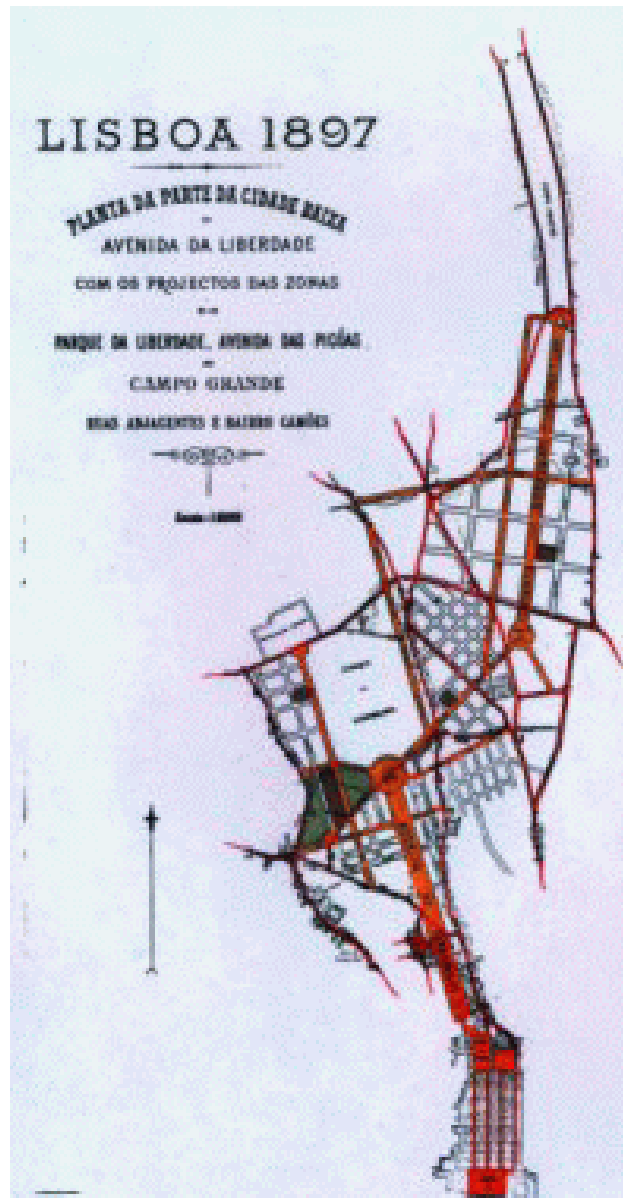
**Figura 22- Avenidas de Ressano Garcia (1897) [Arquivo Municipal de Lisboa]**

A construção desta avenida foi um início para a expansão da cidade a norte, sendo numa primeira fase bastante complicado o processo de expropriações visto ainda não existir na altura nenhuma legislação que facilitasse o processo. Assim o plano inicial que passaria por criar uma grande avenida que rasgasse Lisboa até norte, é então readaptado pelo Eng.º Frederico Ressano Garcia. Este propõe a criação de três avenidas, que contornariam as irregularidades topográficas, tonando a circulação em Lisboa mais suave, e mais integrada com a cidade. Desta forma seriam criadas três avenidas articuladas por duas rotundas-Av. Liberdade, Av. Fontes Pereira de Melo e Av. República (figura 22). Ao longo destas avenidas surgiriam então os novos quarteirões onde seria da responsabilidade privada a edificação dos mesmos.

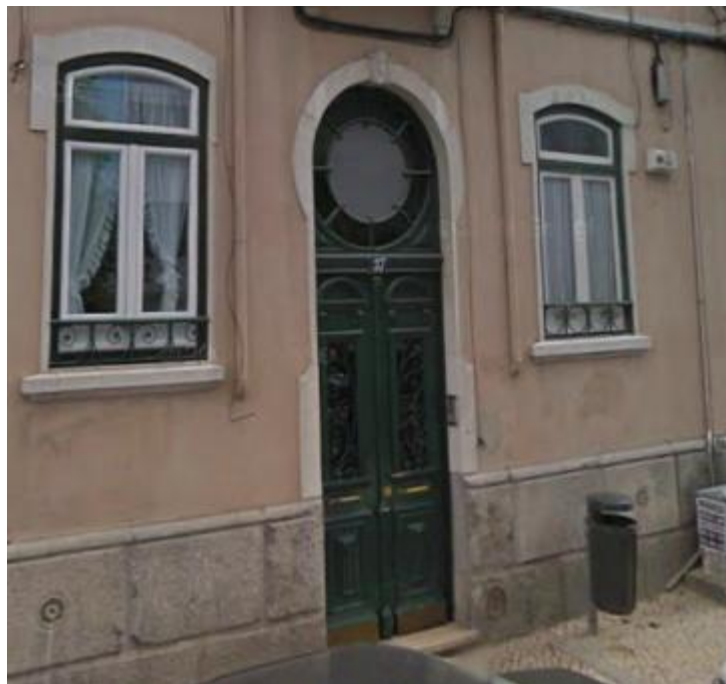
**Figura 24- Porta de edifício Gaioleiro**

Comparando o edifício gaioleiro com o pombalino, é possível evidenciar que houve uma tendência para construir edifícios maiores e mais altos, indo ao encontro dos interesses imobiliários típicos da época. Relativamente ao anterior período existe uma maior liberdade formal nos edifícios, passando a arte nova a ser a tendência neste tipo de construções. Relativamente ao exterior do edifício é possível realçar a porta de entrada, passando esta a ser um elemento bastante vistoso e convidativo. Estas portas (figura 24) podem ser de madeira ou de ferro (não usual no período anterior) pintadas a esmalte, geralmente bastante adornadas com postigos de vidro, possibilitando iluminação natural para as escadas bem como ventilação.

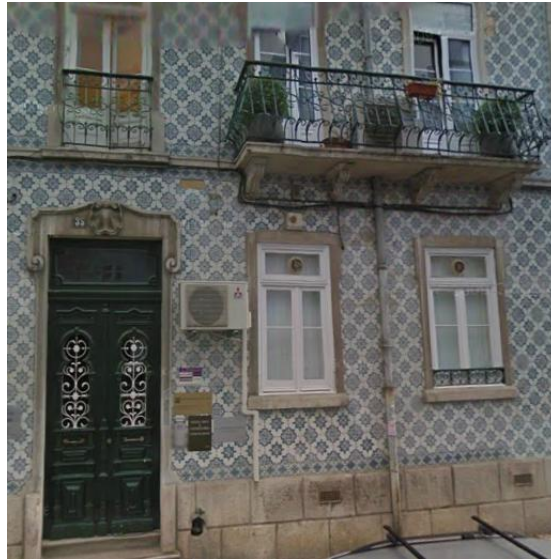
**Figura 25- Pormenor das janelas e guardas**

As janelas são de madeiras resinosas, possuindo maiores vãos envidraçados bem como formas mais elaboradas e decorativas (figura 25). Outra característica das janelas é que estas passaram a ser de batente, ao contrário das janelas pombalinas que eram de guilhotina, variando também

entre janelas de sacada e de peito no mesmo piso. Outra característica dos edifícios gaioleiros é a utilização de guardas em ferro com desenhos e formas bastante complexos (figura 25).

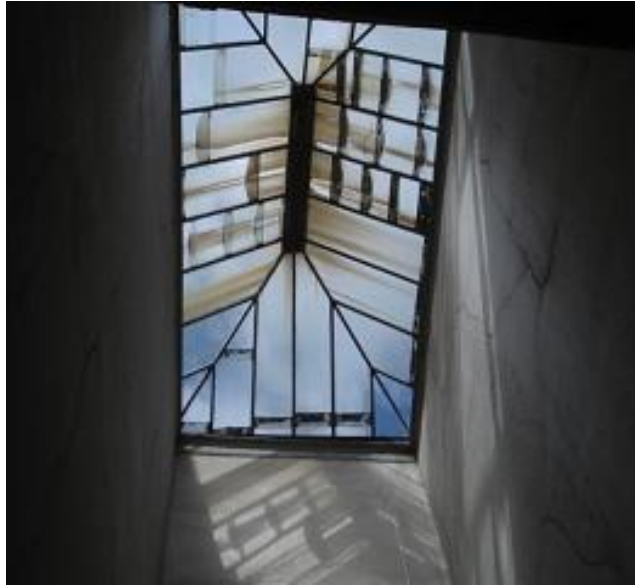
**Figura 26- Claraboia de caixa de escadas [adaptado de FERREIRA]**

As cantarias da fachada principal são geralmente em Lioz, tanto nas sacadas, como nas pedras de guarnição das janelas. Mais um exemplo da arte nova é a utilização de elementos decorativos na fachada, sendo a mesma delimitada em três distintas zonas, o soco, a zona intermédia e a platibanda, cada uma destas zonas com elementos adornais característicos. Existe um abandono da utilização do soco de pedra, em comparação com a construção pombalina, existindo uma preferência pela utilização de fingimentos de argamassa ou revestimento de azulejos. Também na platibanda os frisos decorativos em argamassa pintada com motivos florais ou azulejos com semelhantes características passam a ser frequentes. Relativamente à cobertura dos edifícios gaioleiros é possível identificar estrutura metálica e de vidro da claraboia (figura 26), servindo esta para iluminar as escadas interiores, bem como os topos dos saquões.

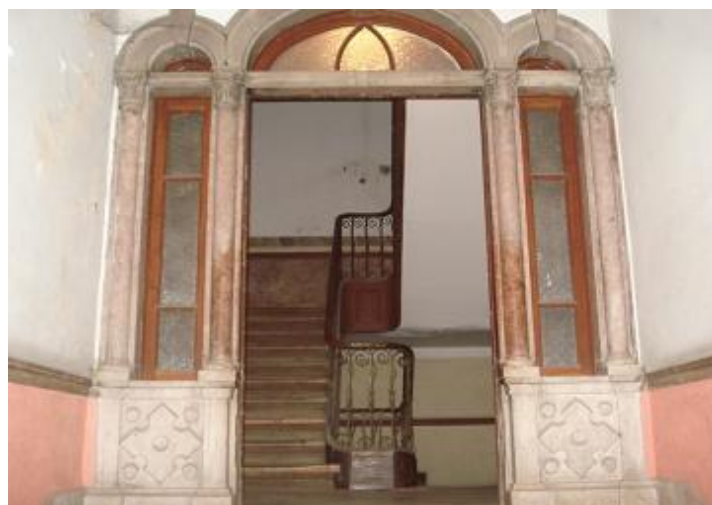
**Figura 27- Guarda-vento [adaptado de FERREIRA]**

Na zona de transição entre o exterior e o interior do edifício é habitual encontrar-se o chamado “ guarda-vento”. Esta zona do edifício tinha a função de proteger o interior do edifício dos agentes climáticos exteriores, criando uma espécie de antecâmara de entrada (figura 27).

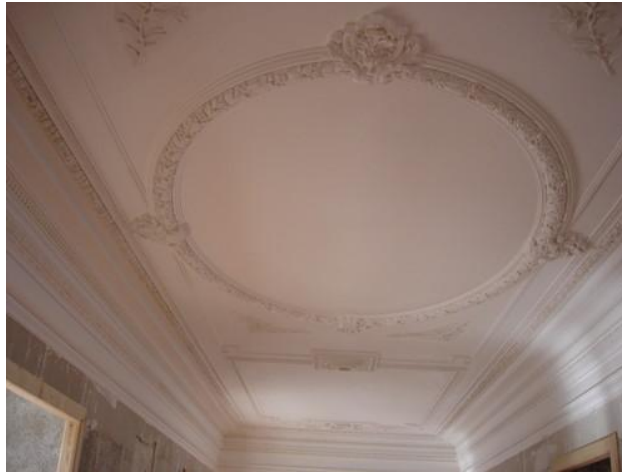
**Figura 28- Teto de estuque**

Geralmente nesta zona eram aplicados materiais mais resistentes, geralmente a pedra nos pavimentos e nas escadas, e no interior do edifício utilizar-se-ia então a madeira. Relativamente aos revestimentos interiores, tanto nas paredes como nos tetos, é usual a utilização de formas e ornatos moldados em estuque, bem como a utilização de fingimentos dados por frescos e têmperas (figura 28).

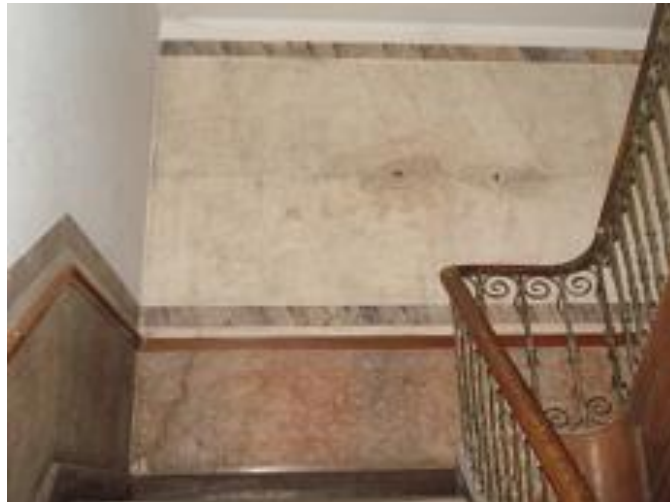
**Figura 29- Parede de estuque [adaptado de FERREIRA]**

É também característico deste tipo de edifício a utilização de estuque pintado a imitar pedra, por norma nas zonas comuns (figura 29).

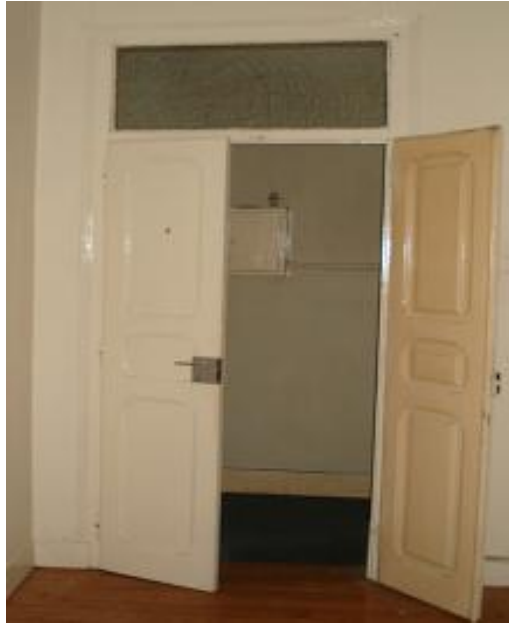
**Figura 30- Porta interior [adaptado de FERREIRA]**

Relativamente às portas de patamar é frequente a utilização de portas de casquinha ou pinho, sendo estas pintadas a imitar madeiras exóticas.

Estas portas são constituídas por duas folhas com bandeira opaca (figura 30). Também estas portas têm puxadores de madeiras bastante característicos.

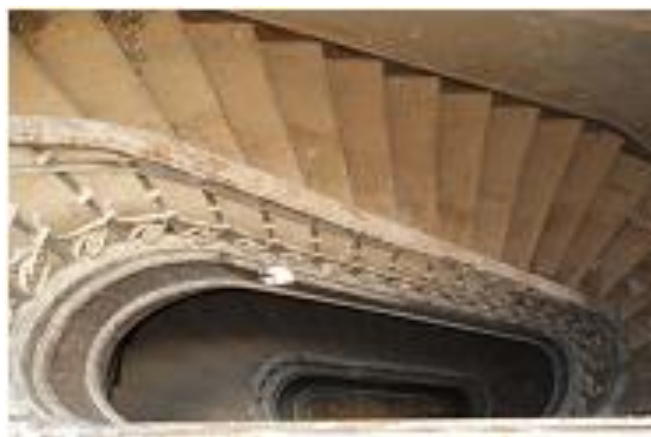
**Figura 31- Escada interior [adaptado de ANDRADE]**

Também nas escadas do edifício é habitual existirem pormenores bastante exuberantes. Estas podem possuir guardas de madeira ou metálicas, sendo evidente a utilização de motivos florais de arte nova, aparentando sempre um aspeto robusto (figura 31).

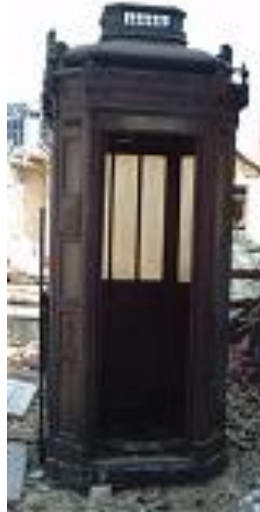
**Figura 32- Compartimento de elevador [adaptado de ANDRADE]**

escadas, apresentando uma estrutura em ferro, possuindo vidros simples ou pintados multicolores, variando com a classe do edifício. Também nos edifícios de estratos sociais mais altos é possível encontrar elevador. Estes eram geralmente bastante luxuosos, possuindo cabines de madeiras exóticas e a restante estrutura metálica (figura 32).

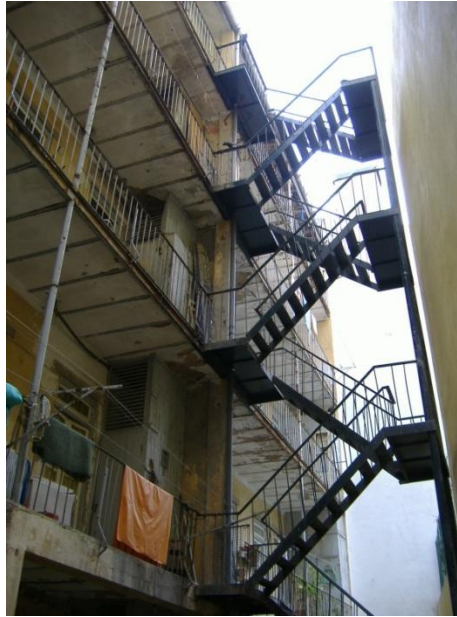
**Figura 33 – Escada de serviço**

Dadas as características dos fogos, existe uma preocupação com a habitabilidade e salubridade dos mesmos. Eram então construídas varandas ou marquises metálicas no tardo dos edifícios, permitindo uma maior ventilação do fogo bem como um ganho significativo na iluminação natural. É ainda também agregada uma escada de serviço à varanda ou marquise por questões de segurança (figura 33).

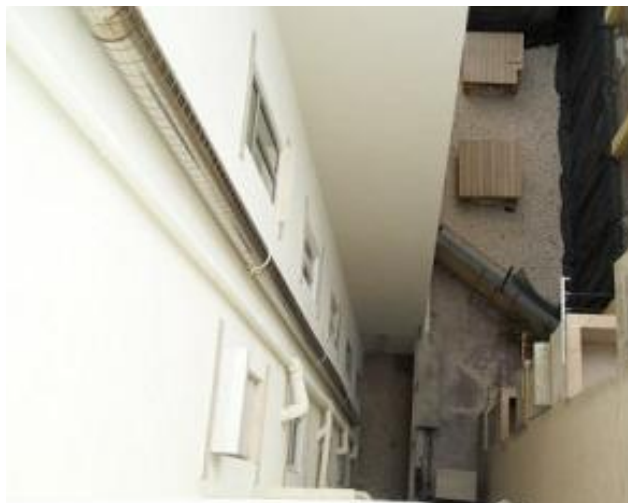
**Figura 34- Saguão**

Estas zonas de tardoiz confinam geralmente a cozinha, agregando na própria varanda ou marquise uma pia. Visto o fogo tipo ser bastante mais profundo do que largo, era introduzido sensivelmente a meio do edifício, encostado a uma ou a ambas as empenas, um saguão (figura 34) que permitia a ventilação dos fogos, bem como a iluminação natural.

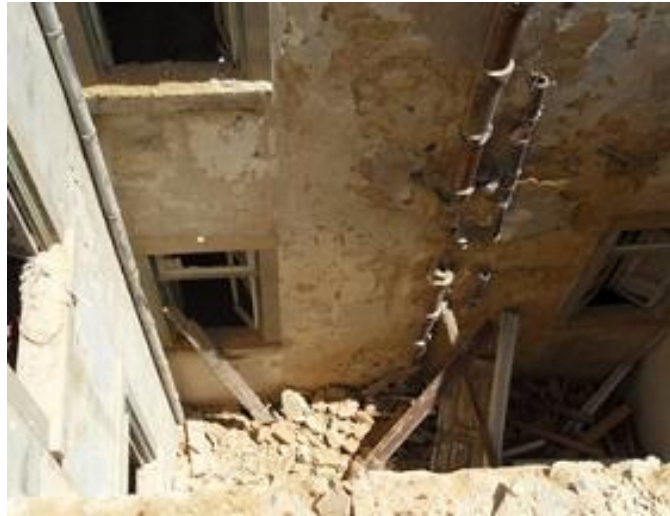
**Figura 35- Canalizações das I.S. no saguão [adaptado de MIRANDA]**

Tendo em vista a mesma intenção de iluminar naturalmente o edifício, foram também criadas claraboias no topo das escadas interiores, possibilitando a utilização das mesmas sem que fosse necessário recorrer a iluminação artificial. Foi também nesta época em que foram introduzidas as instalações sanitárias, sendo estas confinantes aos saguões, ou ao tardoiz do fogo, sendo

nestas zonas mais fácil de fazer o escoamento do esgoto doméstico por intermédio de tubos de queda em grés cerâmico, geralmente agregado exteriormente à parede (figura 35).

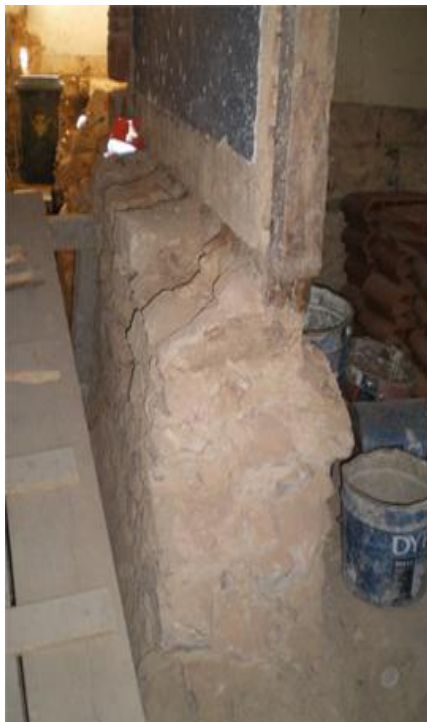
Figura 36- Fundação de frontal

As fundações dos edifícios gaioleiros são geralmente constituídas por alvenaria de pedra rija calcária, ligadas com argamassas de areia e cal, geralmente na proporção 1:2, 1:2,5 ou 5:9. Este tipo de fundações assentava diretamente sobre rasgos em terra firme, e se tal não fosse possível fundava-se o edifício sobre pilares enterrados até uma cota que garantisse a estabilidade dos mesmos, e no seu topo eram criados arcos ou abóbadas servindo de suporte por sua vez às alvenarias (sistema menos utilizado).

A dimensão do cabouco é maior quanto maior for a importância estrutural da parede. As paredes de fachada têm uma dimensão superior às restantes, possuindo em média 0,96m, podendo por vezes a parede da fachada principal ser mais espessa que a parede de tardez. As fundações das paredes de empena, frontais (figura 36) e de saguão são mais estreitas que as anteriormente mencionadas, possuindo uma espessura média de 0,66m.

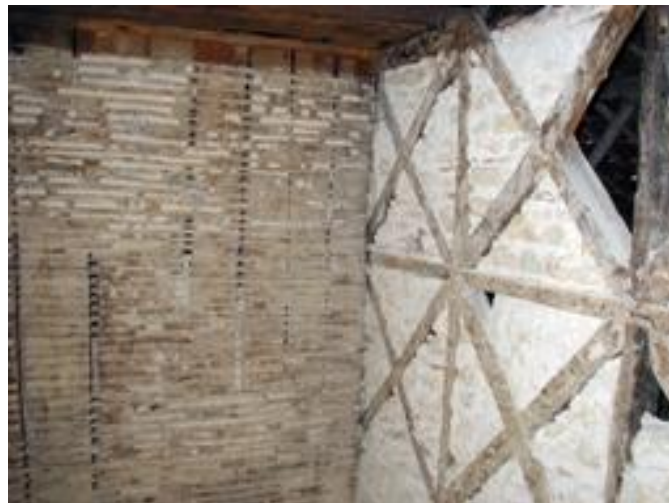
Figura 39- Paredes interiores não resistentes (à esquerda) [adaptado de MIRANDA]

As paredes divisórias podem ser paredes de tabique de prancha ao alto (costaneiras da terra, com 1 ½ polegadas) fasquiado (arco de castanho) e rebocado. Podem também ser paredes de alvenaria de tijolo furado, assente a ¼ vez (0,10m) ou a ½ vez (0,15m), sendo estas mais frequentemente utilizadas nas caixas das escadas, nas cozinhas, bem como nas instalações sanitárias. A espessura destas paredes depende da sua constituição, podendo os “costaneiros” possuir menos de 0,10m e os tabiques de tijolo variar entre 0,10 e 0,15. Este tipo de paredes são geralmente bastante deformáveis e com escassa resistência a esforços de compressão, corte e flexão.

Apesar da anterior divisão, podem ainda excepcionalmente existir paredes de tabique (figura 39) que recebam os pavimentos do piso superior, servindo assim de resistentes. Este facto demonstra bem a decadência desta fase da construção Lisboeta.

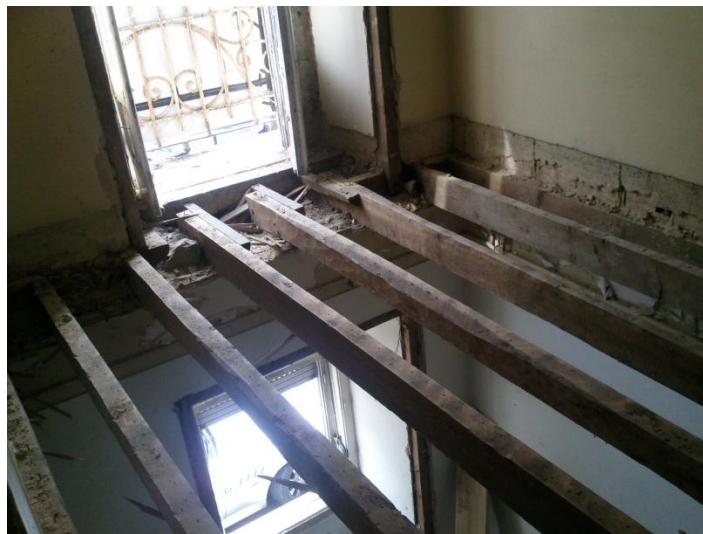
**Figura 40- Vigamentos do pavimento**

Relativamente aos pavimentos de madeira, por norma os mais utilizados, são constituídos por vigamentos de 8x16 até 8x22, usualmente de pinho marítimo, e geralmente apoiados em frontais ou paredes de fachada. Estes vigamentos são simplesmente apoiados nas paredes (figura 40), tendo sido dispensada na maioria dos casos a utilização dos frechais ou das ensambladuras características do sistema pombalino. Era ainda usual haver um travamento perpendicular das vigas por entremeio de tarugos. Por cima dos vigamentos de madeira era assente o soalho (figura 41), vulgarmente em casquinha, pregado diretamente à estrutura dos pavimentos. Também se encontra com relativa frequência, edifícios em que as zonas húmidas, instalações sanitárias e cozinhas, possuem mosaicos como revestimento em vez do soalho. Este facto leva ao aparecimento do termo “assoalhadas”.

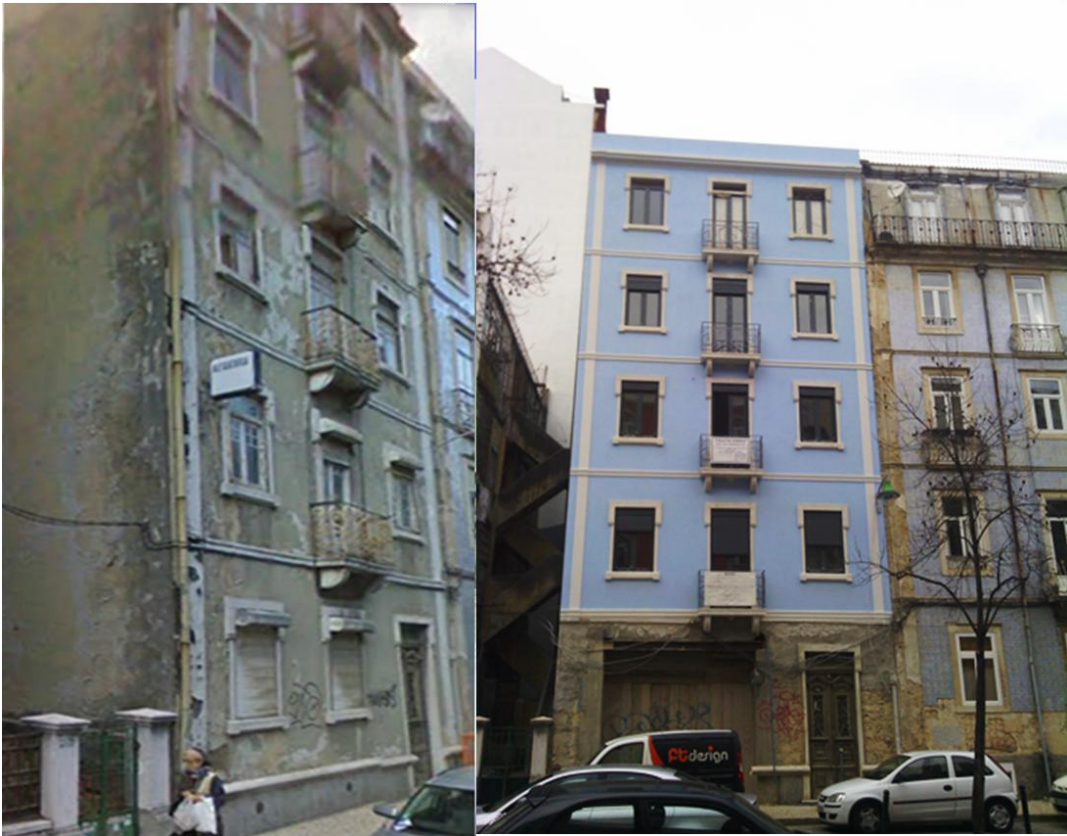
**Figura 44-Evolução do Edifício nº40 da Avenida Visconde de Valmor**

O edifício nº40, situado na Av. Visconde de Valmor, datado do início do séc. XX, é um edifício que pode ser englobado nos chamados edifícios gaioleiros. O referido edifício possui na sua generalidade todas as características relativamente à arquitetura bem como metodologias construtivas típicas dos edifícios da época, e tendo sido este tipo de construção já descrita anteriormente, apresentar-se-á de seguida um quadro resumo com as características mais marcantes do mesmo (tabela 5 e 6).

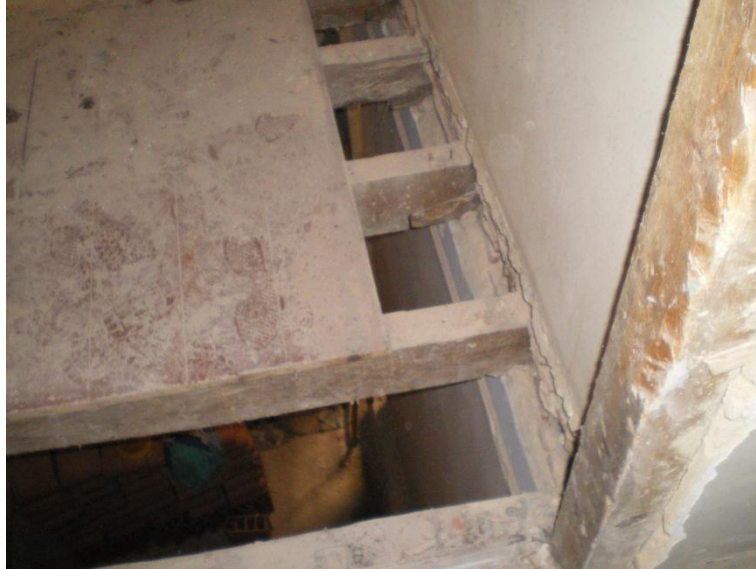
**Figura 45-Remoção do soalho**

Antes de ser efetuada qualquer intervenção à parede é necessário proceder à remoção dos pavimentos dos painéis intervencionados (figuras 45 e 46).

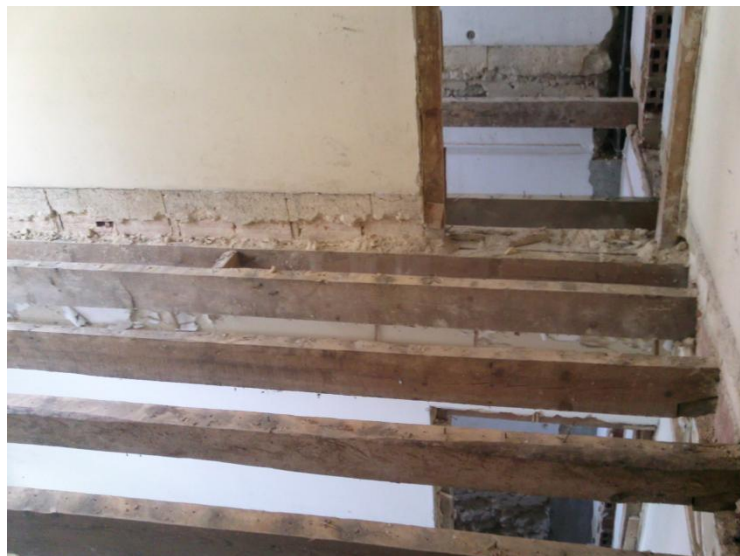
**Figura 46- Remoção dos vigamentos do piso**

Após removidas às tabuas de soalho bem como os vigamentos do piso seguem-se assim os trabalhos nas paredes em causa.

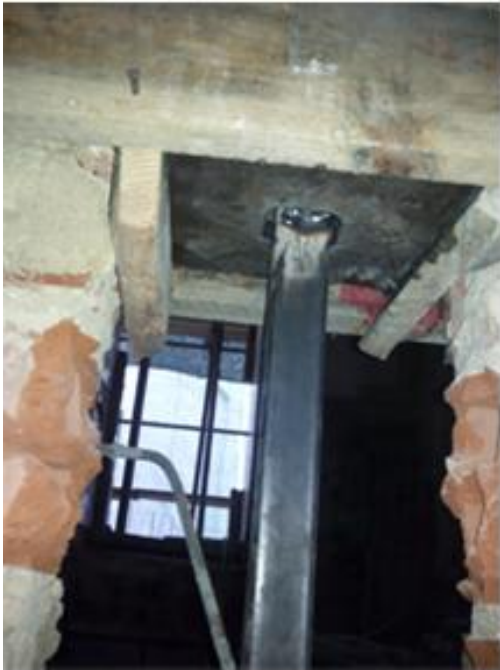
Figura 49-Prumo metálico (ligação chapa)

**-Fase 2:** Introdução dos escoramentos metálicos nas aberturas, sendo a sua face superior acompanhada com argamassa não retrátil (figuras 48, 49 e 50 ).

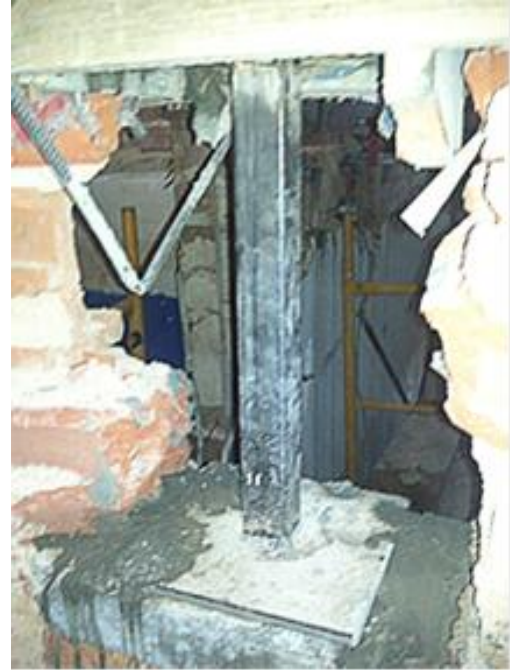
Figura 50-Prumo metálico

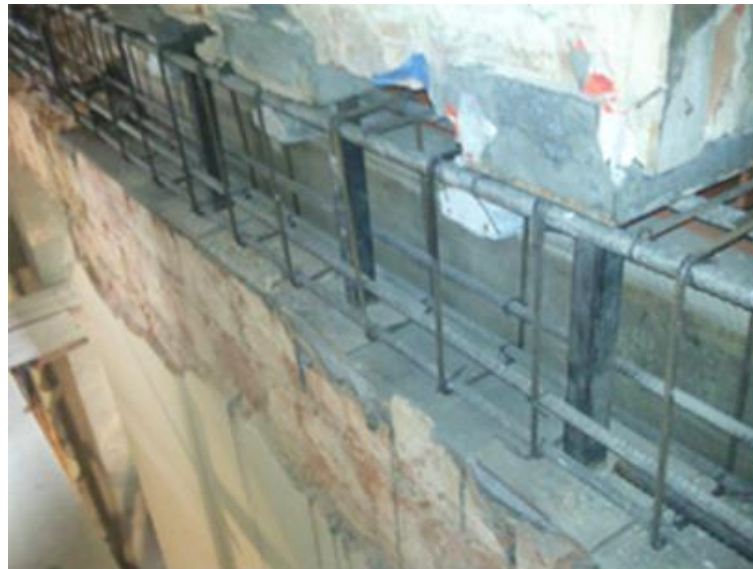
**Figura 53- Viga armada no interior da caixa da parede**

**-Fase 4:**Armação da viga “*in situ*” (figuras 52 e 53).

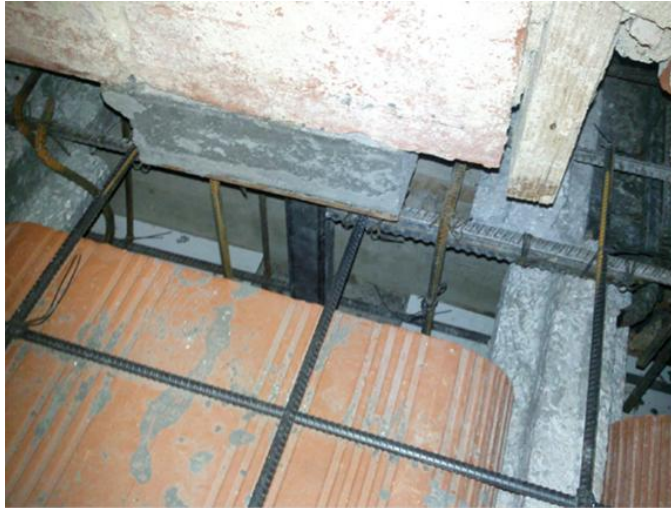
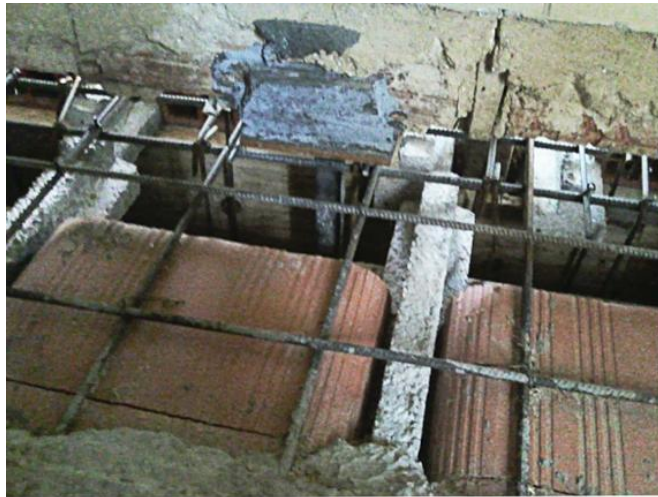
**-Fase 5:**Cofragem da viga e colocação de vigotas, abobadilhas e armadura superior da laje (figuras 54 e 55).

Figura 54- Introdução das vigotas e das abobadilhas

Figura 55- Introdução das vigotas e das abobadilhas

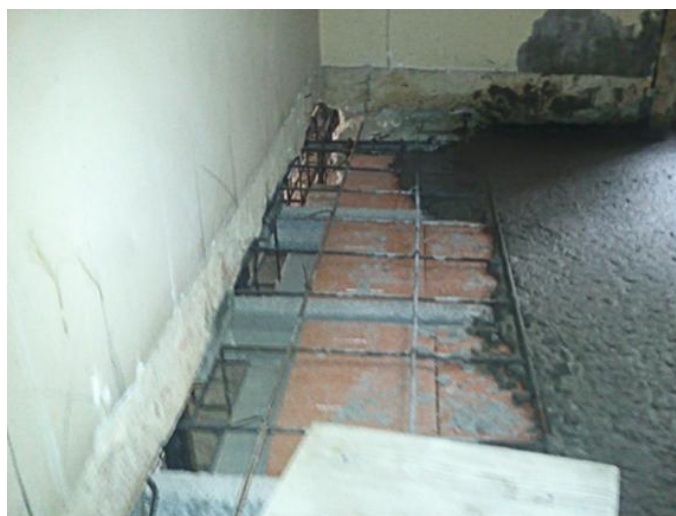
-Fase 6: Betonagem da laje e da viga (figura 56).

Figura 56- Betonagem da laje

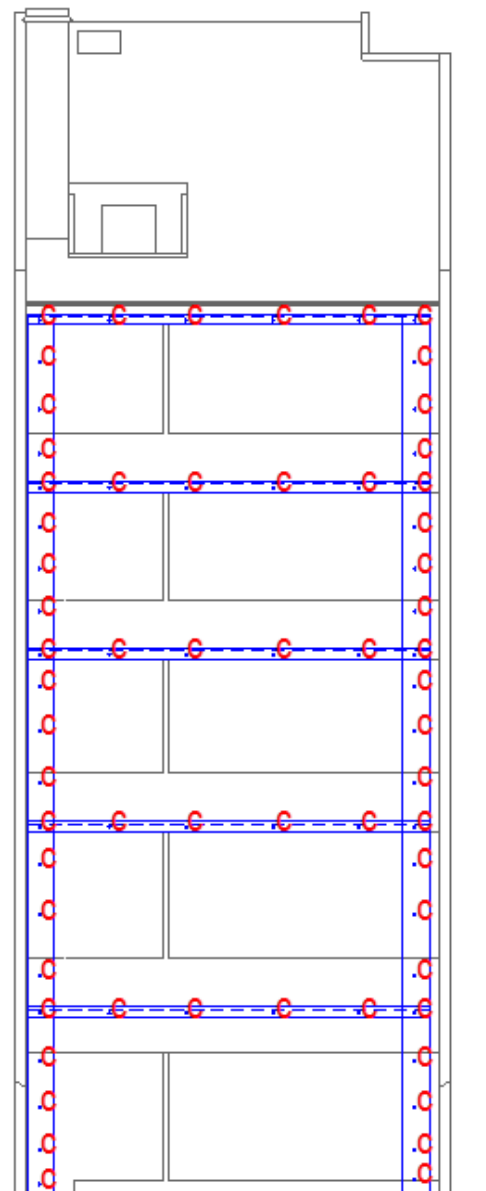
Figura 60- Distribuição de conectores no tardoz

Ir-se-ão colocar conectores nas fachadas bem como nas empenas do edifício (figuras 57, 58, 61, 62 e 63). Estas conceções irão ser realizadas nos pilares bem como nas vigas da estrutura de betão. Inicialmente procede-se à abertura de um furo na alvenaria, com a profundidade de 0,30 na zona a colocar o conector. De seguida é colocado no furo previamente realizado um varão em aço A400NR com diâmetro de 20mm, e 0.50m de comprimento, sendo posteriormente o mesmo cheio com argamassa de alta resistência não retrátil. Em sequência procede-se à armação do elemento estrutural a que o conector está a ser ligado, pilar ou viga, e à posterior betonagem. A distribuição dos conectores foi estabelecida em projeto de estabilidade, não ultrapassando os 0,75m nos pilares e 1,5m nas vigas (figura 59 e 60).

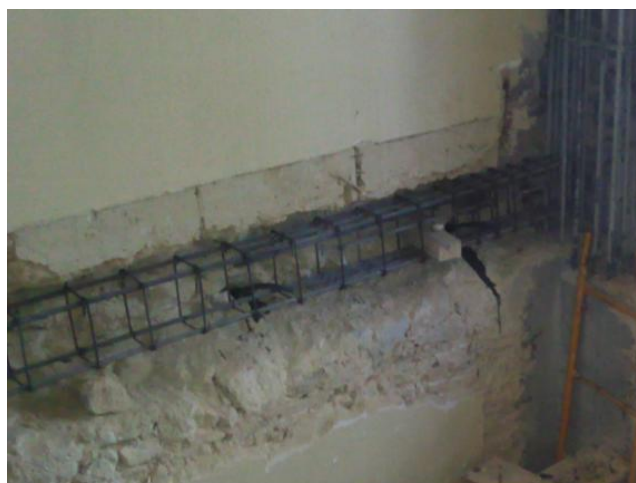
**Figura 61- Conector viga/empena**

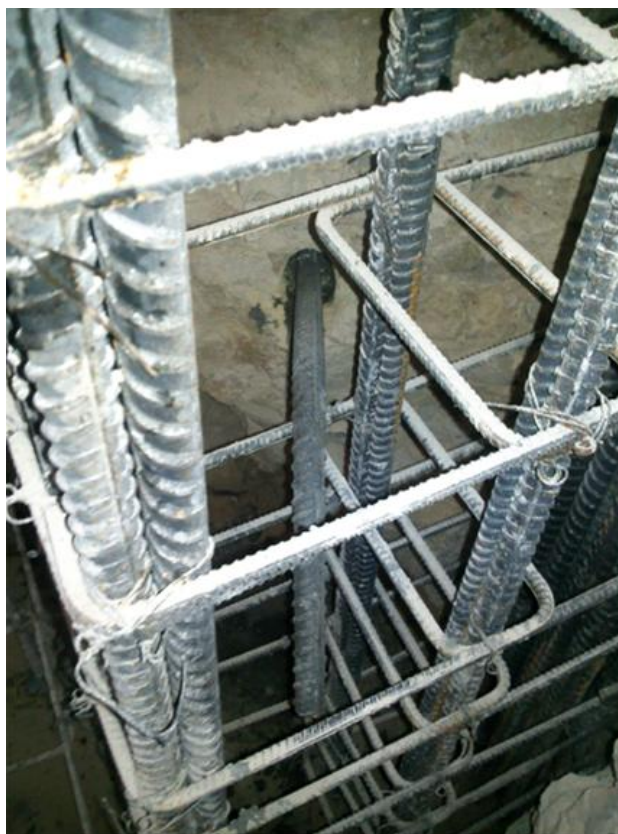
**Figura 63- Conector pilar/empena**

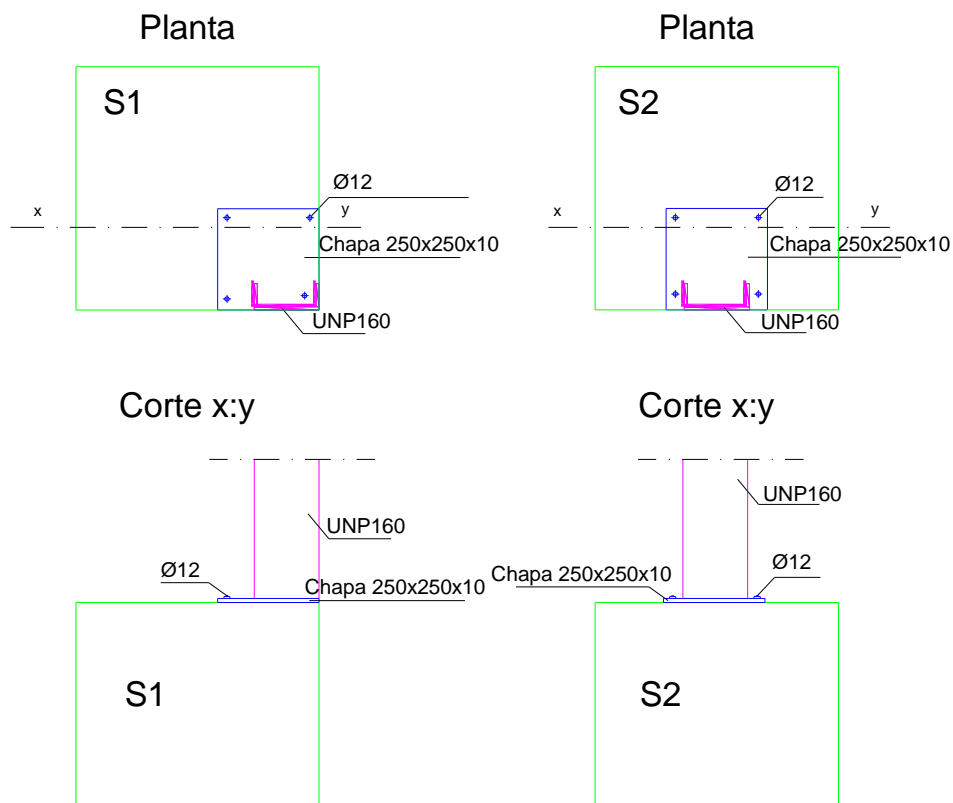
**Figura 67-Fundação dos Pórticos metálicos**

Dadas as características das paredes de fachada, sendo as mesmas resistentes, a degradação destas podem provocar o desabamento da restante estrutura. Desta forma e antes de iniciar qualquer processo de reconstrução, é necessário proceder à consolidação das paredes que se encontram em mau estado de conservação. Estas apresentam desagregação do material ligante, bem como desprendimento das pedras da própria parede. Após uma visualização cuidada do estado destes elementos, numa primeira fase tomou-se a opção de consolidar as fendas existentes nas paredes, e numa segunda fase realizar um escoramento das mesmas. Assim inicialmente, procede-se a projeção de argamassa e preenchimento de todas as zonas que apresentem degradação. Este reforço da parede será realizado com betão simples, servindo também para uniformizar a superfície da parede para o assentamento dos montantes metálicos. De seguida e após dimensionamento, irá ser colocada uma estrutura metálica pela parte exterior do edifício no seu tardo, com perfis em U160, a qual será ligada a uma outra estrutura na fachada principal, por meio de tirantes de aço. Começa-se por escavar pequenas aberturas no pavimento, para a criação de sapatas aos montantes verticais. Estas sapatas serão de betão, sem armadura, 0,60m de largura, por 0,60m de comprimento e 0,50m de altura. De seguida serão chumbadas chapas com 250x250x10mm no topo da sapata, para posteriormente serem soldados os montantes verticais (figura 67).

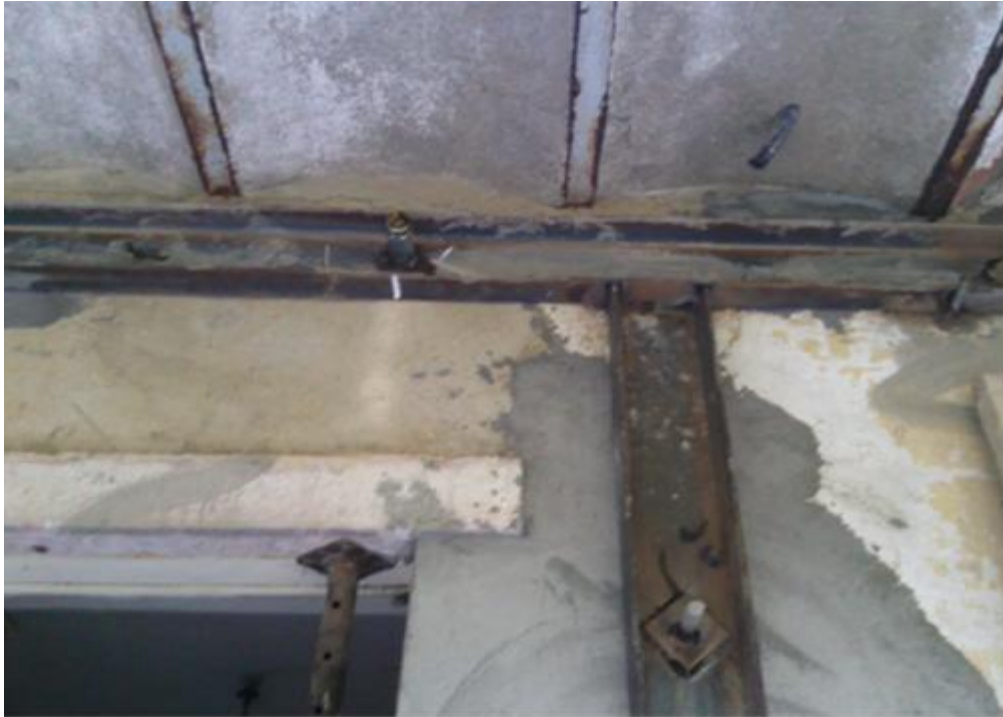
**Figura 68- Pórtico metálico -Pormenor ligação à parede**

Na fase seguinte serão então fixados os montantes verticais à fachada, em que inicialmente se chumbam varões roscados na parede, com um afastamento máximo de 0,70m, ao longo do desenvolvimento tanto dos montantes como da viga superior, para depois serem inserir os montantes já perfurados, e soldar os varões chumbados à fachada. Posteriormente são soldados os montantes verticais à viga de topo, por forma a uniformizar e rigidificar todo o pórtico (figuras 68 e 69).

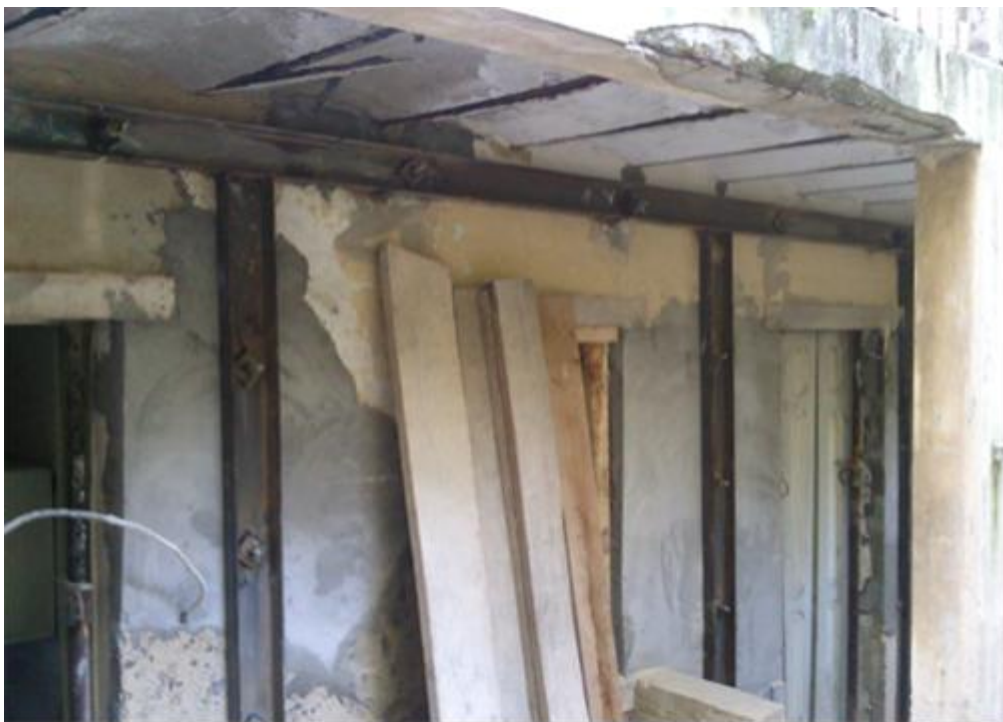
**Figura 69- Pórtico metálico**
