INSTITUTO SUPERIOR DE ENGENHARIA DE LISBOA

## Processos de construção na reabilitação estrutural de edifícios antigos

Relatório de Estágio para obtenção do grau de Mestre em Engenharia Civil na  
Área de Especialização em Edificações

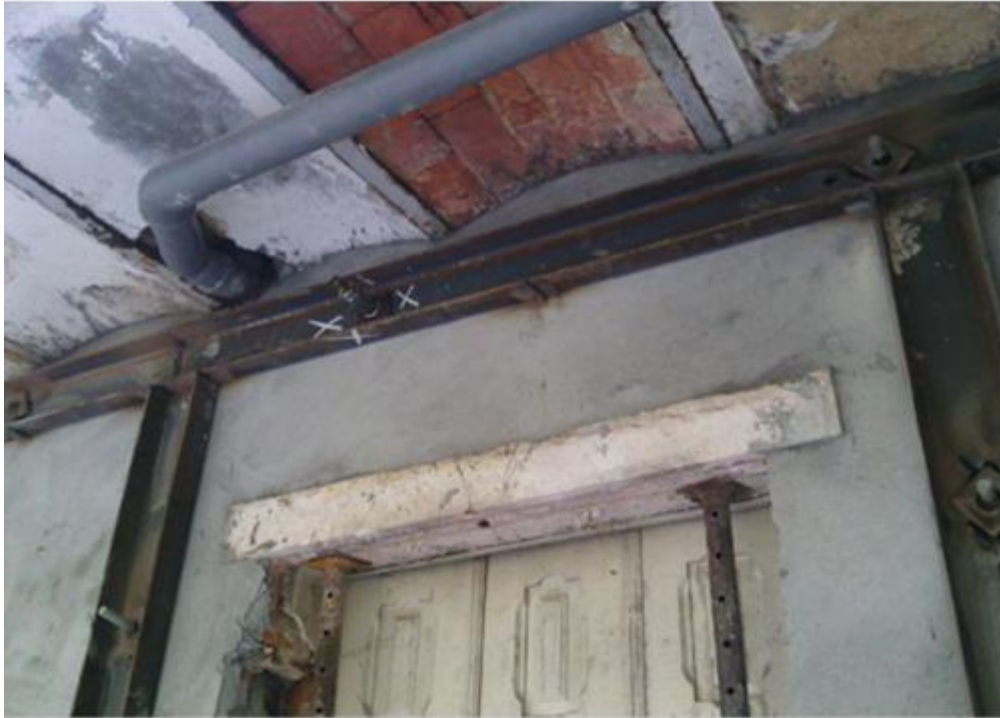
**Figura 70- Pórtico metálico -Pormenor ligação ao tirante**

De seguida procede-se à abertura de furos na fachada principal pela parte interior, por forma a serem introduzidos os varões. Serão introduzidos varões na parede com cerca de um metro, ficando entregues na alvenaria uma profundidade aproximada de 0,50m, sendo acompanhados com argamassa

não retráctil. De seguida é colocada uma viga previamente furada, que acompanha todos os tirantes junto à parede, sendo estes soldados ao perfil metálico. São posteriormente chumbados à viga metálica do tardo arranques de varões, que serviram para soldar o tirante pelo interior do edifício (figura 70).

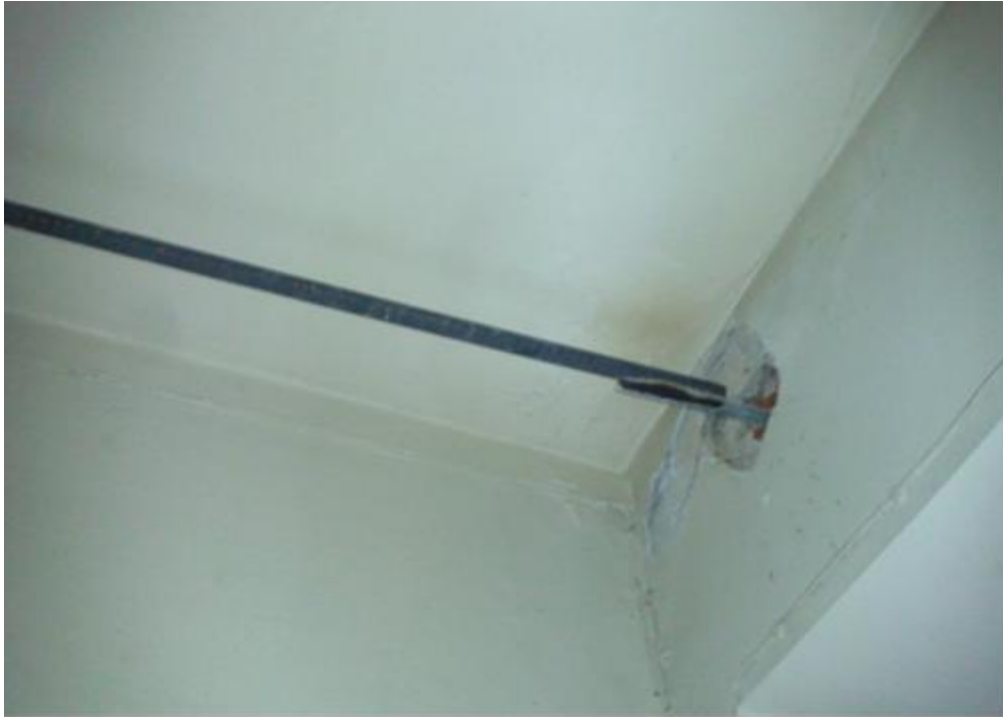
**Figura 71- Tirante -Pormenor ligação aos arranques**

Todos os tirantes são constituídos por varões Ø25 em aço A400 NR, tendo sido adotada a sua utilização em vez de um cabo metálico, visando também o contraventamento da estrutura no sentido convergente. Depois de chumbados os referidos arranques é então vez de serem soldados os tirantes. Estes possuíram uma disposição previamente definida na fase de projeto, em que o seu afastamento não ultrapassa os 2.20m (figuras 71, 72 e 73).

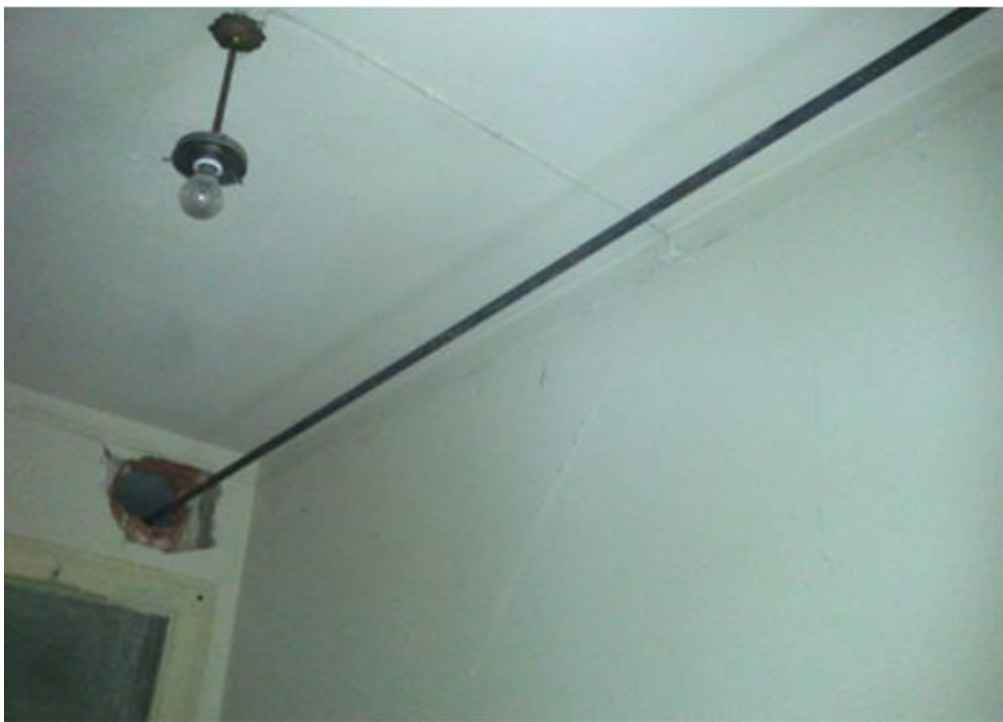
**Figura 72- Tirante**

Antes de ser aplicada tração nos esticadores, irão ser soldados varões de  $\text{Ø}20$  em aço A400NR perpendicularmente aos tirantes, servindo estes elementos para contraventar os varões  $\text{Ø}25$ .

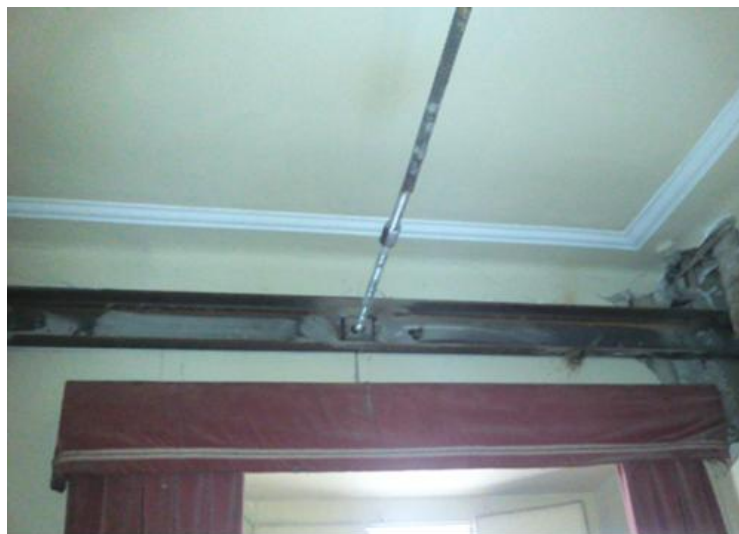
**Figura 74- Tirante-Pormenor ligação ao esticador**

Depois de soldados os elementos de contraventamento, finalizar-se-á a estrutura com a soldadura a um esticador (figuras 74). Este elemento irá provocar tração nos tirantes, a qual não deve ultrapassar 0,2MPa. A tração deverá ser instalada por acréscimos sucessivos de 0,05MPa, devendo o citado limite de 0,2Mpa ser reduzido em cada caso face às condições que se venham a constatar. Com o decorrer do tempo e até ao início das obras de recuperação do edifício os esticadores deverão ser frequentemente verificados com o intuito de adaptar a tensão em função das condições do local

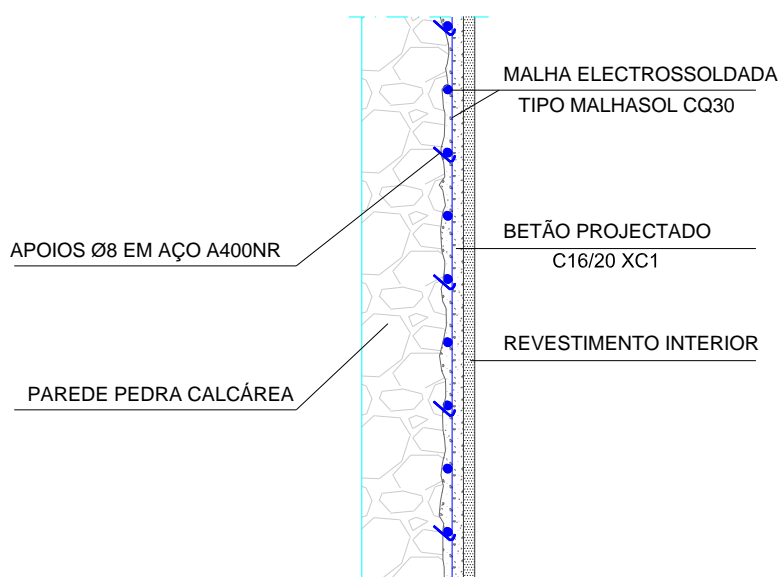
Figura 82- Esquema das fases de intervenção no reforço estrutural das paredes (corte a:b)

camada de betão; as dimensões dos inertes deste betão serão compatíveis com a espessura total da lâmina. A projeção deverá feita na perpendicular à parede, evitando o efeito de ricochete e garantindo o preenchimento dos vazios atrás e entre as amaduras. Depois de betonada a lâmina iniciar-se-á o processo de cura do betão, garantindo o seu humedecimento nas primeiras horas. Depois de terminado este reforço estrutural da parede, será ser então aplicado o revestimento interior. (figuras 81 e 82).

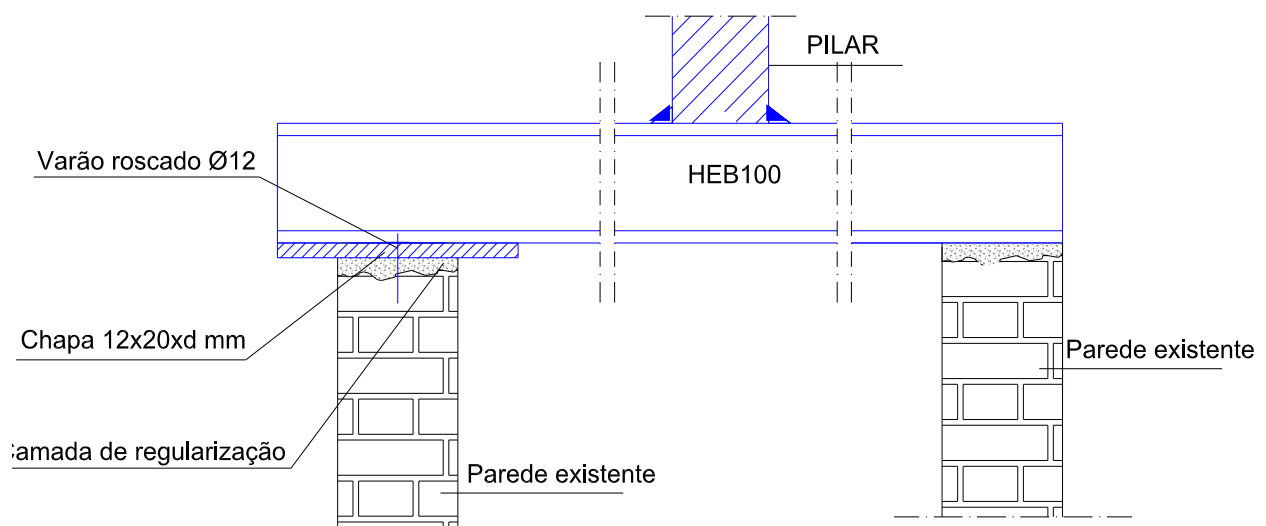
Figura 86- Ligação das vigas de fundação dos pilares à parede resistente (secção transversal)

Dadas as características arquitetónicas, nem todos os pilares puderam assentar diretamente em cima das paredes resistentes do piso inferior, pelo que teve de ser criado um sistema que garantisse a segurança da nova estrutura bem como da existente. Este sistema, consistiu na introdução de uma viga metálica sob o pilar, estando por sua vez esta viga apoiada nas paredes resistentes com qualidade para o efeito mais próximas do piso adjacente. Esta viga apresenta a mesma orientação dos vigamentos de madeira, apoiando nos frontais do edifício à semelhança destes elementos. Será necessário adotar esta solução em dois pilares e em ambos os casos a viga apoiará diretamente numa das extremidades numa parede resistente. A sua fixação é executada com argamassa hidráulica e na outra extremidade apoiará em cima da chapa de embasamento colocada previamente na intervenção mencionada anteriormente, sendo a sua fixação realizada através da soldagem das peças. Após esta fase é então possível soldar os respetivos pilares às vigas (figuras 86, 87 e 88). Esta solução foi contemplada no projeto de estabilidade, tendo sido verificada a sua segurança de acordo com a EN 1993-1, resultando na adoção de um perfil HEB100 após o dimensionamento.

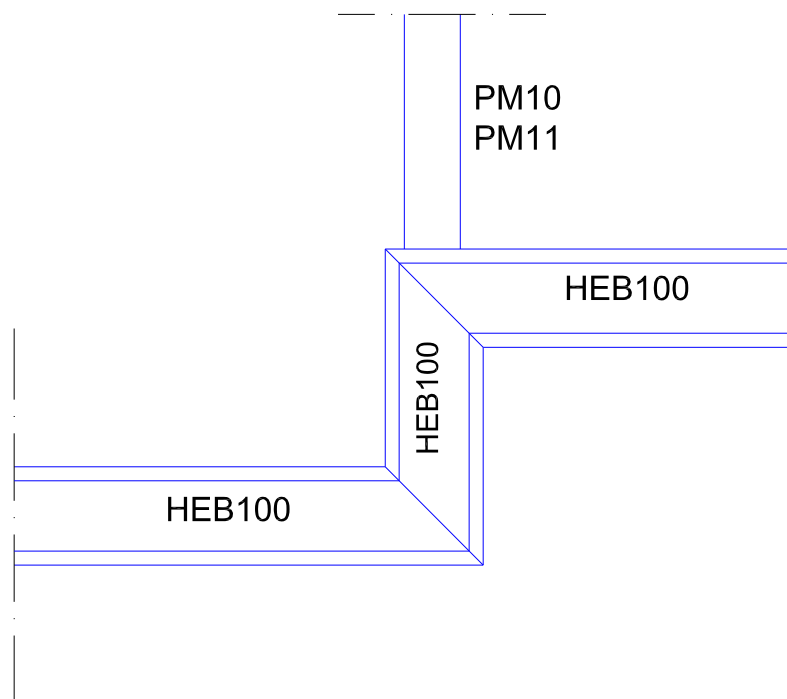
Figura 92- Pormenor da ligação do pilar à viga metálica da treliça
