INSTITUTO SUPERIOR DE ENGENHARIA DE LISBOA
Área Departamental de Engenharia Civil

Acompanhamento da construção de duas Creches e Ateliers de Tempos Livres

Relatório de Estágio para obtenção do grau de Mestre em Engenharia
na Área de Especialização em Edificações

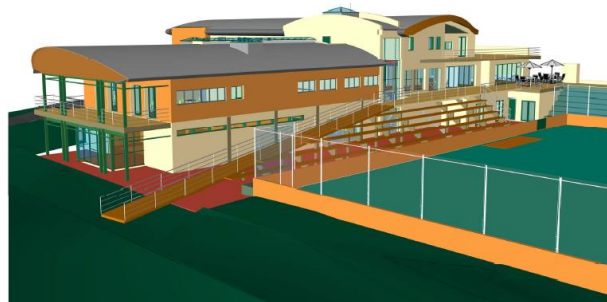
O Parque Lúdico-Desportivo da Kairós-Coriscolândia terá quatro componentes fundamentais: lúdica, pedagógica, desportiva e social. A *Fig. 2.10* pretende mostrar uma parte do Parque Lúdico-Desportivo, onde se pode analisar o edifício principal e a zona dedicada as práticas desportivas. As principais características do Parque serão:

Fig. 2.10 – Exterior frente sudoeste
(Fonte: Projecto de Arquitectura)

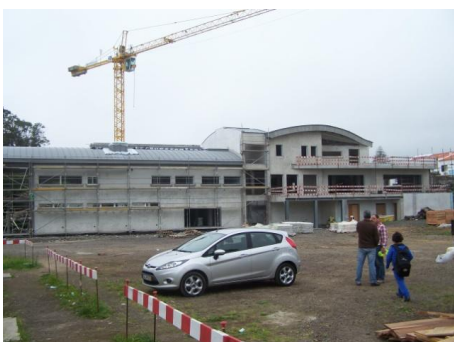
O edifício encontra-se dividido em três corpos, A, B e C, correspondendo respectivamente, aos anexos da zona desportiva, edifício principal e anexos ao edifício principal. O edifício principal (Corpo B) é onde se encontra a Creche e o ATL e é constituído por três pisos, como pode-se ver na Fig. 2.11, nos anexos a esta zona (Corpo C) encontra-se a cozinha, copas de apoio, vestiários dos empregados, áreas técnicas e lavandaria e apresenta apenas um piso, que se comprova na Fig. 2.12, e na zona desportiva (Corpo A) é onde se encontra o campo de jogos, bancadas e balneários, também, apresenta apenas um piso, mas o Estagiário não chegou a acompanhar a sua construção.

Fig. 2.11 – Corpo B, três pisos

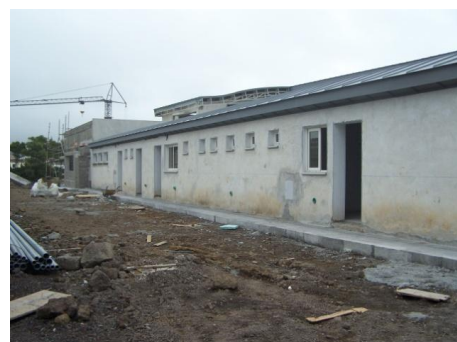
Fig. 2.12 – Corpo C, um piso

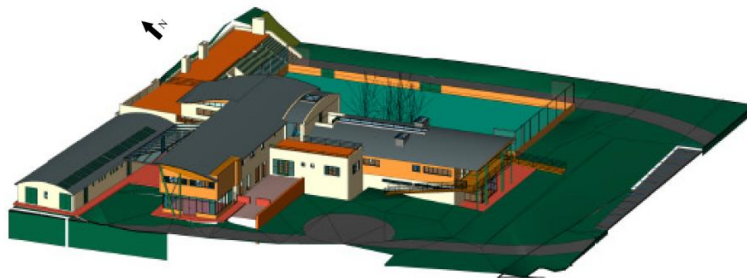
Na Fig. 2.15 mostra-se um modelo em 3D de todo o empreendimento e os alçados podem ser observados nas Fig. 2.16 a 2.23.

Fig. 2.15 – Modelo 3D
(Fonte: Projecto de Arquitectura)

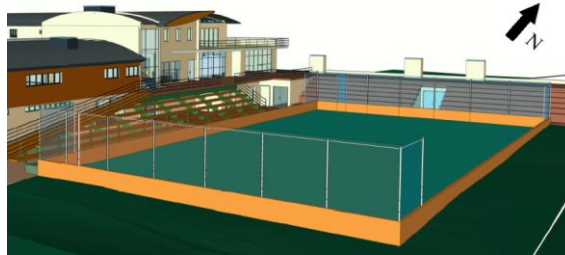
O campo de jogos terá 40 m de comprimento e 20 m de largura, permitindo a sua utilização em diversas modalidades, como o ténis, o futsal, o hóquei em patins, o voleibol, o andebol e o basquetebol. O piso será revestido com um tapete sintético em PVC adequado às modalidades, e será vedado nos topos por redes de protecção, conforme a *Fig.2.26*.

Fig. 2.26 – Campo de jogos
(*Fonte: Projecto de Arquitectura - alterado*)

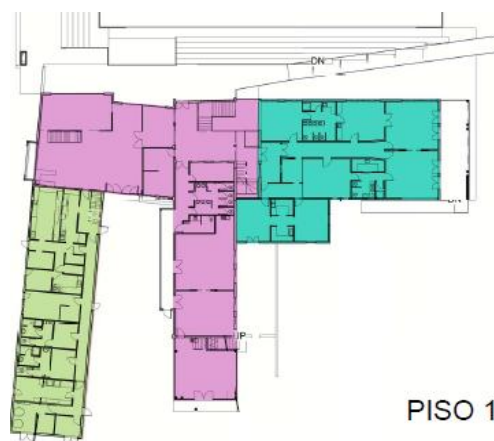
O Piso 1 apresentado na *Fig. 2.28* e no *Anexo 2*, com as respectivas legendas das diferentes salas do ATL, bloco técnico sanitário e Creche, implantado à cota de soleira do armazém localizado ao meio do conjunto, 2,90 m acima do Piso 0, tem duas rampas de acesso directo para o exterior. Este piso recebeu diversos sectores, como: alguns ateliers do ATL; recepção e refeitório; bloco técnico sanitário; instalações para os empregados; e foi reservada uma área de 313 m² para a Creche, onde será dada especial atenção numa secção posterior.

Fig. 2.28 – Planta do Piso 1 do ATL
(*Fonte: Projecto de Arquitectura - alterado*)

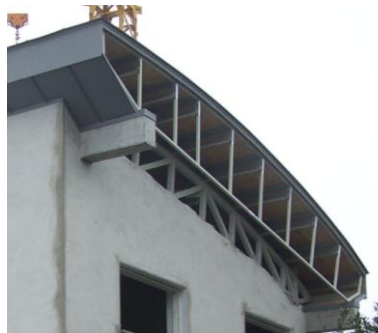
Fig. 2.32 – Madre e Asnas metálicas

O corpo B refere-se ao edifício principal do Centro Lúdico-Pedagógico. A solução estrutural é uma laje fungiforme nas zonas interiores, com vigas de bordadura, com a finalidade de absorver e equilibrar de forma mais eficaz os esforços sísmicos. Na generalidade as coberturas são metálicas, constituídas por asnas e madres que apoiarão a subestrutura da cobertura, conforme pode-se ver na *Fig. 2.32*.

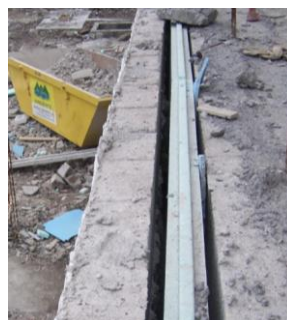
Fig. 2.33 – Junta estrutural entre o Corpo A e B

Os corpos A e B encontram-se separados por uma junta estrutural desde a base da fundação, com 5 cm de espessura, preenchida com placas de poliestireno expandido moldado, como se pode observar na *Fig. 2.33*.

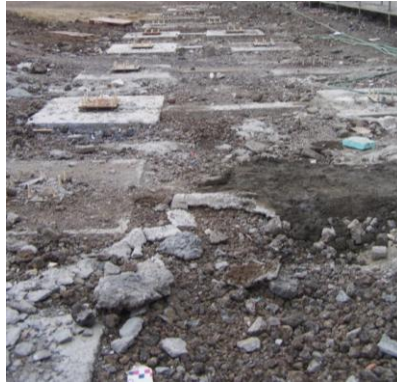
Fig. 2.34 – Sapatas da rampa de acesso e bancada Poente para receber colunas metálicas

Os elementos verticais resistentes de todos os corpos (paredes, pilares e colunas metálicas) estão construídos sobre as fundações directas (sapatas). Na Fig. 2.34 pode-se visualizar as sapatas da rampa de acesso e bancadas Poente para receber colunas metálicas.

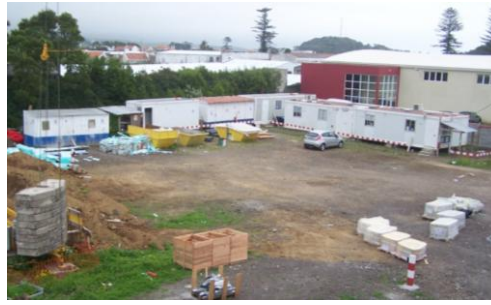
Fig. 2.35 – Extremo sudoeste do estaleiro (escritórios, refeitórios, ferramentaria, tinas de resíduos, ...)

No caso do estaleiro desta obra, cuja planta apresenta-se no *Anexo 8*, o perímetro da vedação é ao longo dos limites do terreno, os escritórios e diversos contentores no extremo sudoeste do lote, como se pode ver na *Fig. 2.35*, a área de execução das armaduras, *Fig. 2.36*, e a grua

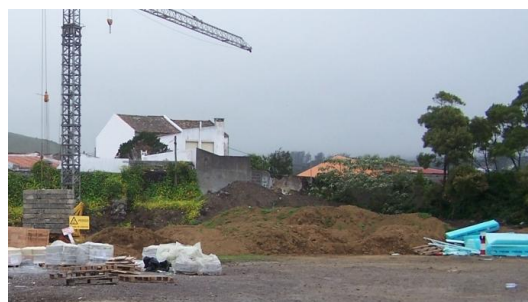
Fig. 2.38 – Material resultante da escavação e posto em depósito no estaleiro

Nesta obra não foram necessários grandes trabalhos de escavação, visto a obra estar implantada no local onde existiam antigos armazéns. As escavações foram ao nível das fundações e no extremo Norte do terreno, para estabelecer igual cota de soleira em todo o Piso 0 e balneário do campo de jogos. Os materiais resultantes da escavação foram depositados no lote, para posterior uso nos aterros. Este material pode ser visualizado na *Fig. 2.38*.

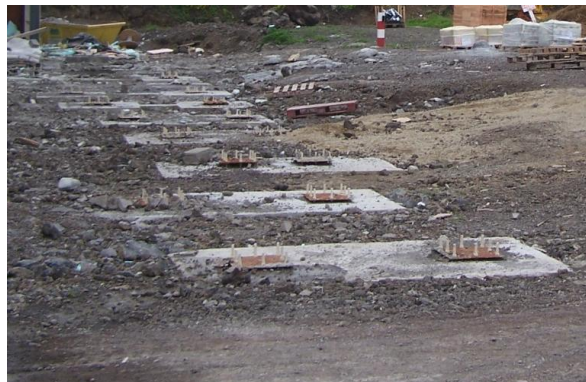
Fig. 2.39 – Sapatas e vigas de fundação

Na execução das estruturas subterrâneas, sapatas, vigas de fundação e paredes de contenção, primeiramente foi colocado uma camada de betão de limpeza da classe C12/15, com 5 cm de espessura, sobre o aterro. Seguidamente foram montadas as armaduras e cofragem para receber o betão da classe C30/37, de consistência S3. As paredes de contenção serão ao longo das paredes a Norte e Este do terreno, nomeadamente, a parede dos balneários do campo de jogos e do ATL Piso 0, e serão aterradas até a cota do Piso 1.

Na *Fig. 2.39* mostra-se algumas sapatas e vigas de fundação que irão receber colunas metálicas para uma rampa de acesso e bancadas do lado Poente do campo de jogos.

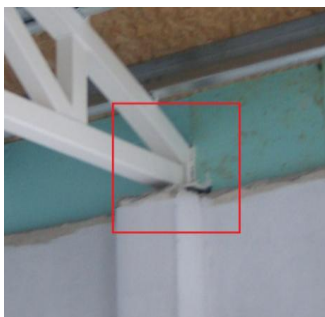
Fig. 2.41 – Ligação Asna/Pilar

A ligação entre as asnas treliçadas e a restante estrutura é realizada através de ligações aparafusadas. Os pilares em betão armado têm no seu topo uma placa de distribuição assente numa argamassa de nivelamento e quatro Pernos de ancoragem embebidos no betão e que atravessam a placa. As asnas têm uma placa de apoio soldada com os furos que encaixam nos Pernos e pousa em cima de uma placa de distribuição, de seguida é feito o aparafusamento. A *Fig. 2.41* pretende mostrar essa ligação.

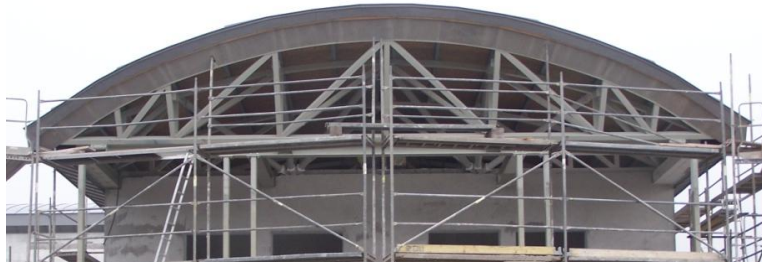
Fig. 2.43 – Asna metálica do Corpo B

A Fig. 2.43 mostra uma das asnas do edifício onde está a ser instalada a cobertura em zinco.

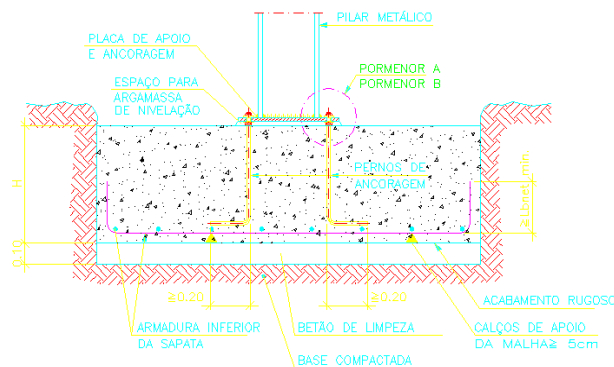
Fig. 2.44 – Fundação dos pilares metálicos – pormenor tipo
(Fonte: Projecto de Fundações e Estruturas)

As ligações dos pilares metálicos com as sapatas são semelhantes ao das asnas com os pilares. Na construção das sapatas que recebem os pilares introduz-se os pernos de ancoragem e a placa de distribuição, onde depois é aparafusado as placas de apoio dos pilares, conforme Fig. 2.44.

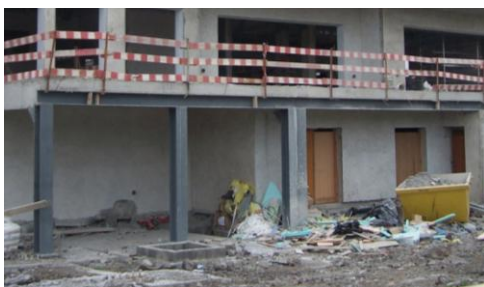
Fig. 2.45 – Pilares e vigas metálicas

As vigas metálicas apoiam-se nos pilares metálicos, Fig. 2.45, e a sua ligação é feita através de soldadura e aparafusamento. A ligação das vigas com a laje maciça em betão armado é feita através de um conector de Ø12//0.30, como se mostra na Fig. 2.46.

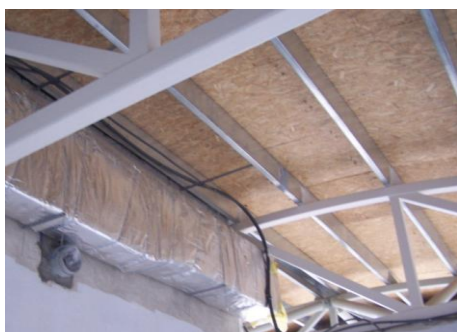
Fig. 2.47 – Chapas de suporte da cobertura

Na *Fig. 2.47* pode-se analisar a estrutura metálica da cobertura (asnas e madres) e as chapas de suporte em placas OSB, enquanto que na *Fig. 2.48* e *Fig. 2.49* pode-se ver o aspecto final da cobertura.

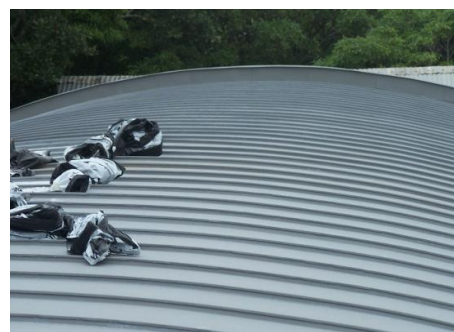
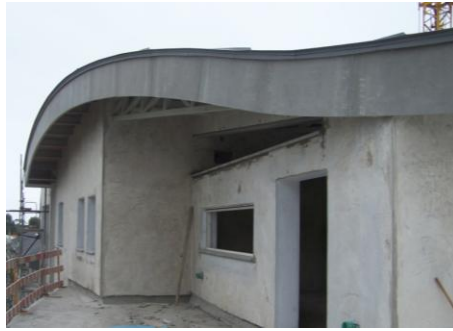
Grande parte do edifício tem uma cobertura com um sistema conhecido como *VM ZINC*. É uma cobertura metálica constituída por uma liga de zinco, com adição de titânio, cobre e alumínio, que torna a liga mais dura, aumenta a sua resistência mecânica e a resistência à fadiga do material. Este tipo de cobertura tem a vantagem de não necessitar de nenhuma manutenção especial. Trata-se de uma cobertura leve e é executada por várias camadas fixadas na estrutura metálica existente, mais especificamente nas madres. Estas camadas incluem: as chapas de suporte, em placas OSB; o isolamento térmico, com placas em poliestireno expandido moldado (EPS); e a própria cobertura em chapas, aplicadas conforme as regras de arte. As chapas da cobertura foram transportadas em bobines e endireitadas em obra por máquinas próprias do Subempreiteiro Duarte e Vieira, Lda.

Fig. 2.48 – Cobertura VM ZINC

Fig. 2.49 – Remates da cobertura

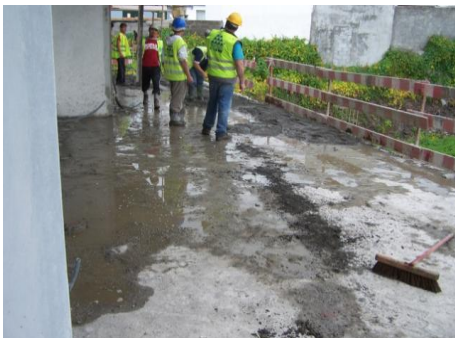
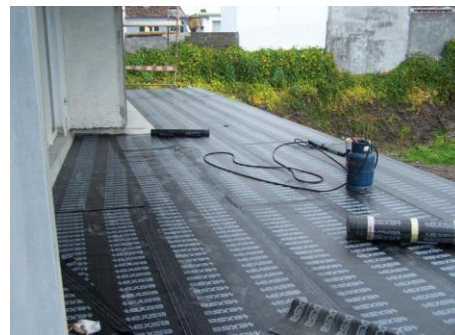
As coberturas planas existentes foram revestidas por um sistema de impermeabilização conhecido por “Imperialum” constituído por: emulsão betuminosa com primário; uma membrana de betume polímero com armadura de fibra de vidro de 3 kg/m^2 ; uma membrana de betume polímero de 4 kg/m^2 ; camada separadora em manta geotextil de polipropileno 250 gr/m^2 de protecção ao isolamento térmico; isolamento térmico do tipo EPS com 60 mm de espessura; e numa última camada um betão de regularização. O acabamento final destas coberturas será conforme a utilização que lhes forem dadas, coberturas acessíveis ou não acessíveis.

Conforme as *Fig. 2.50* e *Fig. 2.51*, pode-se averiguar a execução das coberturas planas, desde a camada de regularização da cobertura em betão celular, desde a aplicação do betume polímero por calor através de maçaricos. Na *Fig. 2.52* pode-se observar as diversas camadas da cobertura.

Fig. 2.50 – Execução do betão celular

Fig. 2.51 – Betume polímero APP

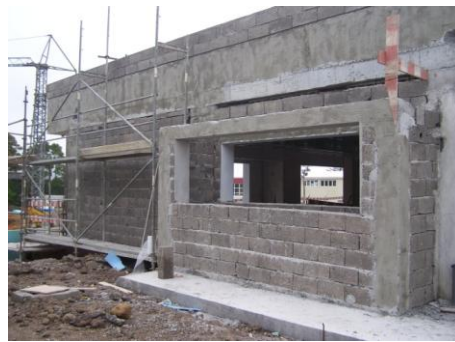
Fig. 2.53 – Alvenarias em blocos de betão leve

Em grande parte das alvenarias exteriores optou-se por um sistema de blocos de betão leve com dimensão de 40x20x30 cm, assentes com argamassa de cimento e areia ao traço $\frac{1}{4}$ de volume. Estas alvenarias apresentam isolamento térmico pelo exterior do tipo EPS e a sua ligação é feita através de uma argamassa de colagem. Na *Fig. 2.53* pode-se observar o aspecto final de uma alvenaria exterior em blocos de betão leve.

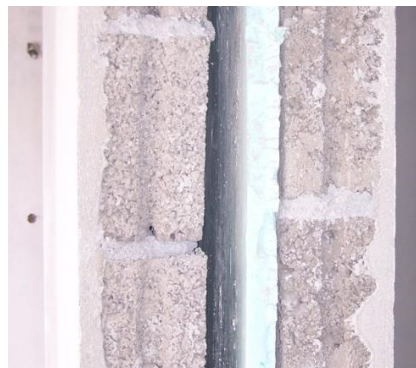
Fig. 2.54 – Alvenarias duplas com caixa de ar e isolamento em EPS

Também foram utilizados alvenarias duplas com 25 cm de espessura, composta por dois panos de blocos 40x20x10 cm e uma caixa de ar de 5 cm, onde é introduzido e fixado o isolamento térmico do tipo EPS com 3cm de espessura. A *Fig. 2.54* mostra estas alvenarias, no entanto, estas representam menos de 5% das alvenarias exteriores do edifício e estão aplicadas no Piso 0 entre o Corpo A e o Corpo B.

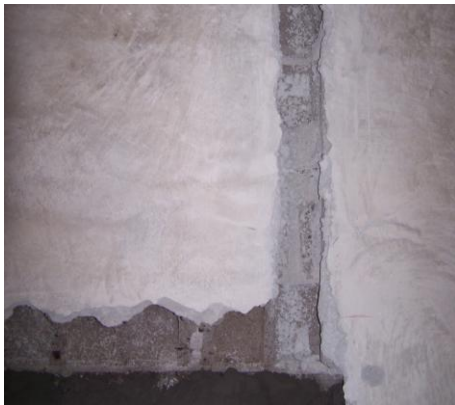
Fig. 2.55 – Roços

Uma situação a ter em conta para o bom desempenho das paredes de alvenaria é a execução dos roços, aberturas para a passagem de tubagens e instalações eléctricas, exemplificado na *Fig. 2.55*. O facto de depois serem tapados com diferentes argamassas potencia os processos de fissuração dos revestimentos. A argamassa utilizada no tapamento dos roços tem um traço 1:3, igual ao do revestimento. Na *Fig. 2.56* pode-se ver o exemplo de alguns roços já tapados com argamassa.

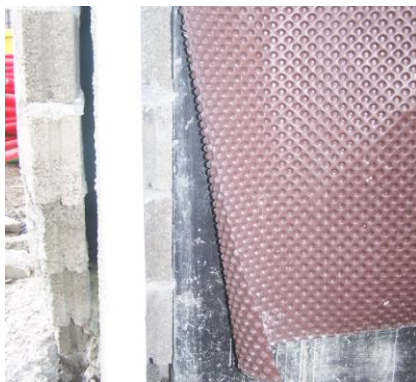
Fig. 2.57 – Impermeabilização da parede de contenção

As paredes de contenção e alvenarias em contacto com o terreno foram impermeabilizadas da seguinte forma: duas demãos de “*Flintkote*”, uma massa betuminosa de natureza asfáltica, aplicada através de trincha e que dá a parede um aspecto de que foi pintada com uma tinta preta, como se pode ver na *Fig. 2.57*; e uma membrana drenante, *Fig. 2.58*, que é uma lâmina de polietileno de alta densidade, que através de pitões semi-cónicos, permite drenar grandes quantidades de água e em simultâneo proteger a pintura asfáltica de impermeabilização.

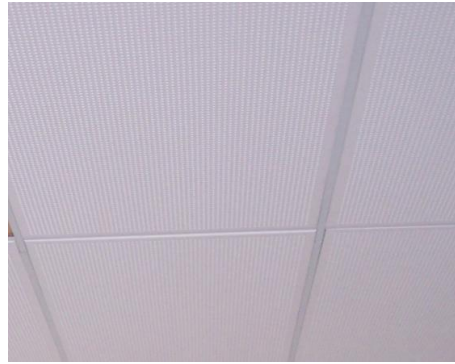
Fig. 2.59 – Tectos falsos acústicos

O revestimento dos tectos interiores são, na sua maioria, tectos falsos em placas de gesso cartonado acústicas, como os apresentados a *Fig. 2.59*, que consiste na perfuração da placa de geometrias distintas o que melhora a absorção acústica nos locais onde se instala.

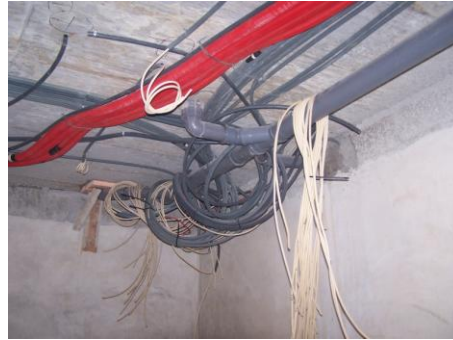
Fig. 2.60 – Redes de electricidade e águas e esgotos

Na *Fig. 2.60* é possível verificar diversas tubagens e fios referentes as redes eléctricas e águas e esgotos. Na *Fig. 2.61* pode-se observar tubagens da rede de AVAC e execução do revestimento

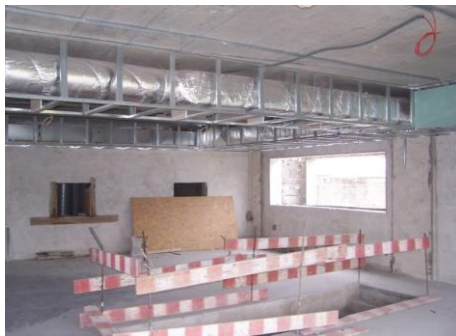
Fig. 2.61 – Rede de AVAC e execução do revestimento

em placas de gesso cartonado, enquanto que na Fig. 2.62 mostra-se um equipamento técnico para segurança contra incêndios, onde podemos encontrar uma mangueira e válvula de abertura e um extintor.

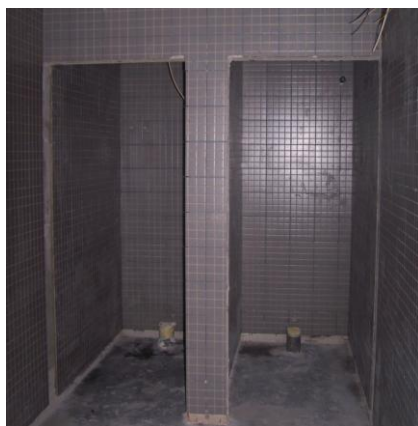
Fig. 2.65 – Revestimento cerâmico de cor cinza

Nas paredes das instalações sanitárias e da cozinha foi executado um revestimento cerâmico da marca *CINCA*, linha *Nova Arquitectura*, com diversas cores escolhidas em função dos blocos, como mostra a *Fig. 2.65* e *Fig. 2.66*. Este revestimento é aplicado por cima do reboco e a aderência ao suporte é feita através de uma argamassa de colagem.

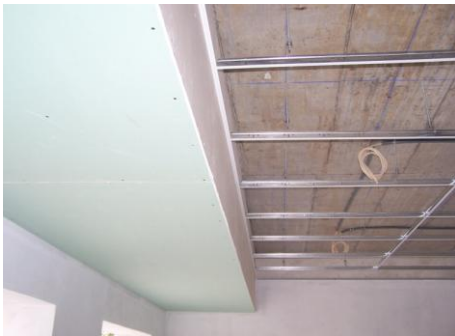
Fig. 2.68 – Tectos falsos em gesso cartonado e estrutura para os painéis acústicos

Pode-se observar dois tipos de tectos falsos na *Fig. 2.68* e *Fig. 2.69*, o primeiro em placas de gesso cartonado liso aparafusado a estrutura metálica e em que esta estrutura não é visível, e no segundo placas em gesso cartonado acústico onde as placas são encaixadas numa estrutura metálica e esta estrutura é deixada a vista. É necessário alguma precaução na execução destas estruturas visto estas pertencerem ao aspecto final da cobertura.

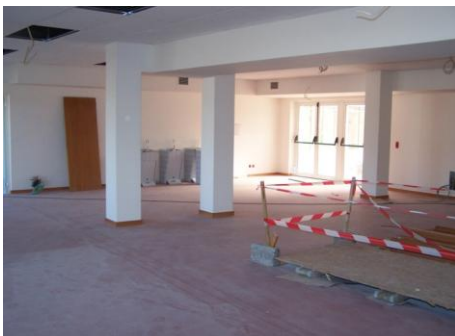
Fig. 2.70 – Pavimento em PVC de cor avermelhada

Ao nível dos pavimentos internos foi escolhido um revestimento de PVC, como se mostra na *Fig. 2.70* e *Fig. 2.71*, da marca *Altro*, com uma selecção de 6 produtos de cores diferentes da linha VM20. Esta selecção foi vista como uma diversidade necessária para animar um pouco os acabamentos dos diversos espaços.

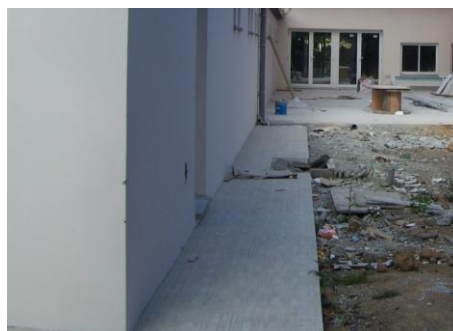
Fig. 2.72 – Pavimentos exteriores em cerâmica

Os pavimentos exteriores e os pavimentos das escadas são em ladrilho cerâmico da marca *CINCA*, da série *Area*, um porcelanato vidrado com cor bege, como o demonstrado na *Fig. 2.72*.

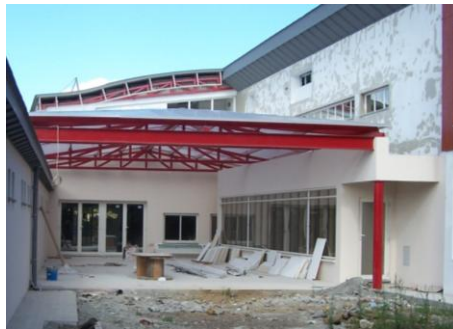
Fig. 2.73 – Estrutura metálica pintada de vermelho

As pinturas das partes metálicas da construção foram feitas com produtos da marca CIN, sendo o primário a tinta de modelo *Amercoat 71-7M60* e o acabamento final tinta *Amercoat 450S 7P-480* de cor RAL 3032 “Pertrubinrot”. Na Fig. 2.73 apresenta-se o acabamento final de uma estrutura metálica com a cor nomeada anteriormente.

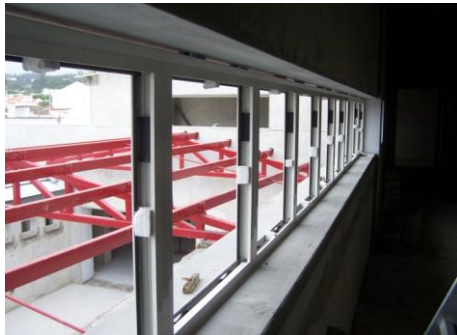
Fig. 2.75 – Vão com sistema e solução Arkial

As caixilharias são em alumínio e contempla a execução de vãos envidraçados complexos. Os perfis utilizados são da *Sapa*, sistemas e soluções *Arkial*, e existem fachadas de vidro, onde a

solução também é da *Sapa* do tipo “*Fachada Tramo Horizontal*” com tampa de asa de avião. As cores foram decididas em função da gama proposta, sendo escolhida a cor branca.

Na *Fig. 2.75* pode-se ver as caixilharias das janelas acabadas de ser instaladas e ainda sem vidros, enquanto que na *Fig. 2.76* uma clarabóia já instalada e concluída. A *Fig. 2.77* mostra uma das fachadas de vidro existentes no edifício.

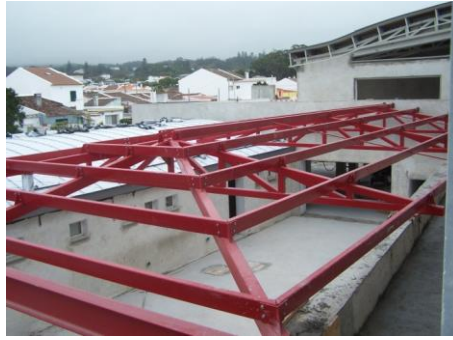
Fig. 2.78 – Estrutura metálica dos ensombramentos

Os ensombramentos têm uma estrutura semelhante a estrutura metálica da cobertura do edifício e as suas ligações a restante estrutura é executada de igual forma. Os perfis e dimensões destes apresentam-se no *Quadro 2.8*, e o seu aspecto final pode ser observado na *Fig. 2.78*.

O revestimento dos ensombramentos é em vidro sintético do tipo *Termoclear* (policarbonato alveolar de cor opalino).

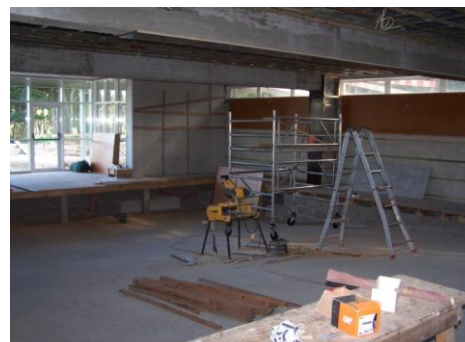
Fig. 2.80 – Execução das carpintarias do anfiteatro

No auditório contemplam-se alguns trabalhos de carpintaria, como demonstra a *Fig. 2.80*, como a execução dos pavimentos, revestimento das paredes e tectos. As paredes e tectos estão inteiramente revestidos com produtos da marca *Prodema* da linha *ProdiN Auditorium*, que são painéis acústicos especiais para este tipo de espaço. Foram escolhidas duas cores distintas, uma para as paredes e outra para o tecto falso. O soalho de toda esta zona é em madeira Afisélia, exceptuando a zona do palco que é em madeira de Jatobá.

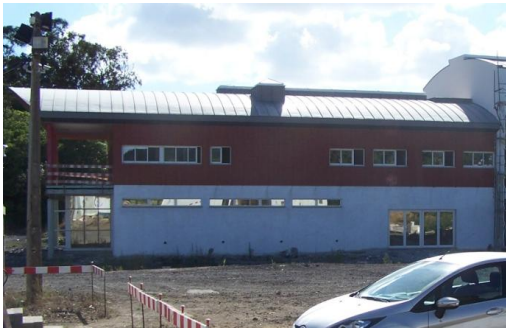
Fig. 2.81 – Fachada ventilada no Alçado Oeste

O projecto contempla a execução de algumas fachadas ventiladas. Estas fachadas são aparafusadas numa subestrutura de ripas de madeira tratada, distanciadas de 60 cm e fixada às alvenarias, também, por ligações aparafusadas. Os painéis têm uma dimensão de 244 cm de altura e 122 cm de largura e são da marca *Prodema* da linha *ProdEx*. Houve necessidade de tratar correctamente os remates com as ombreiras e lintéis dos vãos existentes nas diversas fachadas, a fim de eliminar as infiltrações.

Na *Fig. 2.80*, *Fig. 2.81* e *Fig. 2.82*, pode-se observar as diversas fachadas ventiladas existentes no edifício.

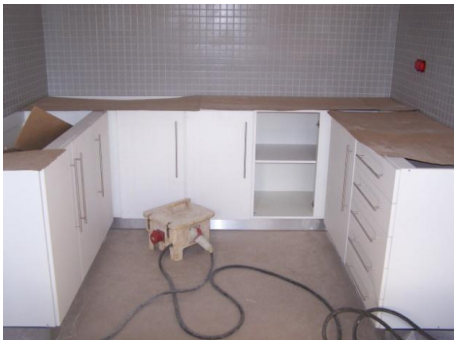
Fig. 2.84 – Bancadas em madeira Casquinha

Os móveis das cozinhas são todos em madeira de Casquinha e pintados de branco, com o tampo em *Corian*, de cor “*Cinnabar*”. *Corian* é uma superfície sólida e sem poros, duradoura, resistente ao impacto, golpes, raios ultra-violetas e à maioria dos ácidos, com um grande

Na *Fig. 2.84* pode-se observar os móveis de uma das cozinhas do empreendimento ainda sem o tampo e respectivas instalações finais. Na *Fig. 2.85* encontra-se uma das instalações sanitárias com as sanitas já instaladas, faltando apenas os separadores entre elas.

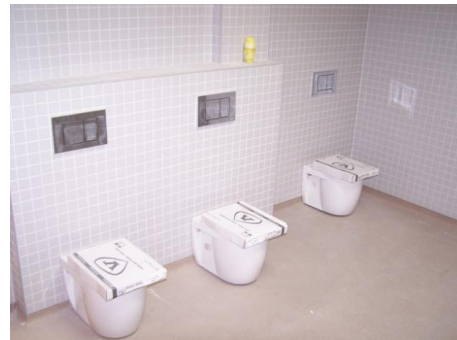
Fig. 2.85 – Equip. sanitários para crianças Valadares

Os equipamentos sanitários são todos da marca Valadares, aproveitando a gama muito completa do seu catálogo. Todas as louças são de cor branca, assim como os acessórios que tem a possibilidade de escolher essa cor. Os secadores de mãos e distribuidores de sabão são da marca *Franke* ou similar.

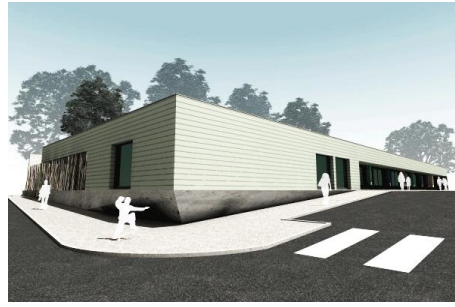
desenvolve-se com o apoio de um arruamento que serve o terreno, para onde se desenvolve o alçado principal, como podemos observar na *Fig. 3.11*, uma imagem 3D do projecto.

Fig. 3.11 – Imagem a 3D do extremo Sudeste do edifício
(*Fonte: Projecto de Arquitectura*)

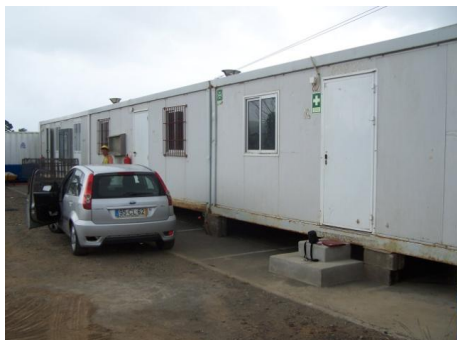
Fig. 3.19 – Contentores do estaleiro

O montagem do estaleiro foi executada conforme a planta do estaleiro, *Anexo 13*, e é constituído pela vedação que envolve o lote todo, excepto na vertente Norte, onde já existe uma vedação do SMAS, por cinco contentores (2 para escritórios, 1 para refeitório, 1 para ferramentaria e outro para uma instalação sanitária para os trabalhadores), 4 tinas de resíduos, área de execução das armaduras e ainda uma grua de torre, como podemos verificados na *Fig. 3.19*, *Fig. 3.20*, e *Fig. 3.21*.

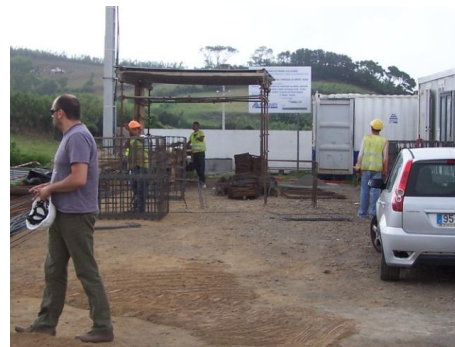
Fig. 3.20 – Área de execução das armaduras

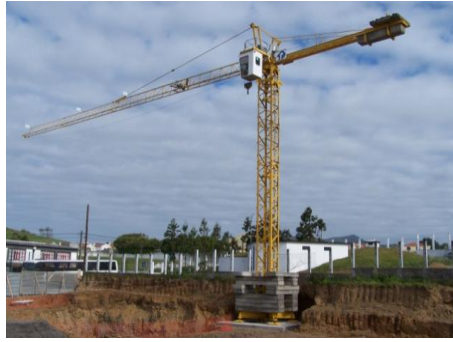
Fig. 3.21 – Grua de torre

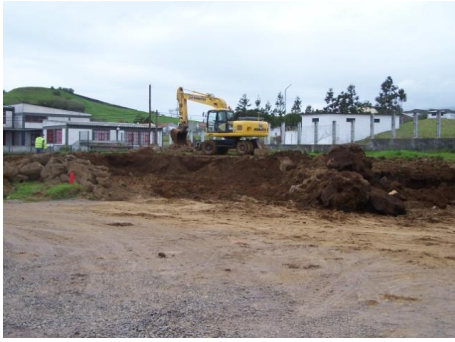
No geral o terreno era constituído por cerca de 65% de solos coerentes duros da classe C e cerca de 35% de rochas brandas da classe B. As escavações foram executadas com escavadoras hidráulicas, no início de pneus e depois de rastos, que carregavam os camiões, e estes transportavam o material a vazadouro, para um terreno próximo. Podemos verificar os solos e as máquinas utilizadas na *Fig. 3.22* e *Fig. 3.23*.

Fig. 3.22 – Escavação com escavadora hidráulica de pneus

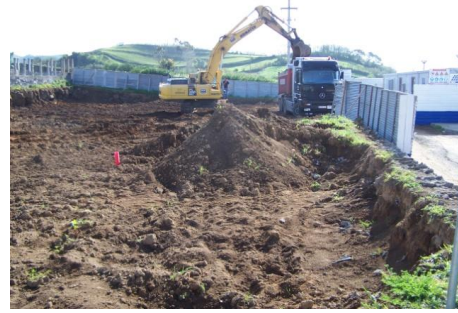
Fig. 3.23 – Escavação e carregamento de camião com escavadora de rastros

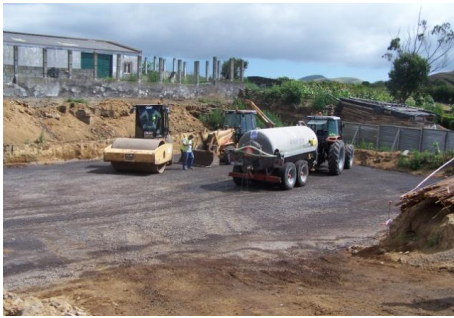
Os aterros foram executados em bagacina vermelha, trazida por camiões e espalhada por uma retroescavadora, em três camadas de 20 cm compactadas por um cilindro vibrador de 35 toneladas e regado com um autotanque. A Fig. 3.24 e 3.25 são imagens das máquinas utilizadas na execução dos aterros e do solo em bagacina vermelha.

Fig. 3.24 – Aterro, cilindro vibrador, retroescavadora e autotanque

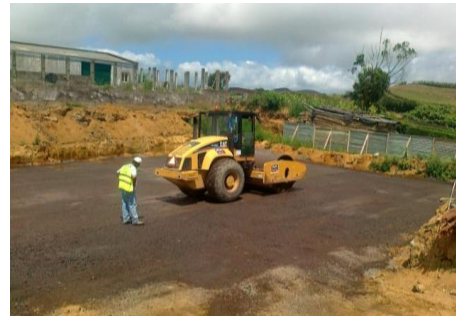
Fig. 3.25 – Compactação dos aterros

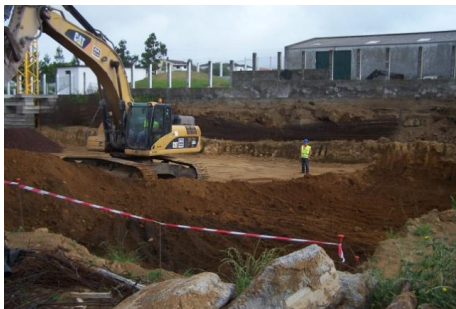
A Fig. 3.26 mostra a nova escavação em mais 60 cm na zona nascente do terreno e na Fig. 3.27 vemos os técnicos da Açorgeo, empresa contratada para execução dos ensaios, a executarem o ensaio de carga em placa.

Fig. 3.26 – Escavação de mais 60cm na zona nascente do terreno

O projecto previa a execução de aterros de 60 cm de espessura em toda a área de implantação das sapatas, mas com os valores da tensão admissível dados na zona nascente, o Projectista previu que um acréscimo de mais 60 cm de aterro nesse local garantiria a tensão admissível, o que levou a uma nova escavação com essa mesma espessura, ou seja, na zona nascente, cerca de 40% da área do piso térreo, a plataforma de escavação desceu em 60 cm para à cota de 155,28 e o aterro em bagacina vermelha passou a ter 120 cm de altura.

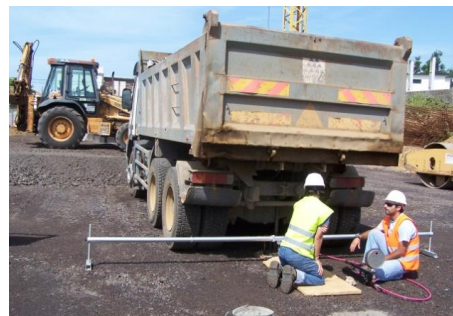
Fig. 3.27 – Ensaio de carga em placa

Após a uniformização de toda a superfície à cota de 156,08, ou seja, um aterro de 80 cm na zona nascente e 20 cm na restante área do terreno, tornou-se a fazer ensaios de carga em placa, em quatro pontos no terreno, que já deram valores superiores ou iguais ao de tensão admissível pedido no projecto, cerca de 0,15 MPa nos dois pontos da zona nascente e 0,5 MPa nos dois pontos na zona poente. Como ainda faltavam duas camadas de 20 cm compactadas e os valores da tensão admissível já tinham sido garantidos, o Empreiteiro e Fiscalização acordaram que não seriam necessários mais ensaios.

O primeiro ensaio de carga em placa foi realizado pelo Laboratório Regional de Engenharia Civil, a pedido da Fiscalização, e o segundo ensaio pela empresa Açorgeo. Ambos pediram à Marques, S.A. apenas um camião carregado, que no total tivesse um peso de 30 toneladas, pois o restante equipamento, como a placa de 60 cm de diâmetro, os deflectómetros e o macaco hidráulico, ficava a cargo destes.

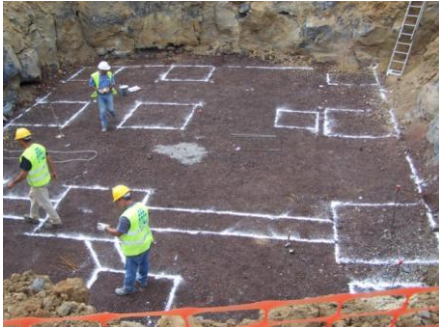
A *Fig. 3.28* mostra a marcação das sapatas e vigas de fundação da zona da cave e a *Fig. 3.29* o betão de limpeza já executado nessas zonas.

Fig. 3.28 – Marcação das sapatas e vigas de fundação

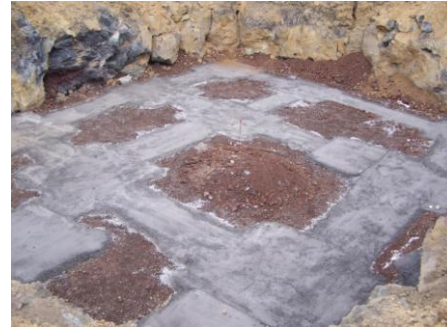
Fig. 3.29 – Betão de limpeza na zona da Cave

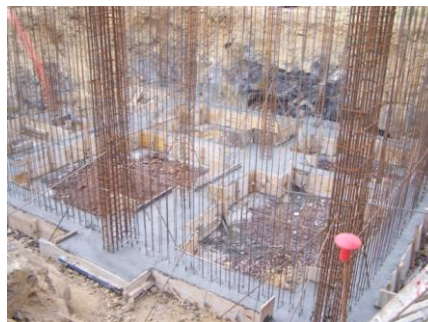
Após a execução da camada de betão de limpeza, a equipa de armação de ferro executa as armaduras, depois segue-se a equipa das cofragens para, finalmente, proceder-se à betonagem das fundações da Cave, ilustrado na *Fig. 3.30*.

Fig. 3.30 – Fundações betonadas

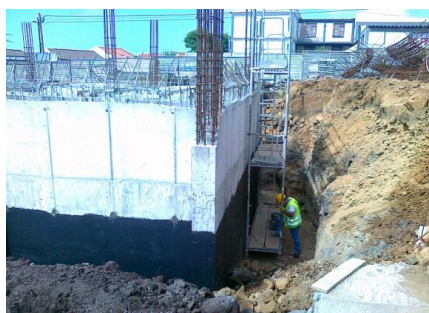
Seguidamente executaram-se as cofragens dos pilares e paredes de contenção para posterior betonagem. Após a betonagem e retiradas as cofragens a estrutura é pintada com 3 demãos de “*Flintkote*”, uma massa betuminosa asfáltica, demonstrado na *Fig. 3.31*, e que serve de impermeabilização.

Fig. 3.31 – Impermeabilização da Cave com “*Flintkote*”

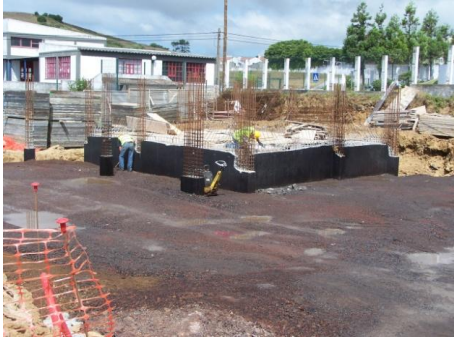
Para finalizar a estrutura da Cave, efectuou-se a cofragem da laje e das escadas e montagem das armaduras, elucidado na *Fig. 3.32* e na *Fig. 3.33*. Após a betonagem da laje fica concluída a estrutura, cujo aspecto se pode observar na *Fig. 3.34*.

Fig. 3.32 – Cofragem da laje

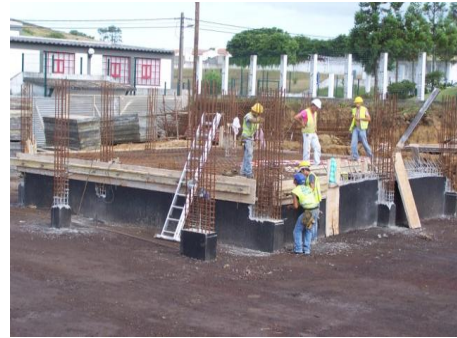
Fig. 3.33 – Montagem das armaduras da laje

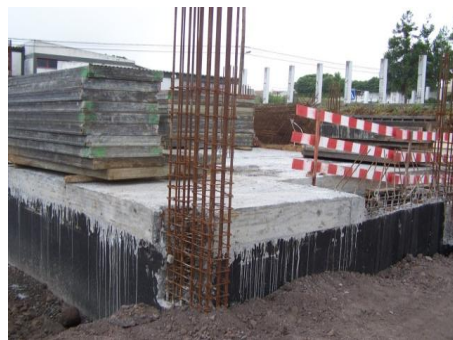
Fig. 3.34 – Estrutura da Cave já executada
