INSTITUTO SUPERIOR DE ENGENHARIA DE LISBOA
Departamento de Engenharia Civil

**ARGAMASSAS TRADICIONAIS DE REVESTIMENTO DE PAREDES:
FENDILHAÇÃO E SUA REPARAÇÃO**

Trabalho de Projecto para obtenção do Grau de Mestre em Engenharia Civil

NOVEMBRO DE 2009

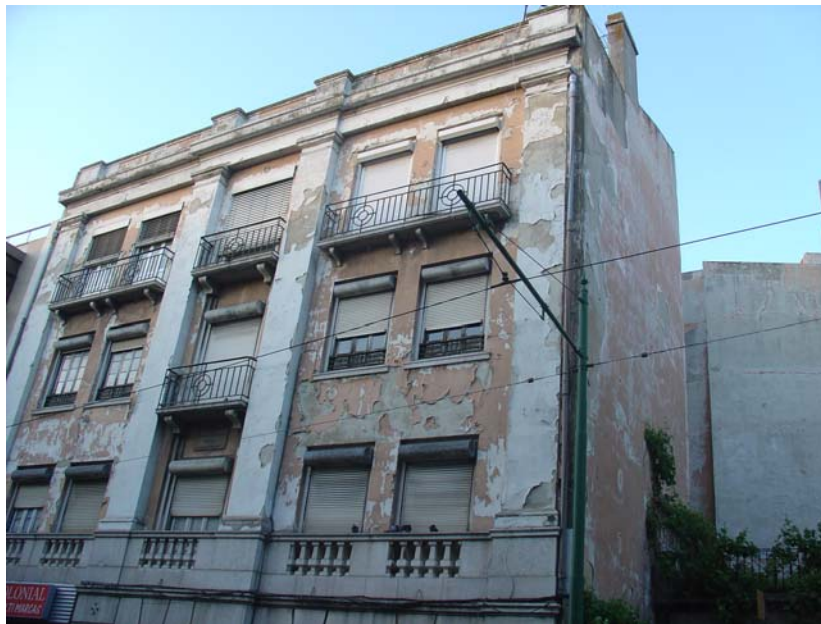
Figura 2 - Destacamento do reboco

O destacamento é causado por movimentos diferenciais entre o suporte e o reboco dando origem a rotura por corte da ligação entre os mesmos.

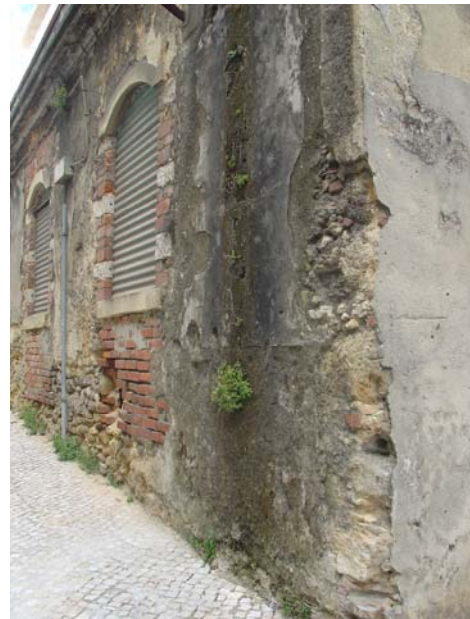
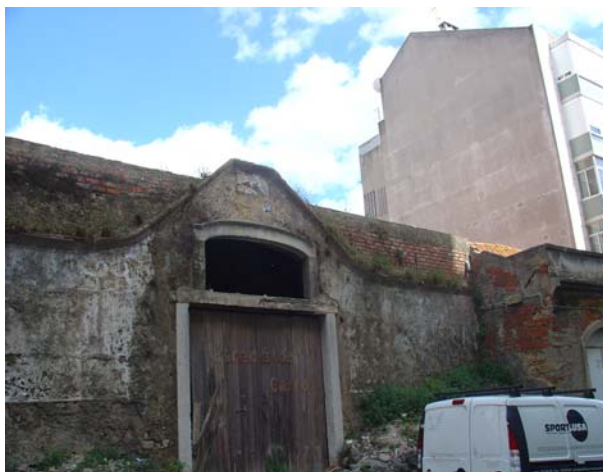
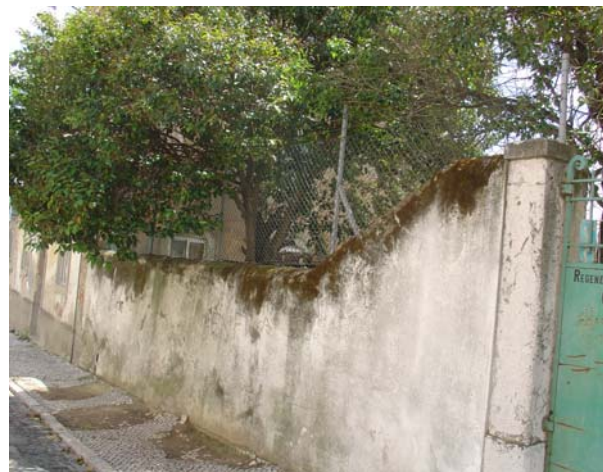
Nas fendas e cavidades existentes nos revestimentos, os microrganismos depositam-se e multiplicam-se. A falta de ventilação, a presença prolongada de humidade, a iluminação, o pó e a sujidade agravam a proliferação dos microrganismos na superfície dos revestimentos contribuindo para a sua degradação.

Figura 3 - Biodeterioração do reboco

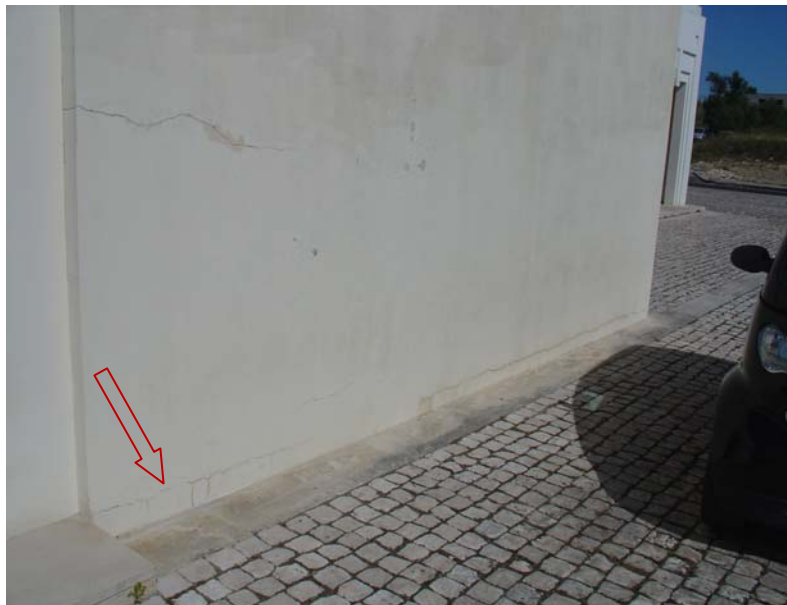
Figura 10 – Ilustração de fendilhação de rebocos, associada a variações do teor de humidade dos materiais, devida à transferência de humidade do solo para a parede

As fendilhações horizontais junto à base da fachada, representada nas Figuras 9 e 10, podem ser devidas a transferência de humidade do solo, por capilaridade, para a parede.

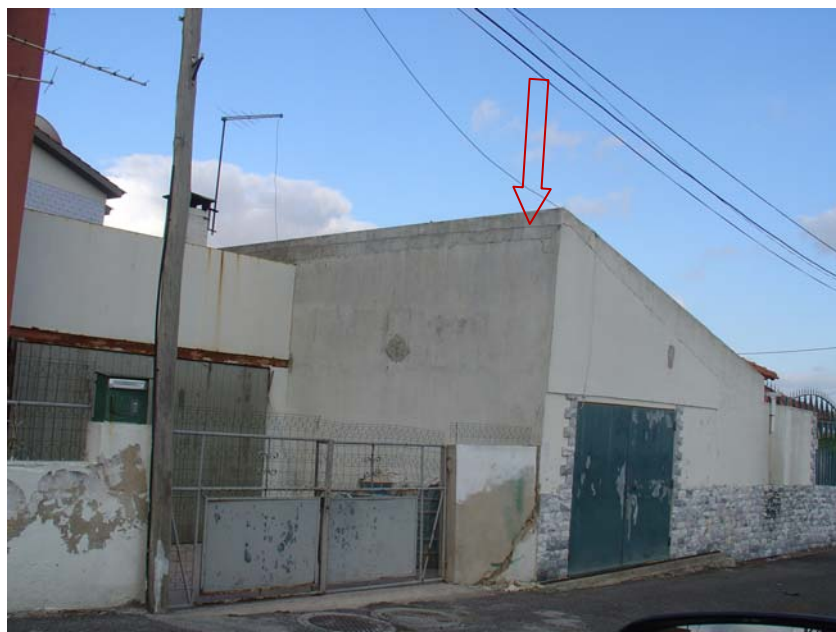
Figura 13 – Fendilhação horizontal no perímetro da cobertura (F-A3). Desenvolvimento dos deslocamentos de origem térmica, numa laje de cobertura com os bordos vinculados às paredes de sustentação

A fendilhação horizontal que surge nas platibandas em alvenaria, no perímetro das coberturas planas, ocorre devido à rotura da ligação da platibanda à laje de cobertura, causada pelo movimento diferencial dos dois elementos construtivos. Figuras 13 e 14

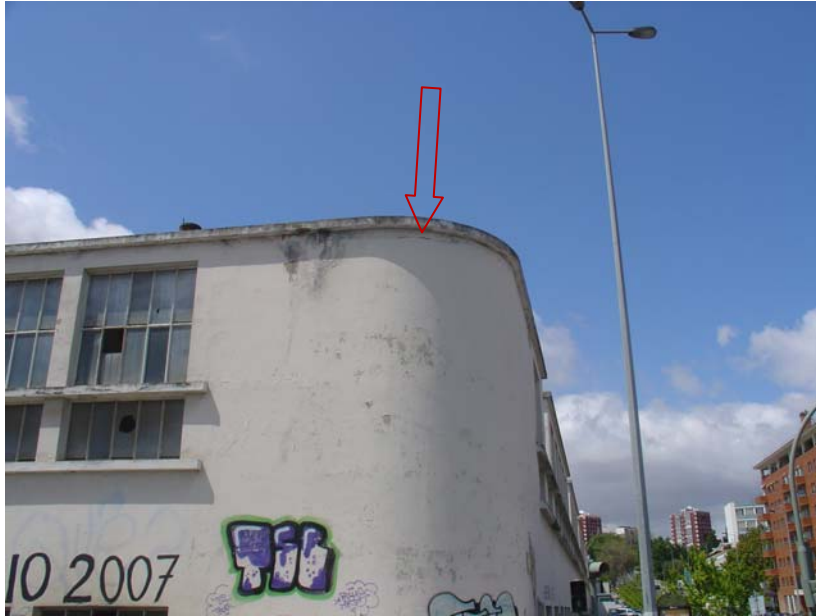
Figura 14 – Fendilhação de paredes sem carga vertical significativa, devida aos movimentos térmicos das coberturas planas

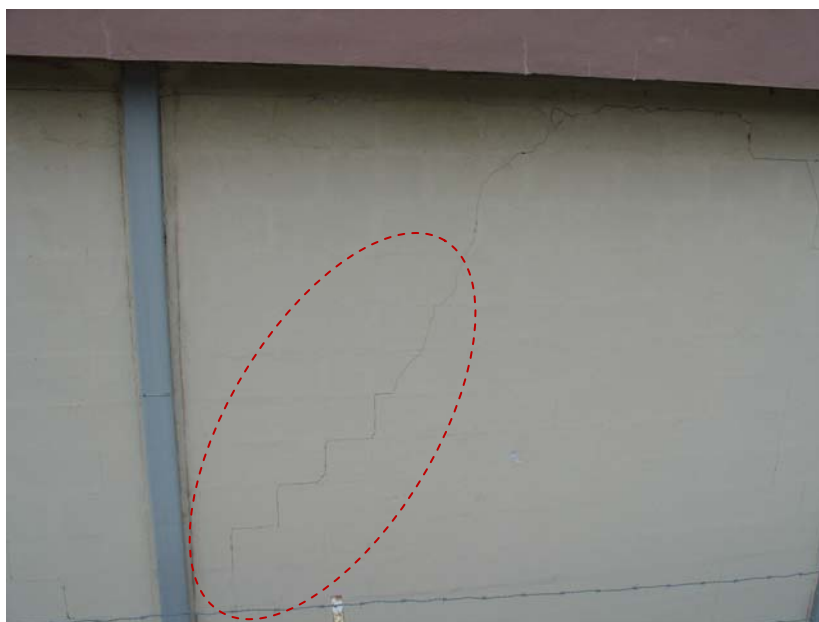
Figura 18 – Fendilhação contínua, em degraus, pelas juntas de argamassa (F-C1) devida à dilatação térmica diferencial do tijolo e da argamassa. Argamassa com fraca resistência à tracção

As fendilhações podem surgir nas juntas das argamassas nos casos em que a resistência à tracção do tijolo é superior à resistência à tracção da argamassa. Figuras 17 e 18

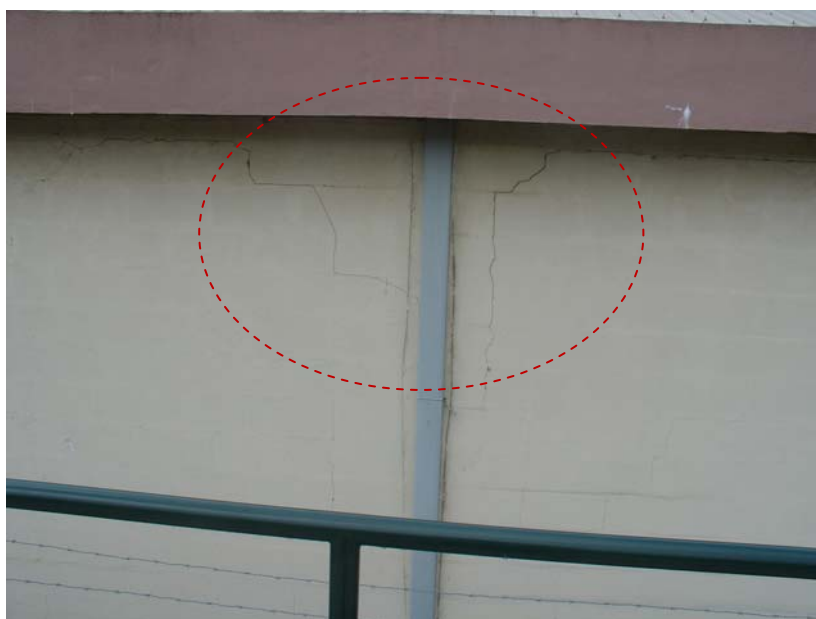
Figura 20 – Ilustração da fendilhação vertical, contínua (F-B3), devida à dilatação térmica diferencial do tijolo e da argamassa. Tijolos com fraca resistência à tracção

Nos casos em que a resistência à tracção dos tijolos é igual ou inferior à resistência à tracção da argamassa, surge uma fendilhação vertical que atravessa a parede. Figuras 19 e 20

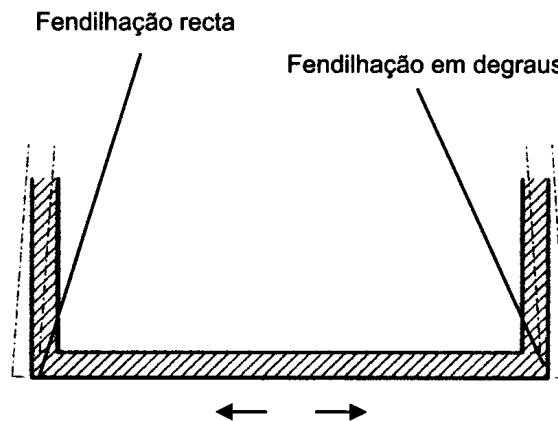
Figura 22 – Tipologia de vista em planta de cunhais não travados, sua fendilhação típica (F-E5), devido à expansão térmica da própria parede

As ligações entre paredes confinantes a 90°, em cunhais não reforçados em paredes de fachada e paredes interiores sujeitas a menores variações de temperatura apresentam fendilhações verticais segundo as juntas de argamassa ou segundo um alinhamento recto devido contracção e expansão térmica da parede. Figuras 22;23 e 24

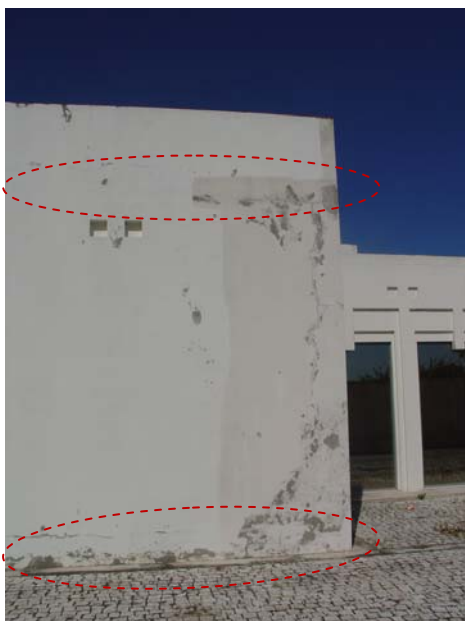
Figura 27 – Fendilhação horizontal (F-A3), na ligação da platibanda à laje de cobertura e na ligação da parede à laje de piso, devido à expansão térmica dos materiais da própria parede, em panos de pequena dimensão

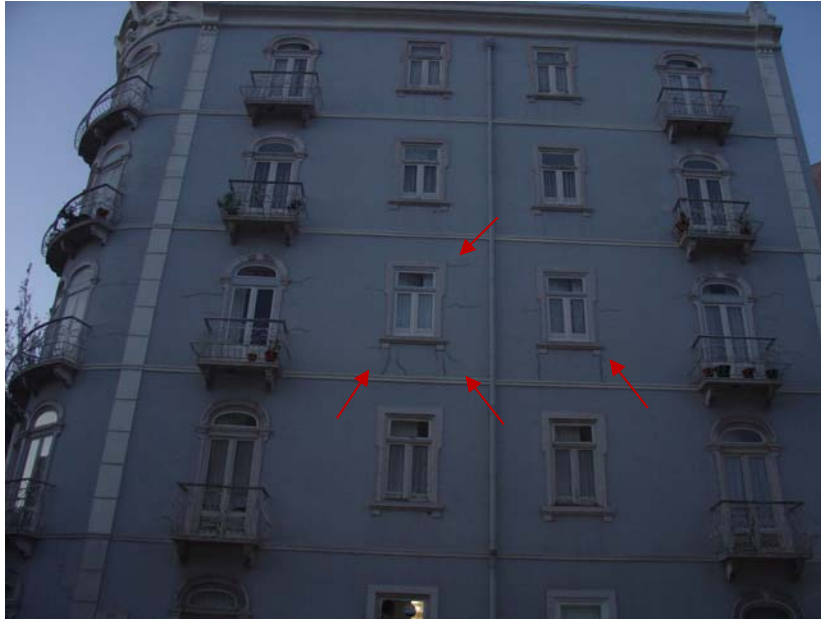
Figura 32 – Tipologia de fendilhação de rebocos nas zonas de apoio do lintel (F-C1) e a partir das esquinas inferiores da abertura (F-C2) devido à concentração excessiva de esforço [12]

Nos vãos das portas e janelas pode ocorrer fendilhação inclinada sob o lintel. Figuras 31; 32 e 33

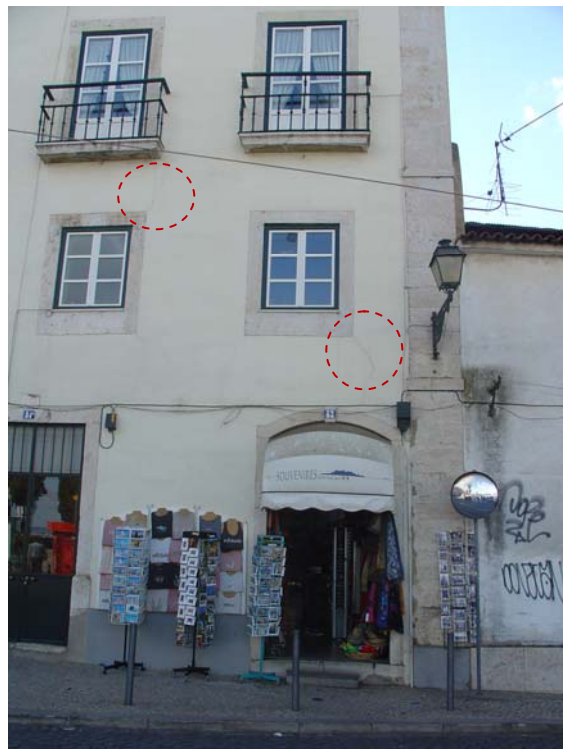
Figura 33 – Fendilhação de rebocos nas zonas de apoio do lintel (F-C1) e a partir das esquinas inferiores da abertura (F-C2) devido à concentração excessiva de esforço

Nas zonas de apoio do lintel, pode ocorrer fendilhação a partir das esquinas interiores da abertura, devido à concentração excessiva de esforços.[16]

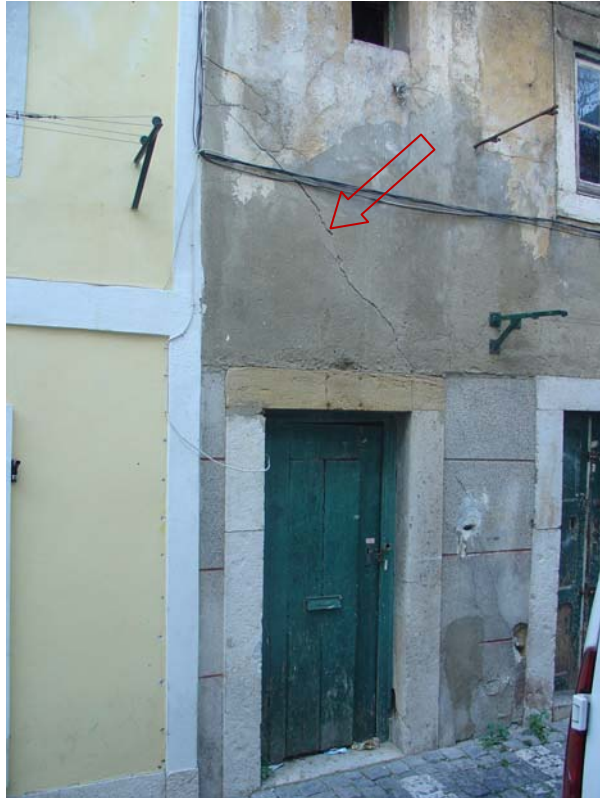
Figura 43 – Tipologia de fendilhação (F-C7) de rebocos devida a assentamentos diferenciais em fundações directas assentes sobre zonas de aterro e de escavação

Também as fundações contínuas assentes sobre zonas de aterro com diferentes graus de consolidação provocam nos edifícios fendilhações inclinadas. Figuras 42, 43 e 44

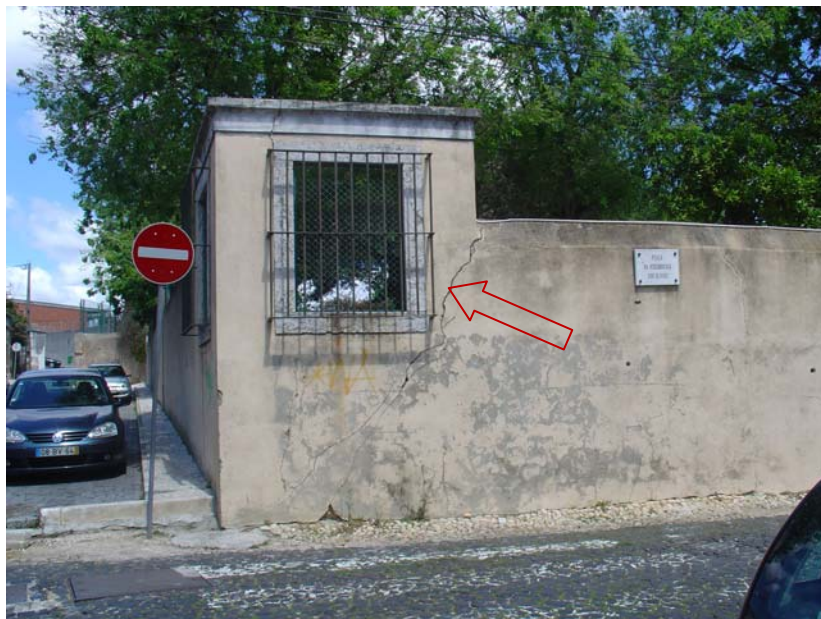
Figura 44 – Ilustração da fendilhação de rebocos (F-C7) devida a assentamentos diferenciais em fundações directas assentes sobre zonas de aterro e de escavação

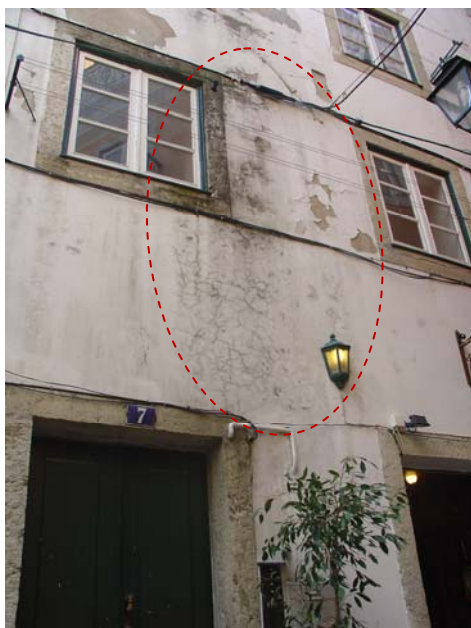
Figura 52 – Fendilhação de rebocos devido à retracção restringida do reboco (F-D1)

A fendilhação por retracção restringida identifica-se pelo aspecto de um mapa de fendas que poderá atravessar toda a secção do revestimento. Figuras 52 e 53

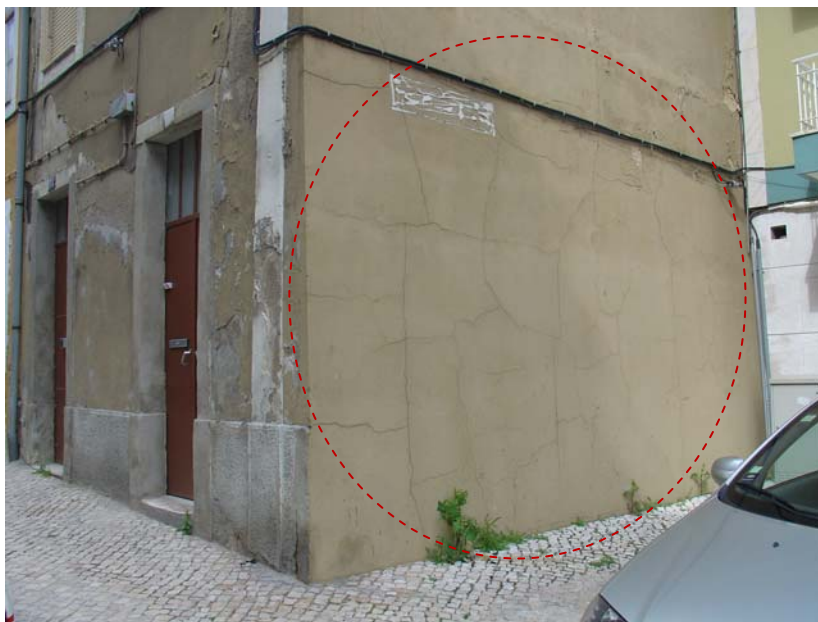
Figura 53 – Fendilhação de rebocos devido à retracção restringida do reboco (F-D5)

A malha é tanto mais larga e as fendas são tanto mais abertas e profundas, quanto mais rígido for o revestimento e maior a espessura da camada.[33;37]

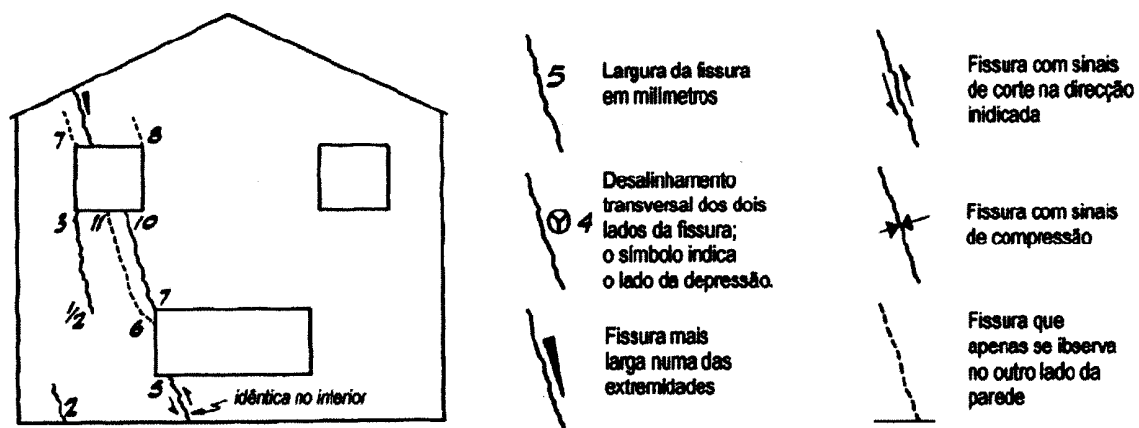
Figura 60 – Exemplo de registo gráfico de fendilhações de paredes

A caracterização da tipologia e o controlo da evolução das fendas no tempo é feita através de técnicas de registo e de instrumentação. As fendas devem ser observadas, onde estão localizadas no edifício tendo em conta o seu conjunto e o espaço envolvente.

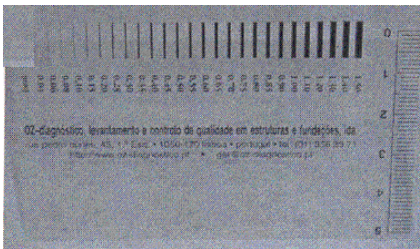
<p>Comparador de Fissuras</p>	<p>Dispositivo com diferentes traços de espessuras conhecidas e que, por comparação visual, permite estimar a abertura das fendas. Pode ser utilizado para complementar os dados recolhidos com o fissurómetro.</p>

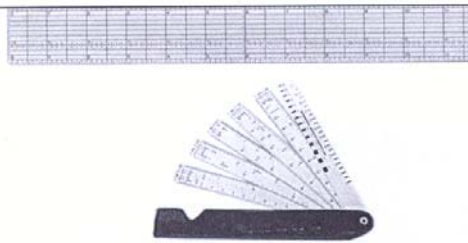
<p>Régua de ranhuras graduada</p>	<p>Para determinar a largura inicial da fenda (precisão de 0,1 mm, podendo ir até 0,001 mm). Pode ser utilizada em simultâneo com a luneta.</p>

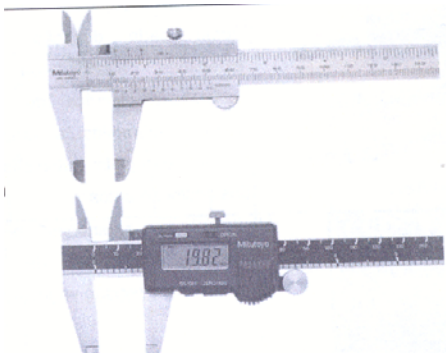
<p>Paquímetro analógico ou digital</p>	<p>A base é fixada rigidamente à parede, através de parafusos, em furos preenchidos com resina epoxídica. Mede a evolução das distâncias entre eles. O paquímetro analógico apresenta uma precisão de 0,05 mm e o paquímetro digital (com bateria) de 0,02 mm.</p>

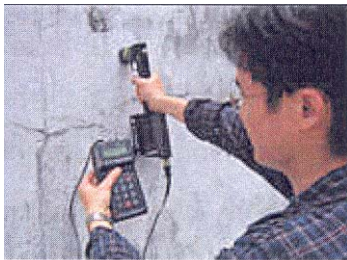
<p>Ultrasons</p>	<p>Para avaliar a profundidade das fendas (no caso de fendas perpendiculares ao plano do reboco) e a inclinação (no caso de fendas inclinadas em relação ao plano do reboco). Consiste no envio de ondas ultra sónicas através do reboco. Uma variação brusca de velocidade de propagação das ondas permite a detecção das fendas.</p>

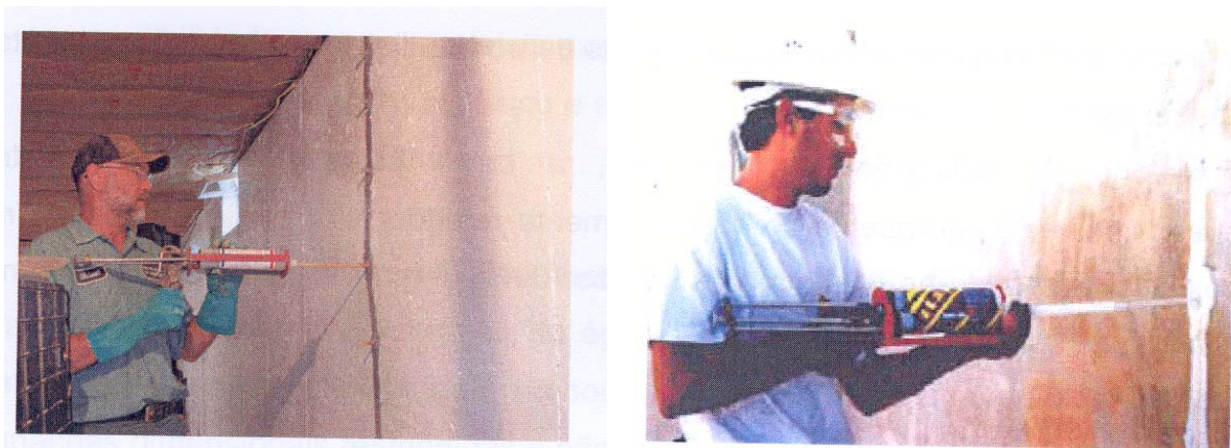
Figura 63 – Injecção de resinas de preenchimento na reparação de fendas [38]

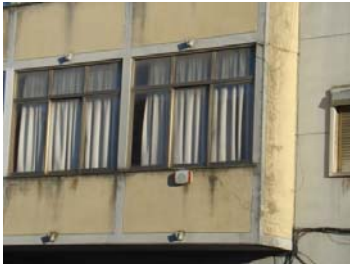
<p>VARANDA COM LAJE EM CONSOLA</p>
ELEMENTO	PAREDE ASSENTE LAJE EM CONSOLA	
LOCALIZAÇÕES	VARANDA	
FORMAS DE INTERVENÇÃO	ELIMINAR AS CAUSAS QUE LEVARAM À FORMAÇÃO DE FISSURAS DE GRANDE ESPESSURA TORNANDO-AS ESTÁVEIS.	
CARACTERÍSTICAS DOS MATERIAIS	- BETÃO ARMADO. - ALVENARIA DE TIJOLO FURADO. -REBOCO TRADICIONAL.

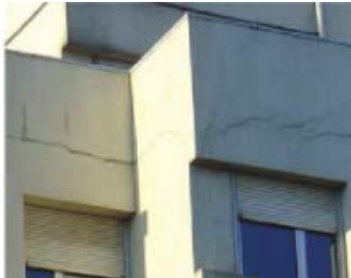
<p>Fissuras na ligação da alvenaria com caixa de estore e ligação entre tijolo e betão.</p>
ELEMENTO	LIGAÇÃO CAIXA DE ESTORE/FACHADA	
LOCALIZAÇÕES	PAREDE EXTERIOR	
FORMAS DE INTERVENÇÃO	ELIMINAR AS CAUSAS QUE LEVARAM À FORMAÇÃO DE FISSURAS DE GRANDE ESPESSURA TORNANDO-AS ESTÁVEIS.	
CARACTERÍSTICAS DOS MATERIAIS	- BETÃO ARMADO. - ALVENARIA DE TIJOLO FURADO. - REBOCO TRADICIONAL.
