INSTITUTO SUPERIOR DE ENGENHARIA DE LISBOA
Área Departamental de Engenharia Civil

Acompanhamento da construção do Hotel Porto Bay Liberdade, em Lisboa

Relatório de Estágio para obtenção do grau de Mestre em Engenharia Civil
na Área de Especialização em Edificações

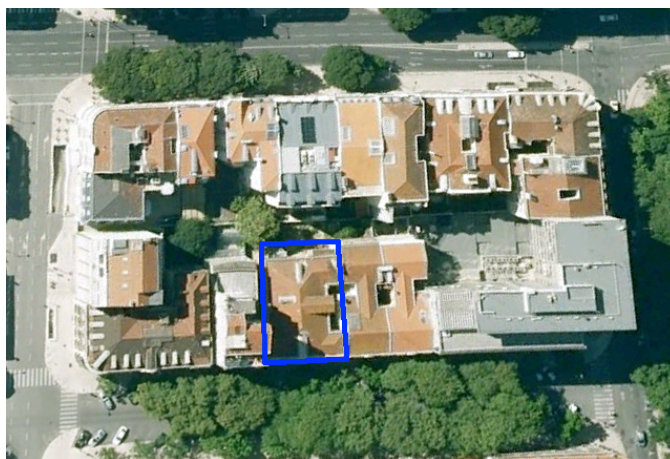
Nas figuras 2.4 e 2.5, estão representados os 3 edifícios existentes no local aquando do início da obra. Os 3 edifícios são distintos sendo o nº4 referente a um edifício, o nº6 a um outro e por fim um terceiro edifício com os números de polícia 8 e 10. Durante todo o relatório os diferentes edifícios serão referenciados pelo seu número facilitando assim, a descrição dos processos construtivos executados na zona de cada edifício.

Fig. 2.5 | Planta de demolição do edifício referente ao nº 8 e nº10

O processo de demolições teve início no edifício nº4 (ver Fig. 2.4). O primeiro procedimento a executar foi a abertura de um vão na fachada do nº4 que futuramente será a porta de garagem do Hotel. Seguidamente perfurou-se o edifício nº4 em toda a sua extensão, até a zona de tardoaz permitindo assim a passagem de camiões para a remoção de entulho. Os trabalhos de demolição continuaram progredindo para os edifícios vizinhos, nº6, nº8 e nº10 (ver Fig. 2.4 e 2.5). Na figura 3.45 é apresentada uma vista em planta da obra no início dos trabalhos de demolição.

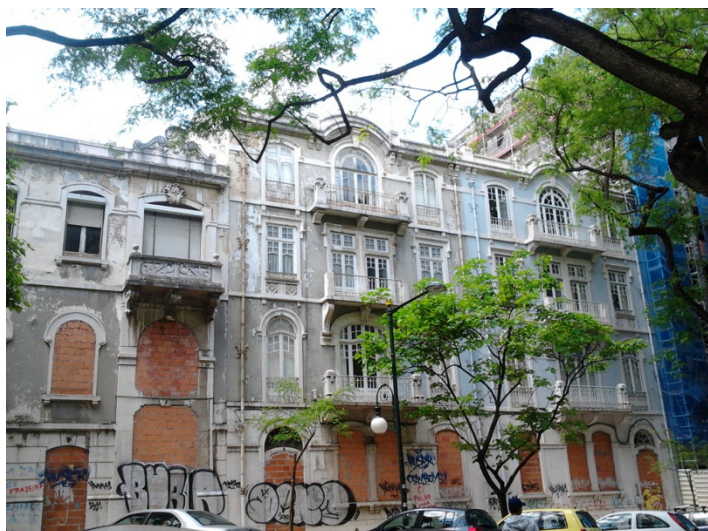
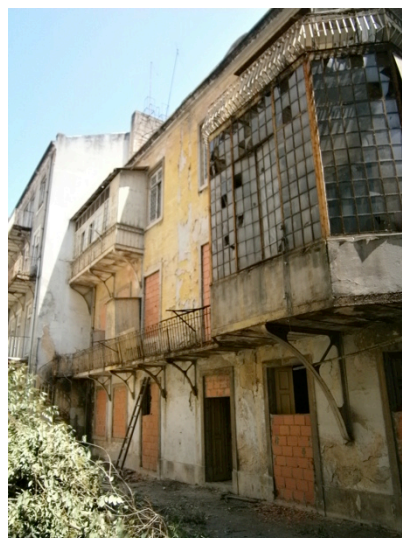
Relativamente às fachadas (principal e tardoz), estas serão mantidas (ver Fig. 2.17), conservando assim o legado histórico do início do século XX. Os processos realizados para a sua contenção e recalçamento serão abordados no capítulo 3.

Fig. 2.17 | Fachada Principal (Rua Rosa Araújo) (a) e Fachada de Tardoz (b)

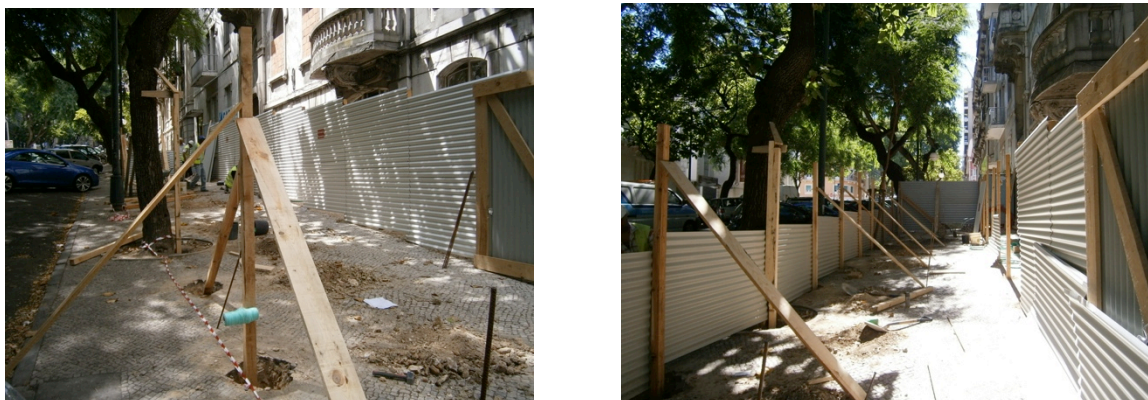
A montagem de vedação no estaleiro é necessária para delimitar todo o perímetro da obra. A vedação apenas foi executada na Rua Rosa Araújo distando 5,60 m da fachada, conforme pode ser visto na figura 3.2 e estendendo-se a todo o comprimento do edifício. O processo de execução da vedação compreendeu as seguintes fases:

- ✘ Alinhamento dos prumos ao longo do de toda a extensão da fachada do edifício (ver Fig. 3.2);
- ✘ Colocação dos prumos de madeira, com 2,0 m de altura (ver Fig. 3.2);
- ✘ Fixação dos prumos recorrendo a uma argamassa de preenchimento;
- ✘ Fixação com recursos à pregagem das chapas metálicas galvanizadas e nervuradas com 2,0 m x 1,0 m pregadas na horizontal.

Fig. 3.2 | Colocação dos prumos (a) colocação das chapas (b)

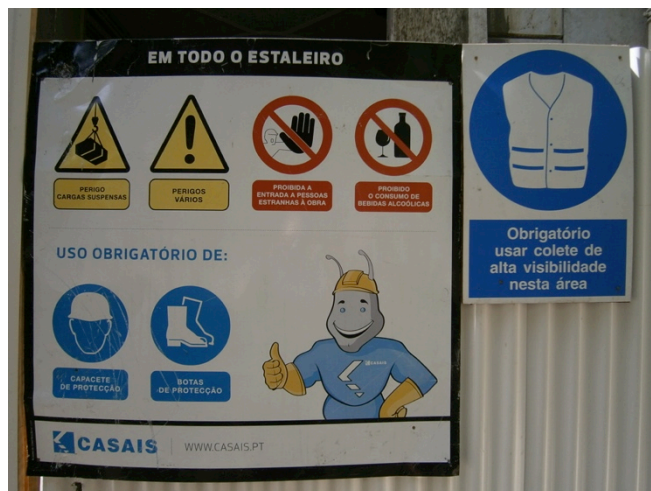
Na figura 3.3 está apresentada a placa de informação afixada na entrada do estaleiro da obra em questão. Esta placa informa todos os intervenientes da obra para o cumprimento de regras de segurança, nomeadamente para o uso obrigatório de calçado adequado, capacete e colete refletor. Também são referenciadas atividades que podem originar perigo, como é o caso da circulação de objetos suspensos dentro do estaleiro. As proibições como o consumo de bebidas alcoólicas e a entrada de pessoas estranhas na obra contribuem igualmente para maximizar as regras de segurança no estaleiro. Durante todo o faseamento construtivo a sinalização foi colocada de forma perceptível

Fig. 3.3 | Cumprimento de regras de segurança dentro do estaleiro

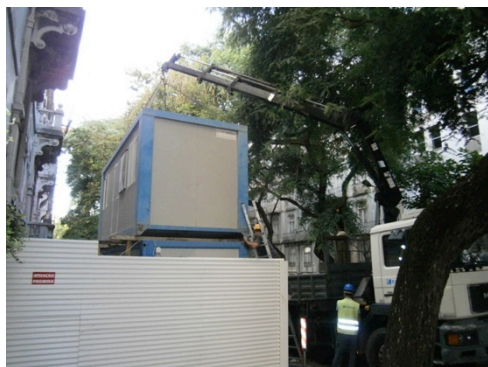
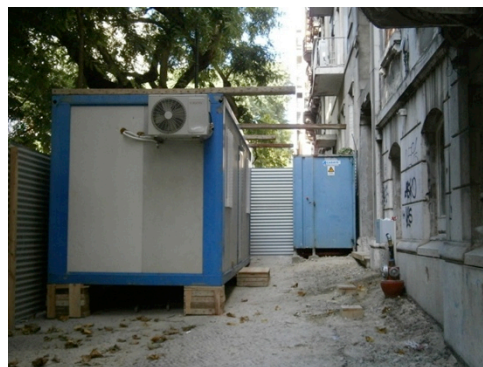
Foram colocados em obra 4 contentores que tiveram o intuito de albergar os intervenientes diretos em obra nomeadamente a fiscalização e o empreiteiro. Os contentores de dimensões 6,2 x 2,4 m foram colocados com auxílio de um camião grua (ver Fig. 3.4) e implantados num dos extremos do estaleiro, afastados cerca de 2,50 m da fachada do edifício, não interferindo com a montagem da estrutura metálica de contenção de fachada.

Fig. 3.4 | Colocação do contentor (a) contentor (b)

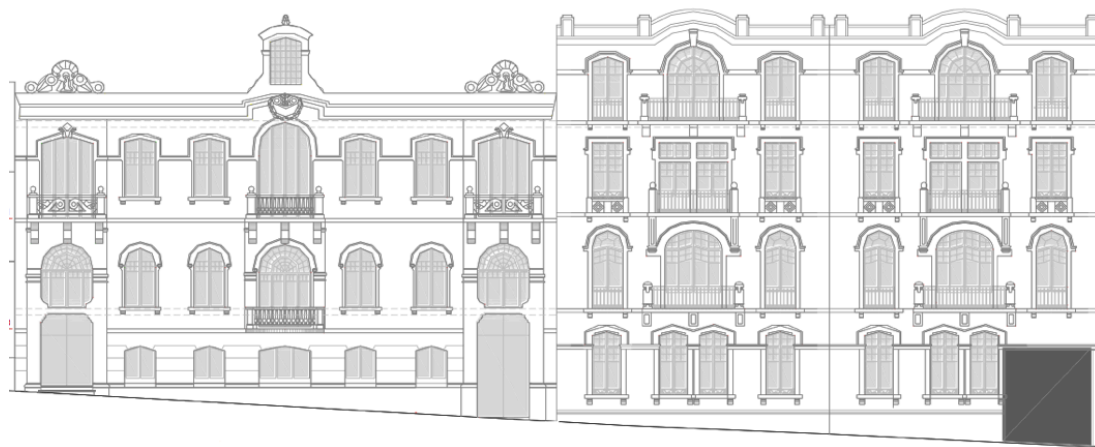
Nas figuras 3.6, 3.7 e 3.8 estão representados alguns dos processos construtivos que serão descritos nesta secção.

Fig. 3.6 | Fachada Principal

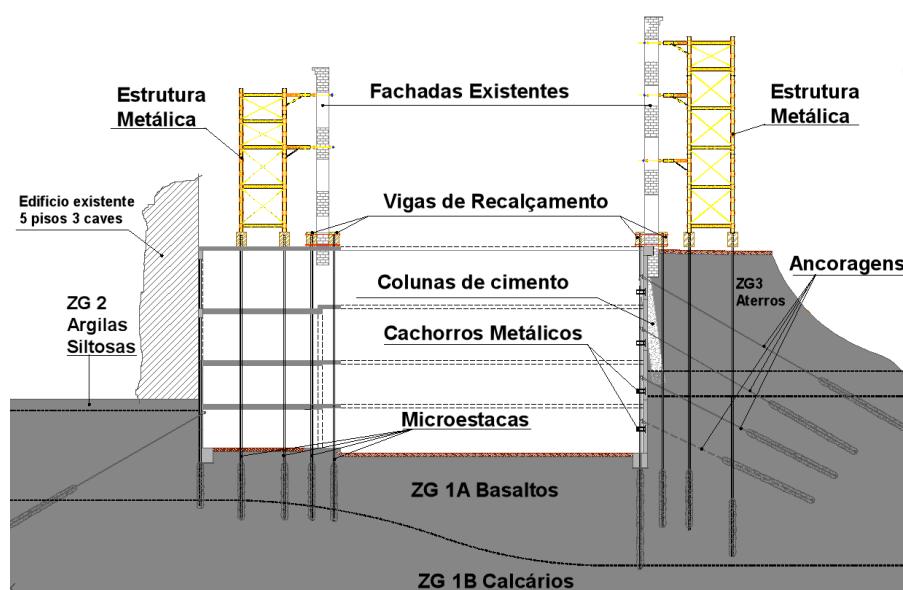
Fig. 3.8 | Corte da solução de recalçamento e contenção Periférica

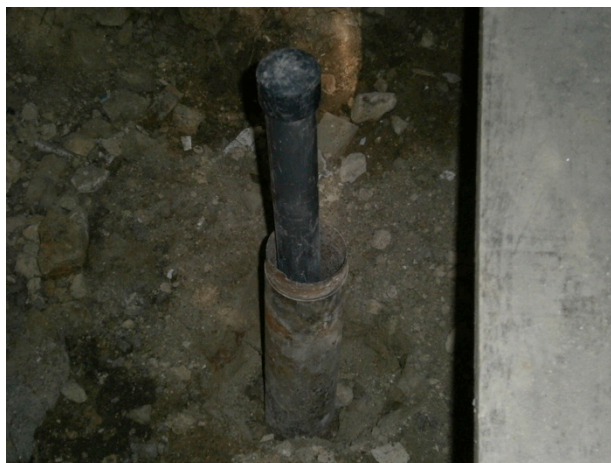
No âmbito do plano de prospeção complementar foram efetuadas leituras dos níveis de água em cada sondagem durante a execução das mesmas (Fig. 3.9). Nas sondagens S1 e S2 foram instalados piezómetros visando detetar a profundidade do nível de água estabilizado. No quadro 3.11 apresenta-se a profundidade das zonas crepinadas e dos níveis de água estabilizados.

Fig. 3.9 | Furo de sondagem onde foi instalado 1 piezómetro

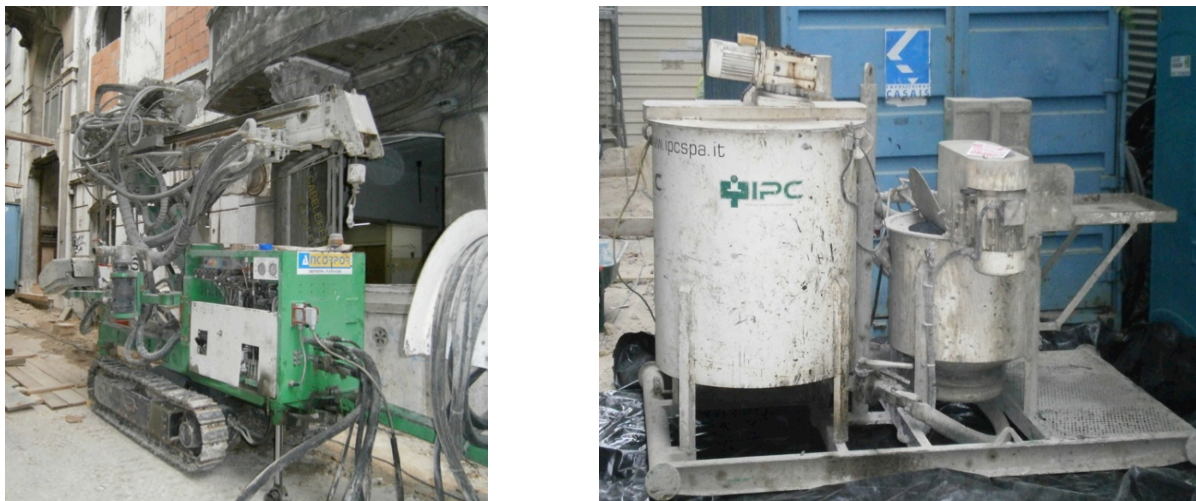
- ✘ Equipamento de roto percussão, representado na figura 3.12;
- ✘ Varas e Bit;
- ✘ Misturadora móvel (ver Fig.3.12);
- ✘ Gerador móvel a gásóleo (ver Fig. 3.13);
- ✘ Bombas de injeção.

Fig. 3.12 | Equipamento a roto-percussão (a) Misturadora móvel (b)

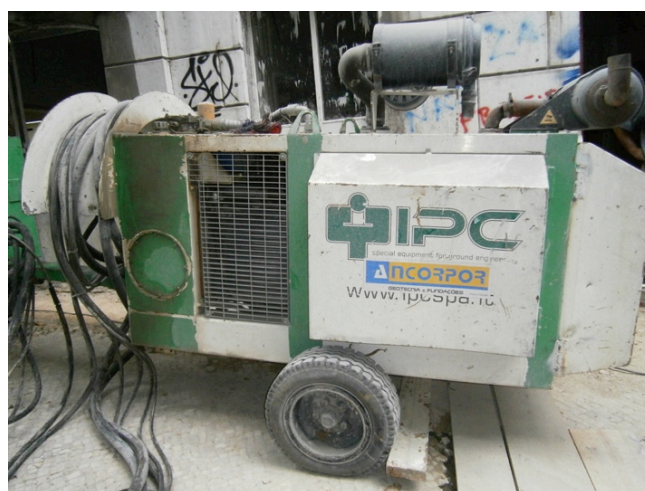
Fig. 3.13 | Gerador a gasóleo

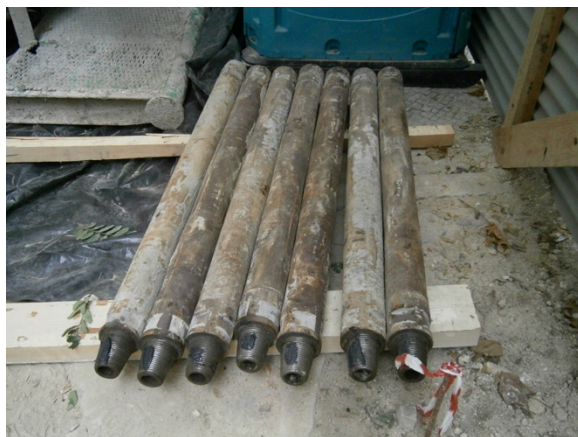
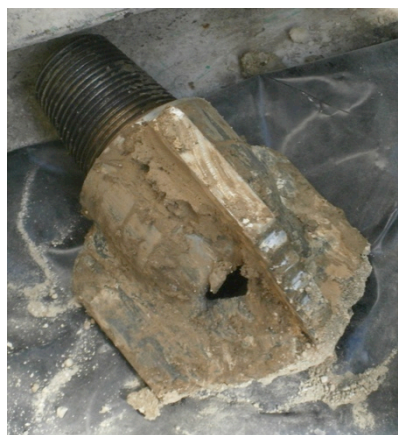
- a) Colocação das Varas e “Bit” na cabeça de rotação da máquina;

Fig. 3.15 | Varas utilizadas para furação (a) cabeça de furação (b)

Para furação do solo foi utilizada uma técnica recorrendo a Varas e a Cabeças de Furação (as cabeças de furação também são conhecidas por “Bit”) (ver Fig.3.15). As varas roscadas têm 1,5 m de comprimento cada e foram ligadas mediante conexão roscada macho / fêmea, até atingirem a cota de 24 m de profundidade. Durante a furação foram anotados todos os solos que iam sendo perfurados com intuito de compará-los com as sondagens que tinham sido previamente realizadas.

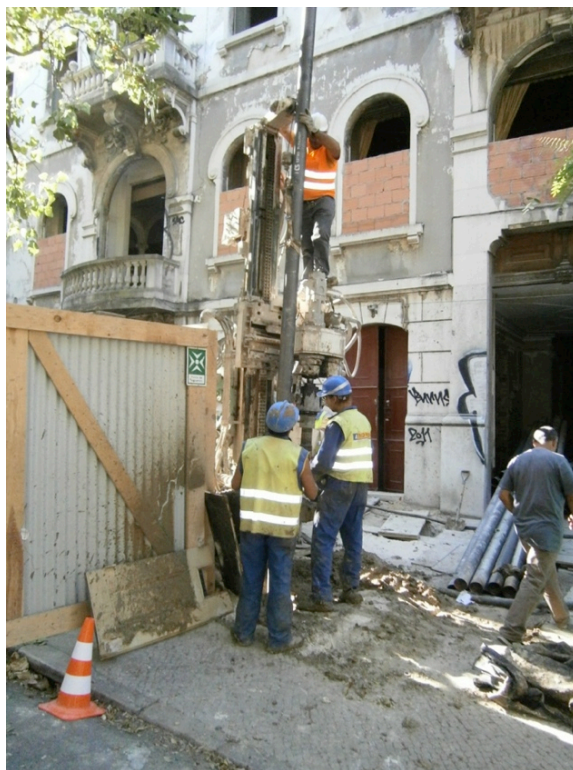
- h) Colocação da armadura (colocação do troço inferior, e dos restantes troços que vão sendo enroscados sucessivamente. Os tubos metálicos utilizados foram de 6 m de comprimento, sendo colocados quatro tubos até preencher a totalidade do furo). Aquando da execução das microestacas da rua Rosa Araújo a grua torre ainda não tinha sido montada pelo que o processo para a colocação dos tubos no furo foi manual. Os trabalhadores colocavam os tubos na vertical e estes eram posteriormente amarrados na cabeça da máquina de roto percussão com recurso a cintas de nylon. Posteriormente os tubos eram descidos cuidadosamente para dentro do furo até ficarem com uma altura de aproximadamente 1 m fora do mesmo. De seguida os tubos eram apertados com recurso a um macaco hidráulico, integrado na máquina de roto percussão evitando assim, a queda descontrolada do tubo para o interior do furo. Após esta operação um novo tubo era içado e enroscado no tubo de espera e repetido todo processo de colocação. Na figura 3.16 pode ser observado um grupo de trabalhadores a posicionar um tubo metálico de 6 m para introduzir dentro do furo executado.

Fig. 3.16 | Colocação das microestacas

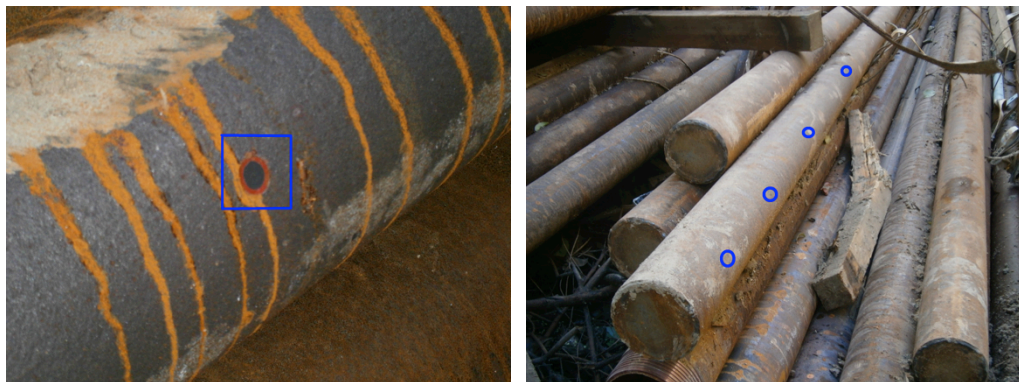
- i) Execução da calda de cimento (colocação de cimento e água na misturadora, com uma relação $A/C = 1/2,5$);
- j) Mexer mecanicamente a calda até se obter uma mistura homogênea;
- k) Colocação da calda no balde da bomba de injeção;
- l) O processo de injeção dá-se de baixo para cima ao nível das manchetes;
- m) A bomba de injeção começa a introduzir calda de cimento no interior do tubo manchete até ao nível da primeira manchete;
- n) Começa-se a injetar calda até obter pressão suficiente para a manchete abrir (na figura 3.17 estão representados os tubos manchete e as válvulas contidas no mesmos, por onde a calda cimentícia sai);

Fig. 3.17 | Válvulas para a injeção da calda de cimento (a) Localização nas Microestacas (b)

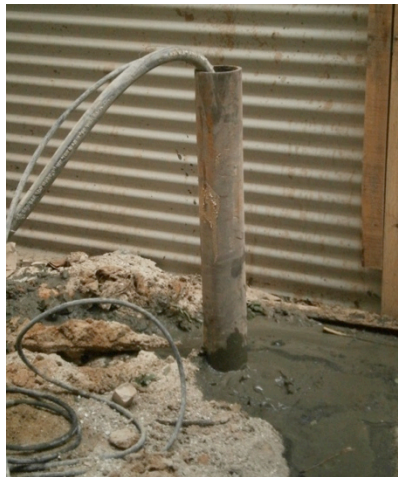
- o) Com a primeira manchete executada, move-se o obturador para a zona a injetar e repete-se o processo;
- p) Colocação da calda cimentícia no interior da armadura principal, sendo preenchidos por troços acima do tubo manchete Ver (Fig. 3.18);

Fig. 3.18 | Injeção da calda de cimento

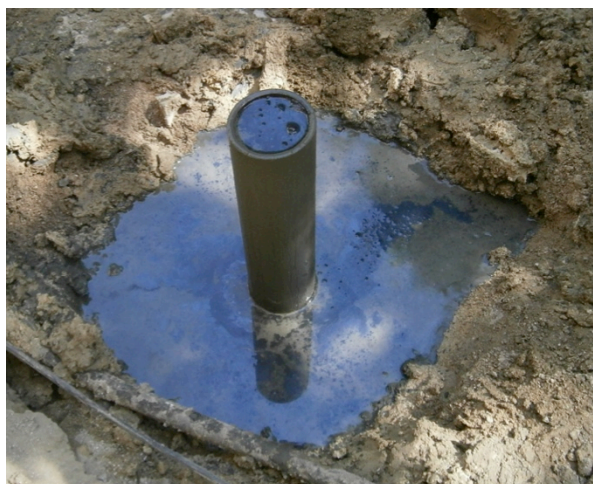
- q) Quando a calda afluir à boca do tubo, limpa e sem resíduos de terreno dá se por concluída a injeção, conforme pode ser entendido na figura 3.19;

Fig. 3.19 | Microestaca concluída

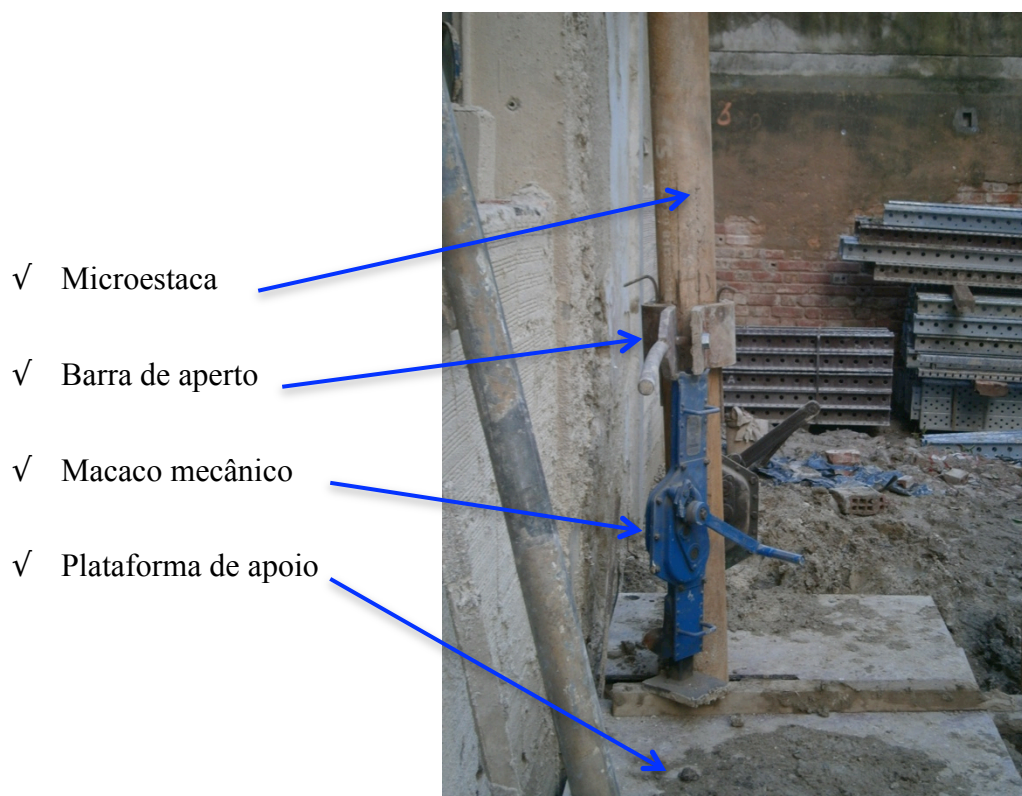
foram enroscadas, inclinaram ligeiramente ao perfurarem a parede de fundação. Quando foram executadas as microestacas houve um dos troços de 6 m que ficou encravado devido à inclinação do furo. Aliado a este facto, as chuvas intensas que se fizeram sentir durante a execução das mesmas contribuíram para a colmatação do furo aumentando o atrito lateral o que impossibilitou a remoção da microestaca utilizando os meios disponíveis em obra nomeadamente, com grua torre. A solução passou pela instalação de uma barra de aperto na microestaca que posteriormente foi levantada com macaco mecânico. Após a remoção foi executado novo furo para colocação da microestaca. Na figura 3.20 Encontra-se representada a solução para a remoção do troço de armadura.

Fig. 3.20 | Macaco mecânico para remoção da microestaca

Durante a perfuração para a colocação de microestacas houve um troço de armadura constituinte das mesmas que ficou encravado. A causa deveu-se à proximidade a que o furo foi executado da fundação da fachada existente. Durante a furação são utilizadas várias varas com 1,5 m conforme já referido no ponto anterior. Estas varas encontraram a fundação da parede do edificio muito fora da prumada da mesma, o que não era expectável, pelo que o furo ficou inclinado. Esta anomalia não foi detetada pois as barras de furação à medida que

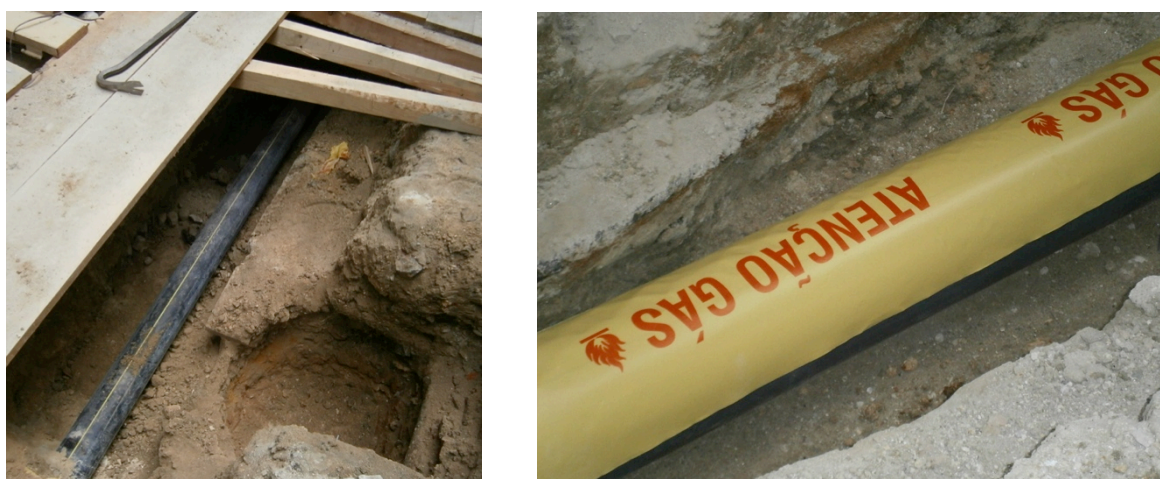
Antes de se dar início ao procedimento de montagem da grua torre foi necessário proteger um tubo de gás que iria ficar sob a mesma. De forma a proteger mecanicamente o tubo de gás foi realizado o encamisamento do mesmo com um tubo de PVC de ϕ 200, por forma a alertar do perigo esse tubo foi forrado com uma fita de plástico amarela indicando “atenção gás” (ver Fig. 3.22). Posteriormente o tubo foi coberto com uma camada de areia “amarela do pinhal”. Este procedimento foi acompanhado constantemente por um técnico da “Lisboa Gás” garantindo que a sua execução estava conforme todas as regras definidas.

Fig. 3.22 | Tubo de gás (a) encamisamento do tubo e forragem com fita (b)

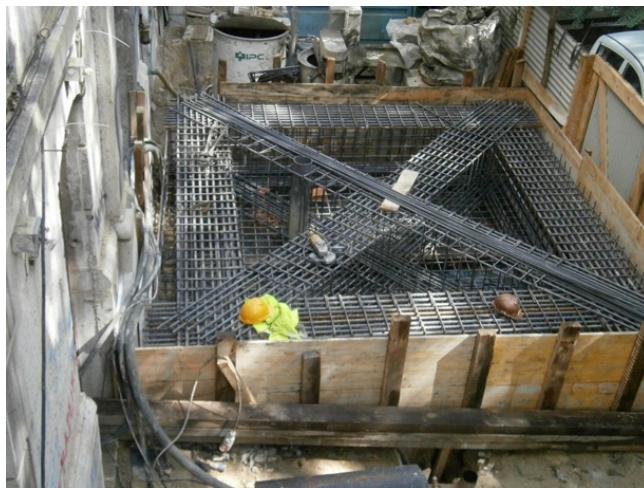
De seguida procedeu-se à cofragem da base da grua utilizando barrotes e tábuas de solho de forma a delimitar a zona a betonar. Posteriormente procedeu-se à colocação das armaduras da mesma, utilizando varões de ϕ 10, ϕ 16, e ϕ 25 de aço A 500 (ver Fig. 3.23). Após estar

Fig. 3.23 | Armaduras colocadas para a base da grua

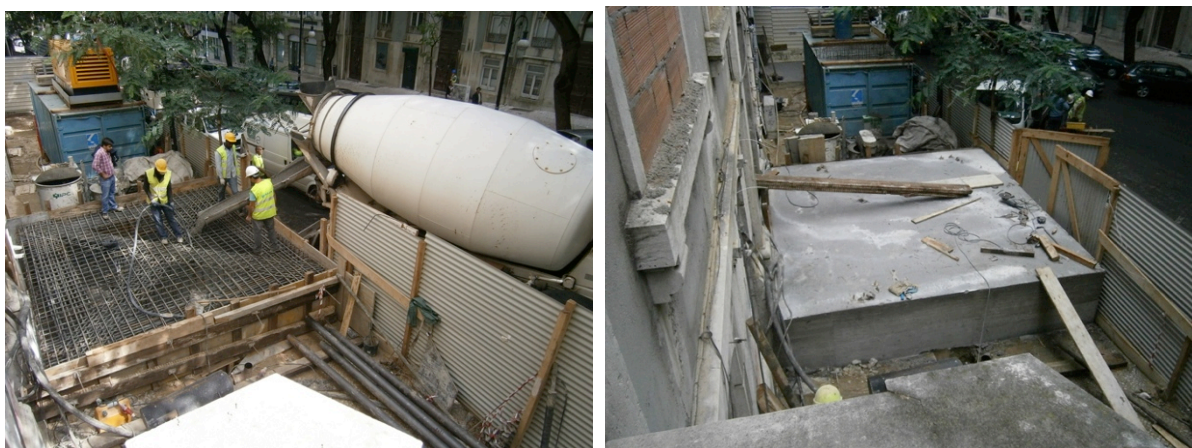
cofrada e armada deu-se início ao processo de betonagem. A Sapata da grua tem aproximadamente 30 m^3 ($5 \times 5 \times 1,2$) sendo a betonagem executada mediante camiões betoneira (ver Fig. 3.24).

Fig. 3.24 | Betonagem(a) Sapata para base da grua concluída (b)

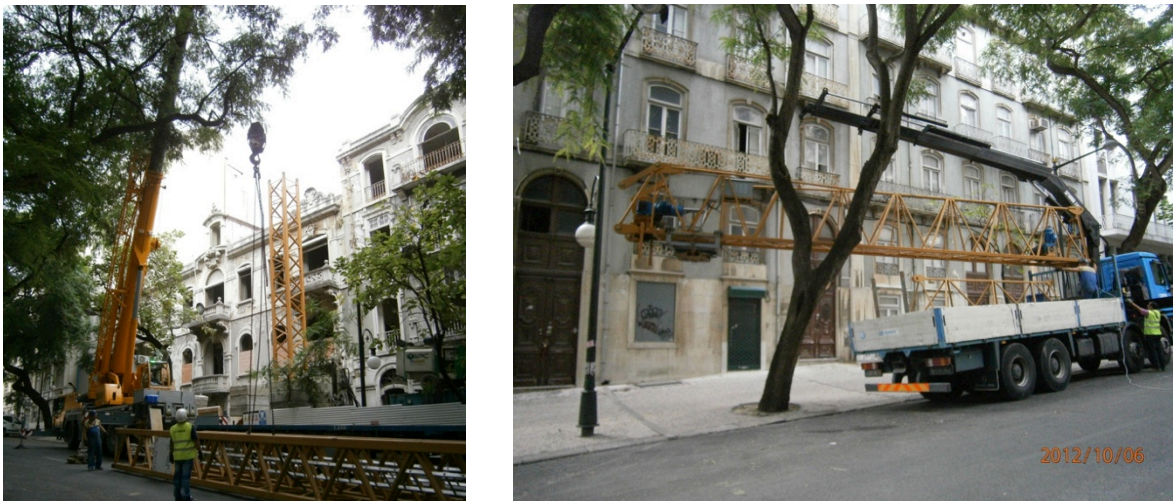
Após 15 dias da betonagem da sapata da grua procedeu-se a montagem da grua torre. Para a execução deste procedimento foi necessário fazer um pedido de ocupação de via pública pois a rua Rosa Araújo teve de ser interdita ao trânsito. Para a montagem da grua torre foi utilizada uma grua telescópica e um camião grua conforme pode ser observado na figura 3.25.

Fig. 3.25 | Grua telescópica (a) Camião com grua (b)

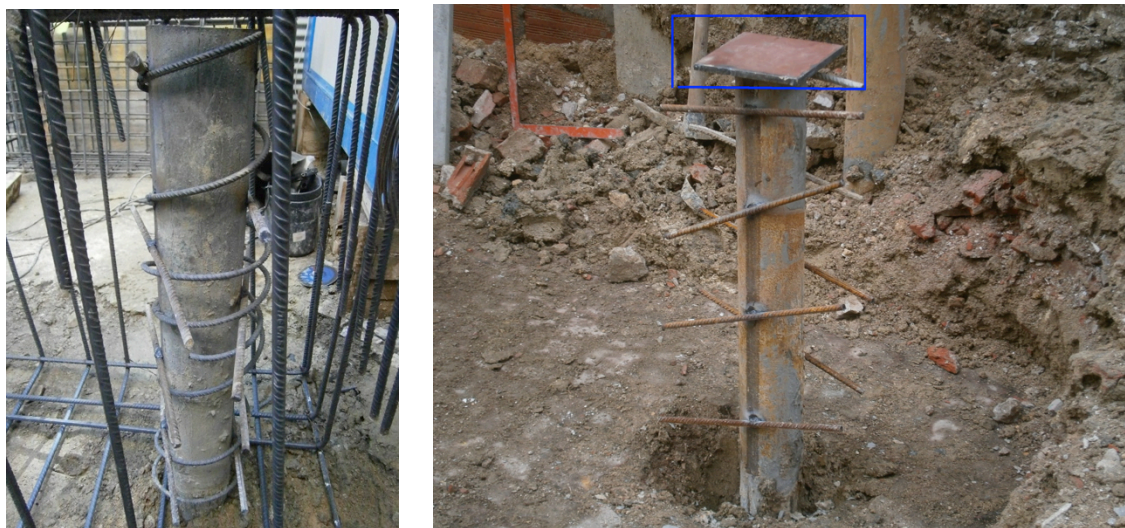
- a) Confirmação das medidas de afastamento da fachada
- b) Execução, montagem e soldadura de uma hélice em aço de diâmetro 10, à microestaca para melhor aderência ao betão e aplicação de uma chapa de aço com 0,20x0,20x0,010 m, soldada no topo da microestaca com o intuito de distribuir as tensões provenientes dos pórticos da EMCF (ver Fig. 3.28);

Fig. 3.28 | Microestaca com as hélice soldada (a) Chapa para distribuição de tensões (b)

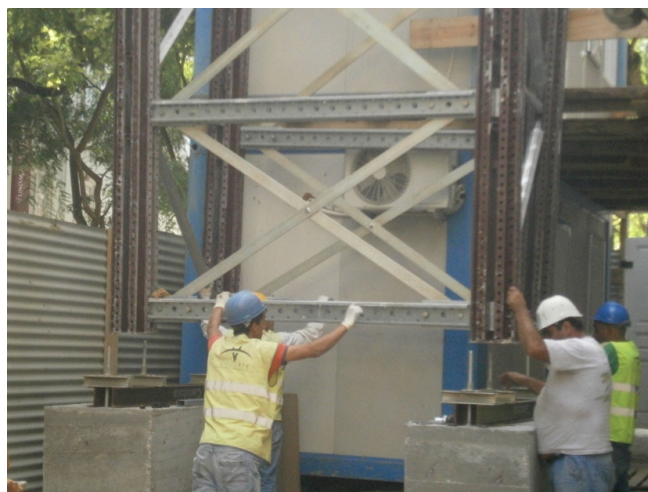
- a) Colocação e montagem das secções dos pórticos no zona de tardo do edifício;
- b) Colocação e aparafusamento dos troços constituintes dos pórticos sobre os maciços, com auxílio da grua (ver Fig. 3.31)

Fig. 3.31 | Colocação da primeira secção do pórtico

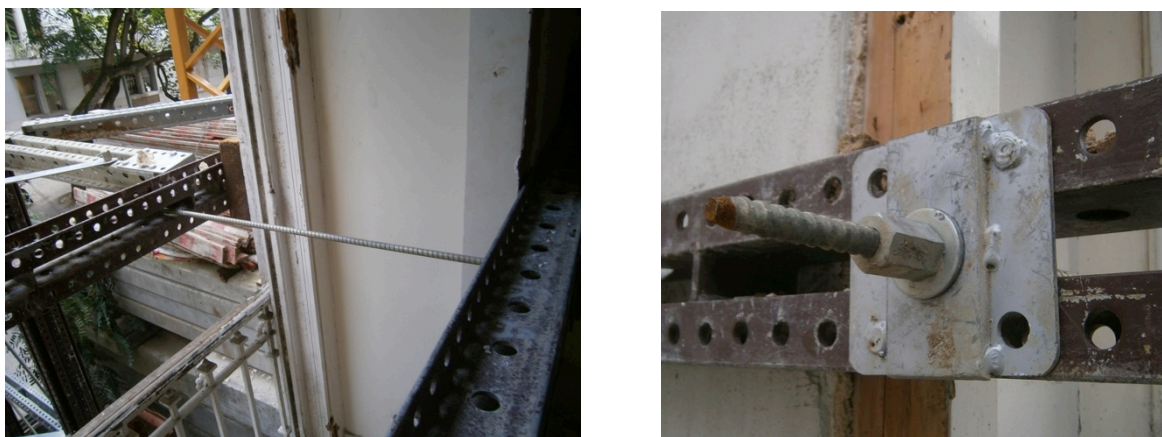
- c) Abertura de roços nas paredes interiores ao longo de todo o comprimento da fachada para permitir a passagem das vigas metálica que ficarão no lado interior da fachada. Este processo foi executado com recurso a martelos pneumáticos;
- d) Colocação e ligação entre as vigas que ficarão do lado exterior da fachada, em simultâneo com as vigas interiores, através de pernos roscados. Estas ligações apenas são realizadas nas aberturas já existentes na fachada como, janelas e portas, salvaguardando assim a integridade da mesma (ver Fig. 3.32);

Fig. 3.32 | Ligação entre as vigas exteriores e interiores(a) Perno, porca e chapa (b)

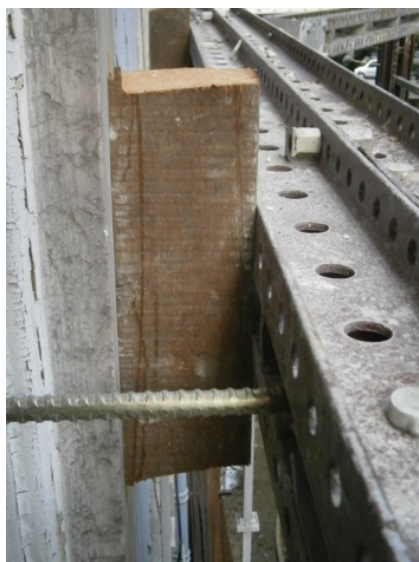
- e) Colocação de barrotos de madeira de forma a evitar o contato entre as vigas metálicas e a fachada (ver Fig. 3.33);

Fig. 3.33 | Barrotos para evitar o contato com a parede de fachada

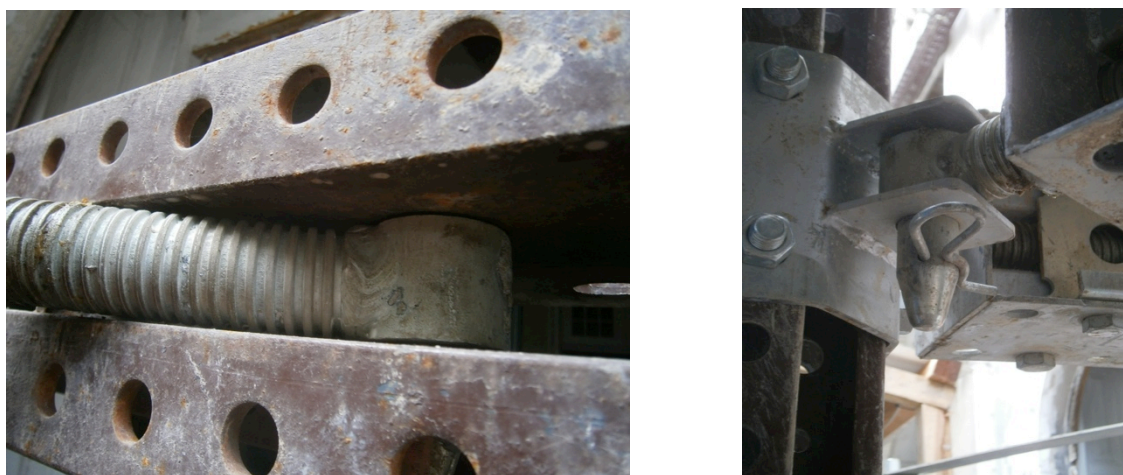
Fig. 3.35 | Pormenores de ligação entre os pórticos e a fachada

- f) Colocação e aparafusamento dos perfis metálicos que irão ligar os pórticos às fachadas (ver Fig. 3.34 e Fig. 3.35);

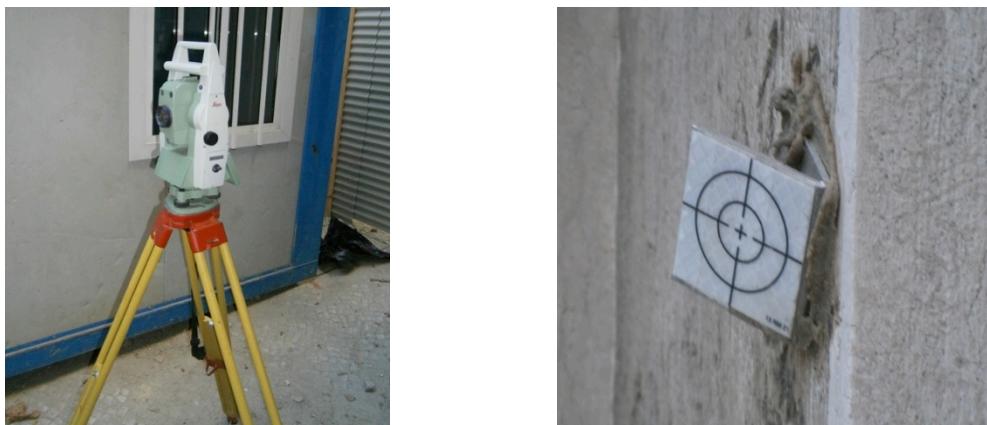
reduzindo assim eventuais erros. As medições trigonométricas absolutas sem contacto de convergências e deformações previstas são realizadas utilizando uma estação total com hardware e software indicados para o efeito. As campanhas consistem na leitura de ângulos e distâncias para alvos instalados nos elementos cujos deslocamentos se pretendem determinar. As precisões finais do sistema de observação estão estimadas em aproximadamente $\pm 1.0\text{mm}$, quer planimetricamente, quer em altimetria. Na figura 3.38 estão ilustrados um teodolito e um alvo topográfico.

Fig. 3.38 | Teodolito (a) alvo topográfico (b)

Os alvos topográficos foram fixados diretamente à estrutura, por colagem. Após a colagem, a orientação dos mesmos foi corrigida, facilitando as pontarias do equipamento topográfico

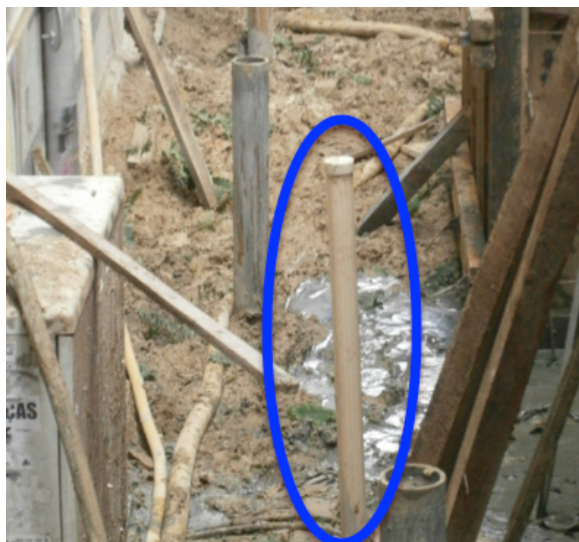
A medição de deslocamentos horizontais do maciço será efectuada através da instalação de inclinómetros. Para a instalação dos 2 inclinómetros situados na Rua Rosa Araújo foram realizados furos até 24 metros de profundidade. Estes furos foram executados até esta profundidade para evitar que os trabalhos de execução ou movimentos deformacionais de estruturas adjacentes influenciassem o registo das observações. As calhas inclinométricas instaladas foram em pvc com ϕ 85 mm, permitindo, assim, a passagem de um sensor deslizante (torpedo) dotado de ponto de referência (roletes) espaçados entre si 0,5 m. O torpedo contém dois sensores do tipo servo-acelerómetros montados com desfaseamento de 90° (graus). Uma vez dentro do tubo-calha, a profundidade a que se encontra o torpedo é controlada por uma escala graduada de 0.50 m e impressa no próprio cabo eléctrico que liga o torpedo à caixa de leituras à superfície. O resultado obtido em cada leitura é a distância na horizontal entre os roletes de referência. Com este valor, para cada profundidade instrumentada é possível construir um gráfico profundidade/deslocamento horizontal das calhas em qualquer das duas direcções ortogonais. Durante o período de estágio apenas foi possível assistir à execução do furo e a colocação da calha em pvc (ver Fig. 3.39) onde será colocado o inclinómetro.

Fig. 3.39 | Calha inclinométrica em PVC

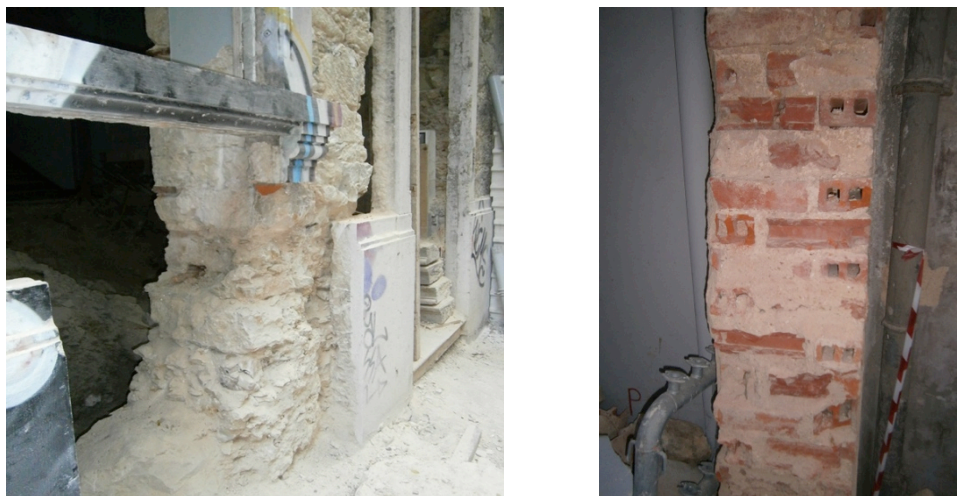
Os edifícios a demolir são constituídos por uma estrutura heterogénea de 3 e 4 pisos elevados. Sendo um edifício do início do século XX, possui paredes em alvenaria de pedra ordinária (ver Fig. 3.40 – (a)) e os pavimentos são constituídos por vigas de madeira (ver Fig. 3.41), dispostas paralelamente, vencendo vãos máximos na ordem dos 5.50m, onde assenta o soalho,

também de madeira. As paredes de contorno são de alvenaria de pedra, com uma espessura da ordem de 0.80m, enquanto que as paredes mestras interiores de suporte dos pavimentos são em tijolo maciço tendo espessura aproximadamente de 0,40 m (ver Fig. 3.40 – (b)).

Fig. 3.40 | Paredes de alvenaria exteriores de pedra (a) paredes interiores de tijolo maciço (b)

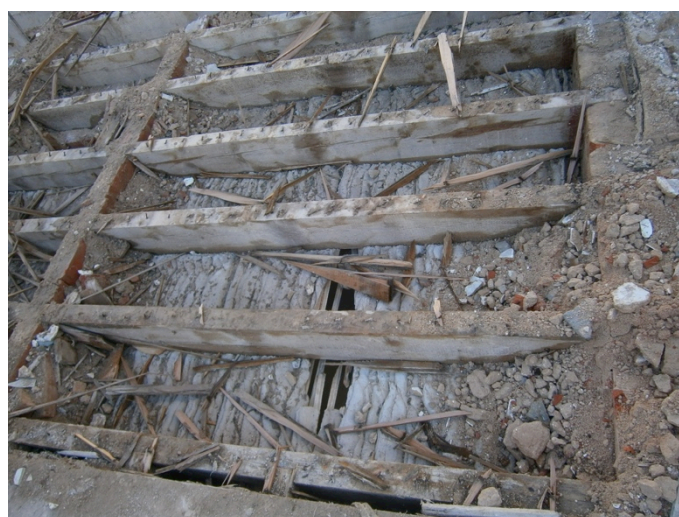
Fig. 3.41 | Vigas em madeira

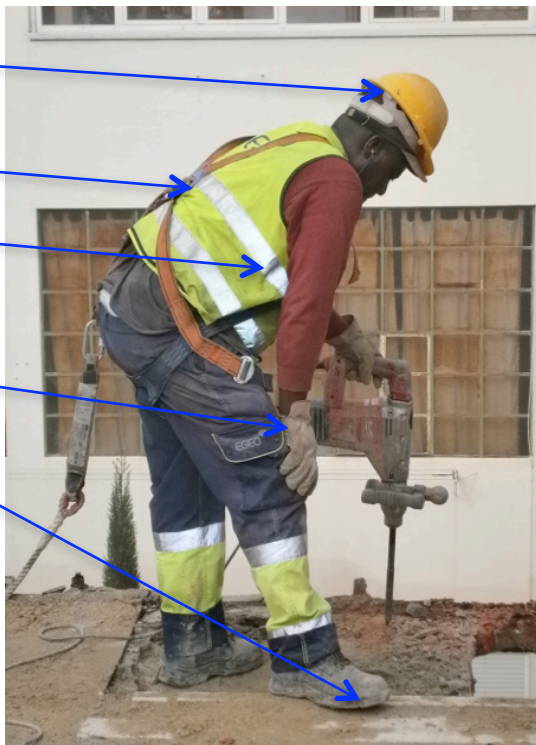
Na figura 3.42 Encontra-se representado um trabalhador a demolir uma varanda, onde podem ser verificados diversos equipamento de proteção individual acima mencionados.

- ✓ Capacete;
- ✓ Arnês;
- ✓ Colete refletor;
- ✓ Luvas;
- ✓ Botas de biqueira de aço.

Fig. 3.42 | Trabalhador com EPI

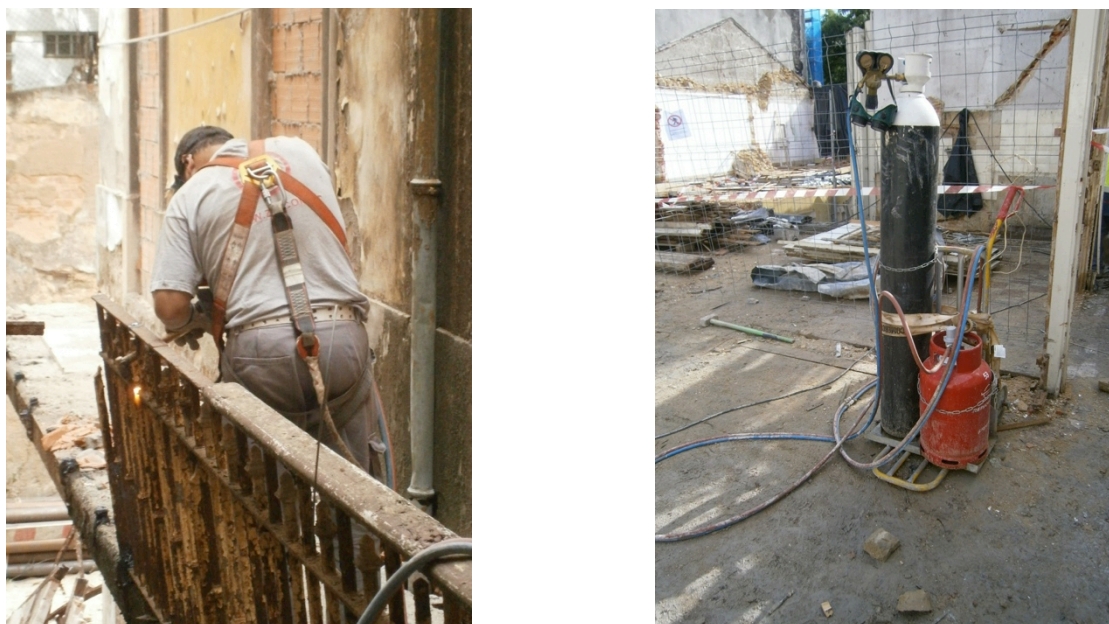
O manuseamento do maçarico requereu pessoal especializado pois estamos a trabalhar com garrafas de oxigénio (O_2) e acetileno (H_2C_2). O oxigénio é um elemento comburente, como tal sempre que é associado quimicamente a um combustível é capaz de fazê-lo entrar em combustão. Um dos cuidados a ter, é na abertura das válvulas, estas muitas vezes são difíceis de manusear, o trabalhador nunca deve lubrificar as válvulas uma vez que o oxigénio provocaria a combustão dessa mesma gordura, provocando uma explosão. Por sua vez o acetileno é um elemento combustível com alto poder calorífico e extremamente inflamável, tendo o seu armazenamento cumprido regras de segurança tais como a colocação em zonas distintas os cilindros cheios e os cilindros vazios evitando também sítios onde haja perigo de queda de objetos. Na figura 3.43 Pode ser observado um trabalhador a cortar com um maçarico as guardas de ferro de uma das varandas do edifício.

Fig. 3.43 | Corte das guardas de uma varanda com maçarico (a) garrafas colocadas em segurança (b)

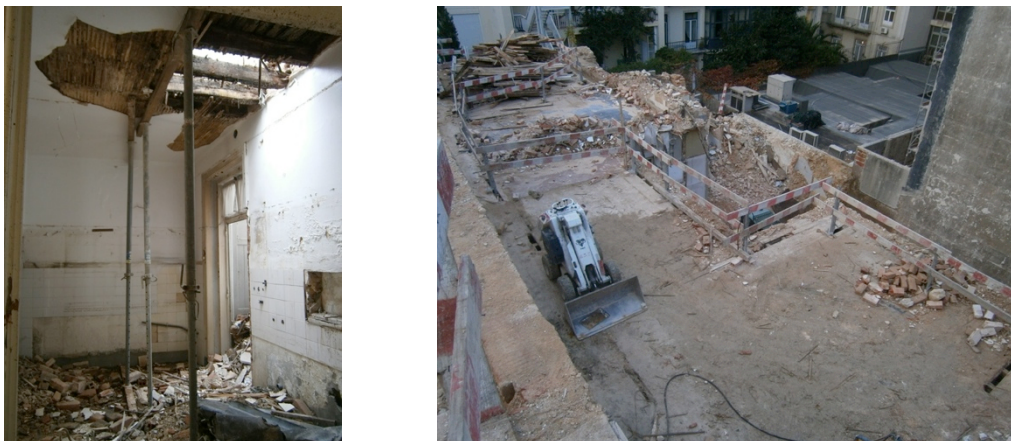
Para a utilização da “mini” escavadora giratória e “mini” pá carregadora foi imprescindível a verificação do escoramento dos pavimentos onde estavam assentes assim como, construir

barreiras com recursos a barrotes e tábuas de madeira para delimitar o perímetro de segurança onde os trabalhos são executados (ver Fig. 3.44). Para o manuseamento destes equipamentos com a grua foram verificadas as cintas de amarração prevenindo assim eventuais quedas de equipamentos.

Fig. 3.44 | escoramento do pavimento (a) delimitação do perímetro de trabalho (b)

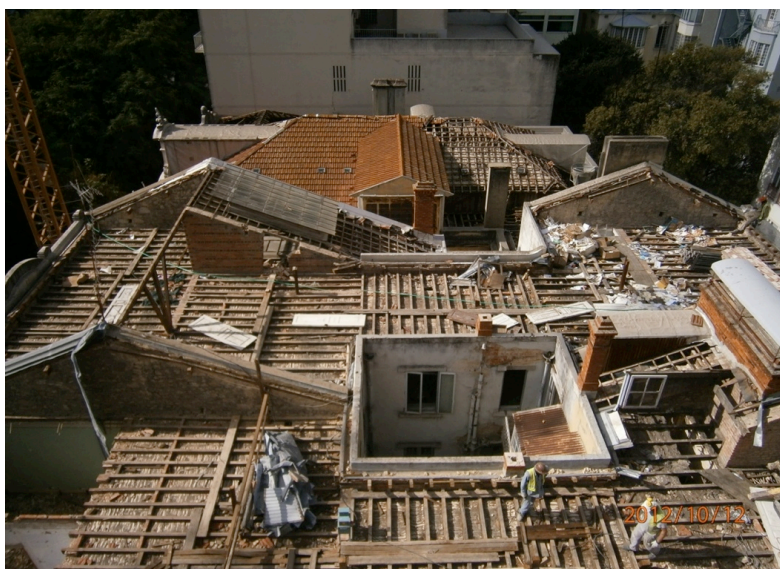
Fig. 3.45 | Início dos trabalhos de demolição

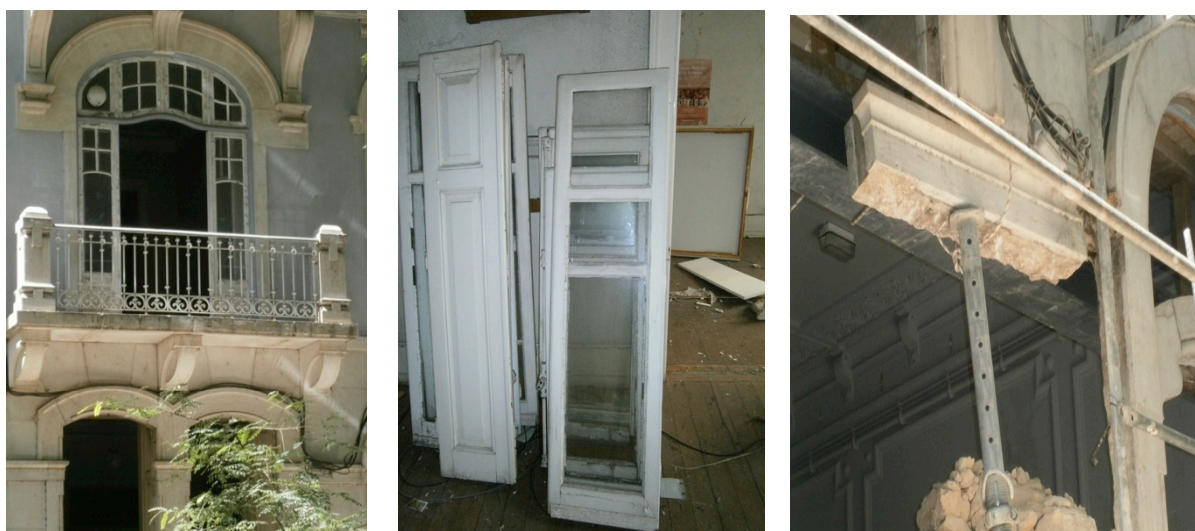
No início dos trabalhos de demolição foi realizado um levantamento dos materiais que seriam aproveitados, sendo as portadas de madeira que originalmente integravam a fachada virada para a rua Rosa Araújo alvo de um desmantelamento preciso de modo a posterior recolocação (ver Fig. 3.46 - (a) e (b)). A remoção das cantarias também requereram certos cuidados, tendo as padieiras sido escoradas e posteriormente amarradas para a colocação no solo (ver Fig. 3.46-(c)). A escada referente ao nº8 teve de ser desmantelada cuidadosamente, guardando todos os elementos constituintes tendo sido imposta a sua recolocação pela a autarquia de Lisboa.

Fig. 3.46 | Portadas de madeira a preservar (a) e (b) remoção de padieiras de cantaria (c)

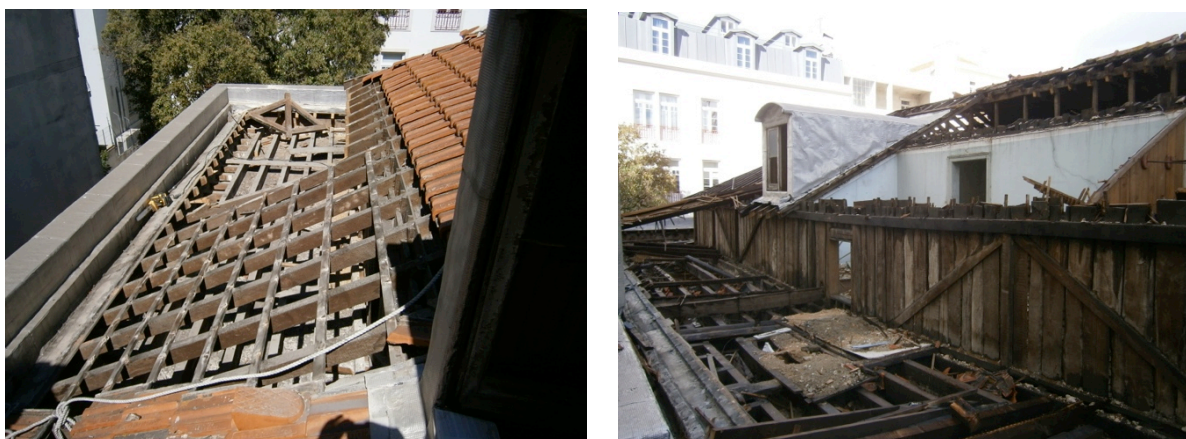
- ✘ Remoção das telhas;
- ✘ Remoção das ripas;
- ✘ Remoção das “pernas”;
- ✘ Remoção das escoras;
- ✘ Remoção dos pendurais;
- ✘ Remoção da linha;

Na figura 3.47 podem ser observadas algumas das fases do desmantelamento da cobertura.

Fig. 3.47 | Remoção da cobertura (a) estrutura de madeira (b)

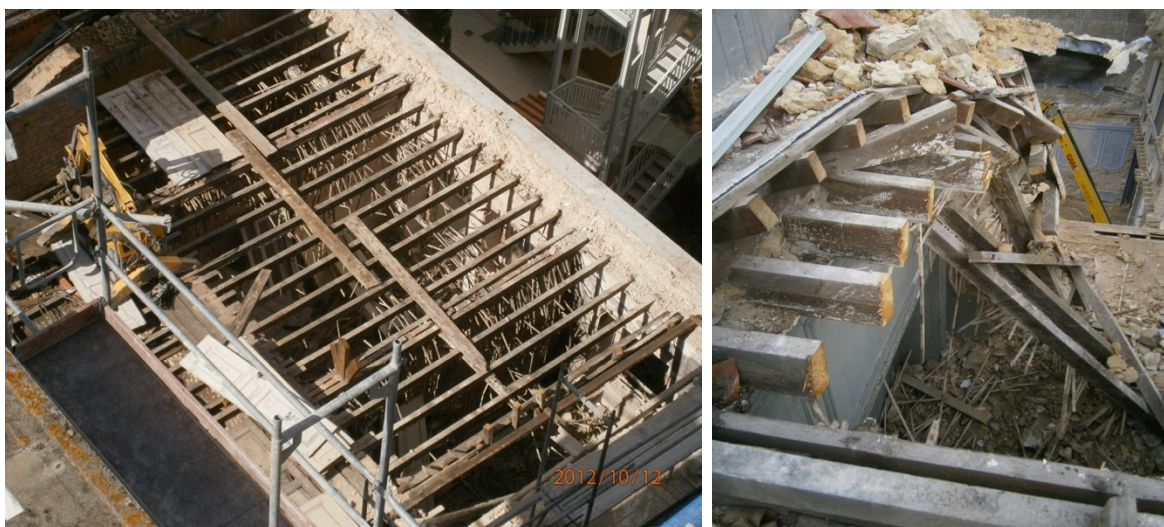
Antes do desmantelamento de pavimentos de madeira que constituem os pisos do edifício foi necessário escorar certas zonas, de forma a permitir que os trabalhadores circulassem em cima das mesmas para removerem o soalho. O desmantelamento do pavimento iniciou-se com a remoção do soalho existente e posteriormente as vigas foram serradas, com recurso a serra elétrica. As vigas que se encontravam danificadas foram removidas com o auxílio da grua e colocadas ou nos pisos inferiores ou em sítios onde não condicionassem as demolições em curso. Na figura 3.48 está representada a forma como estão dispostas as vigas de madeira após a remoção do soalho e o estado em que estas ficaram após terem sido serradas.

Fig. 3.48 | Vigas de cobertura do edifício N°4 (a) vigas serradas (b)

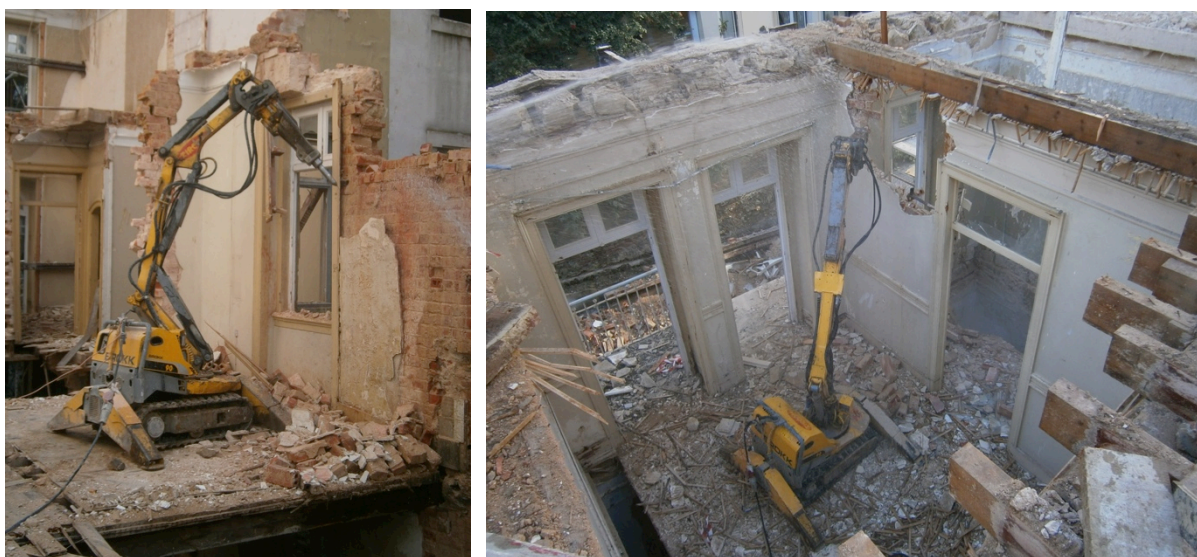
Para a demolição das paredes estruturais de pedra e das paredes interiores de tijolo, foi utilizado uma “mini” giratória (ver Fig. 3.49). Antes da execução deste processo foi necessário escorar o piso de forma a garantir a segurança do mesmo. A Giratória foi colocada no local com o auxílio da grua torre com intuito de maximizar o rendimento dos trabalhos de demolição partindo e fragmentando as paredes de pedra e de tijolo, facilitando assim a sua remoção. Devido à proximidade dos prédios vizinhos foi necessário molhar as paredes com recurso a mangueiras durante todo o processo de demolição, com o objetivo de minimizar as poeiras.

Fig. 3.49 | Destruição das paredes com “mini” giratória
