INSTITUTO SUPERIOR DE ENGENHARIA DE LISBOA
Área Departamental de Engenharia Civil

Acompanhamento da construção do Hotel Porto Bay Liberdade, em Lisboa

Relatório de Estágio para obtenção do grau de Mestre em Engenharia Civil
na Área de Especialização em Edificações

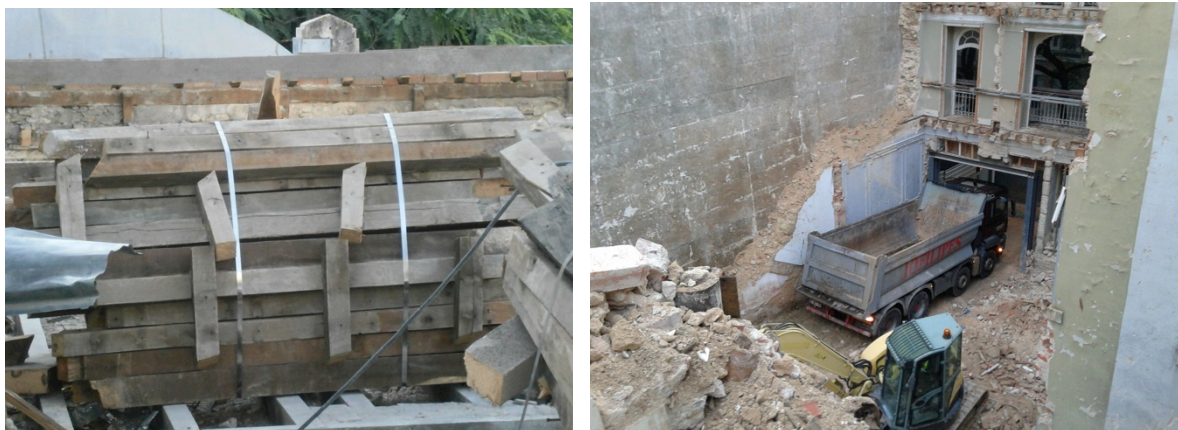
Os materiais provenientes da demolição dos pisos superiores foram armazenados separadamente, facilitando assim a sua triagem. As vigas de madeira eram acumuladas perpendicularmente às vigas que ainda se encontravam encastradas (ver Fig. 3.50 – (a)) e posteriormente colocadas em camiões destinados a apenas remover madeiras com o auxílio da grua torre. Para a remoção das pedras e dos tijolos provenientes das paredes estruturais e interiores dos pisos superiores, foram executadas aberturas nos pavimentos de todos os pisos de forma a permitir que os detritos fossem enviados diretamente pelo interior do edifício dos pisos superiores para os inferiores. Durante este procedimento os acessos aos pisos inferiores eram vedados de forma a evitar eventuais acidentes. Para a remoção dos detritos a vazadouro foi utilizada uma escavadora giratória para carregamento dos respetivos camiões (ver Fig. 3.50 – (b)).

Fig. 3.50 | armazenamento de vigas de madeira (a) remoção de entulho (b)

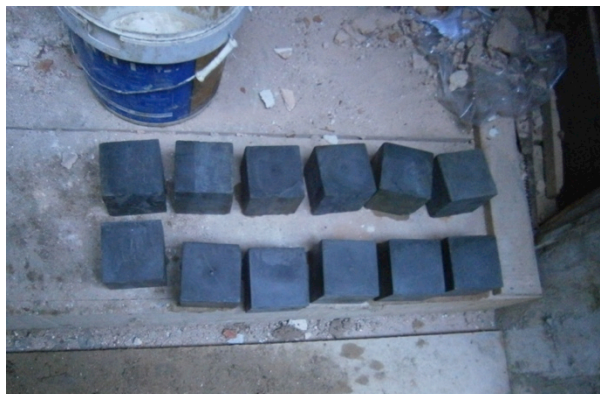
Dos resultados examinados, não foi detetado nenhum valor abaixo do valor especificado. Os ensaios de compressão foram realizados aos 14 dias de idade. Verificou-se que a tensão de rotura era superior ao valor previsto (30 Mpa) nos três provetes analisados, concluindo-se assim que as caldas de cimento estavam conforme as especificações técnicas.

Fig. 4.1 | Provetes enviados para o laboratório

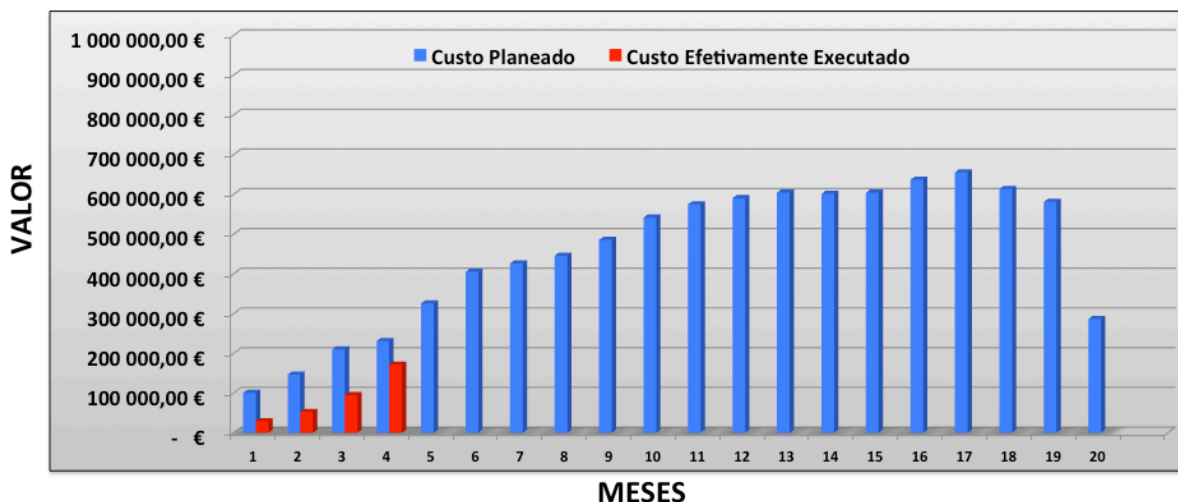
Mensalmente foram verificadas as quantidades de trabalho executadas pelo empreiteiro. Após serem verificadas, foi discutido com o empreiteiro o valor a faturar. Todos os meses foi fornecido ao Dono de obra o auto de medições aprovado e a atualização do cronograma financeiro (ver Fig. 4.2)

Fig. 4.2 | Cronograma Financeiro

O cronograma financeiro da empreitada é uma estimativa previsional da facturação mensal da obra ao longo do seu prazo. É um documento apresentado pelo empreiteiro no ato de adjudicação da empreitada, servindo de referência financeira acerca da evolução dos trabalhos.

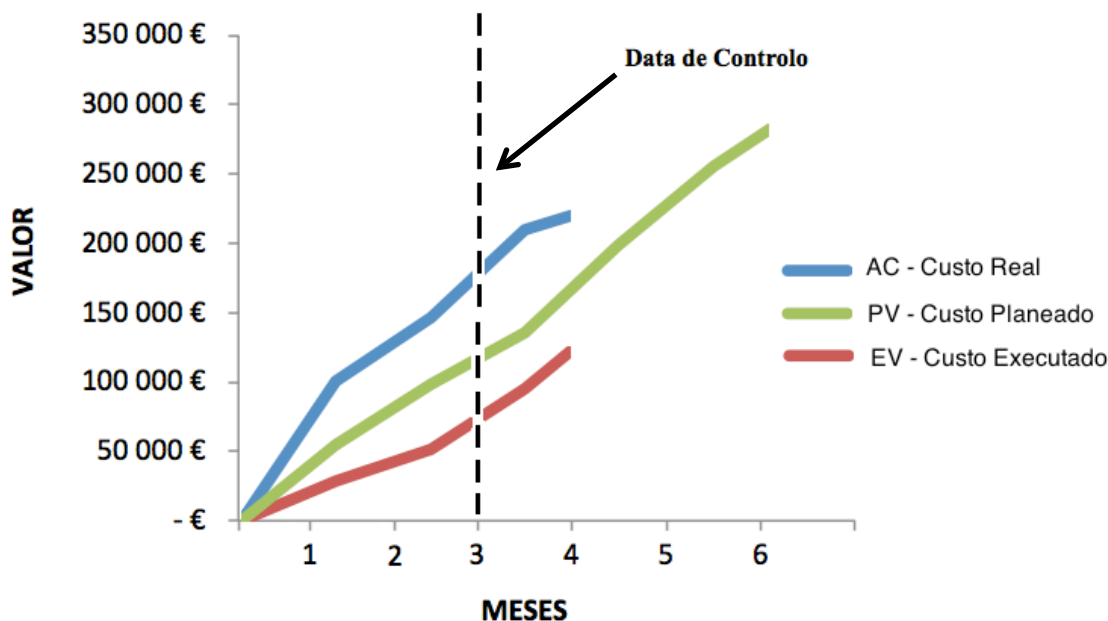
Na figura 4.3 estão representados os custos reais, os custos previstos e os custos atribuídos ao trabalho efetivamente executado em obra nos primeiros 4 meses.

Fig. 4.3 | Representação gráfica dos custos da obra

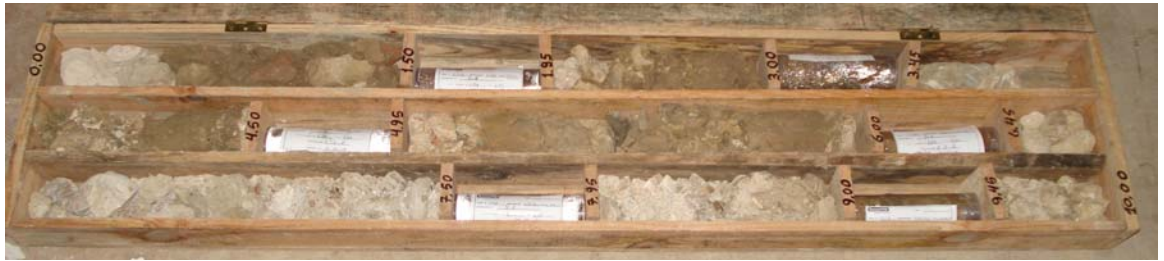
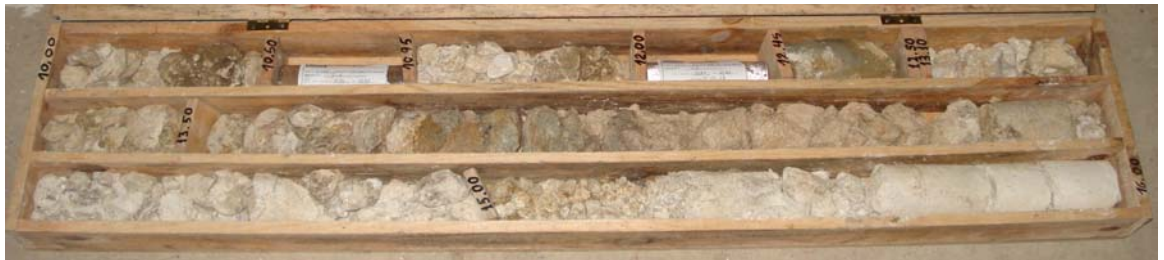
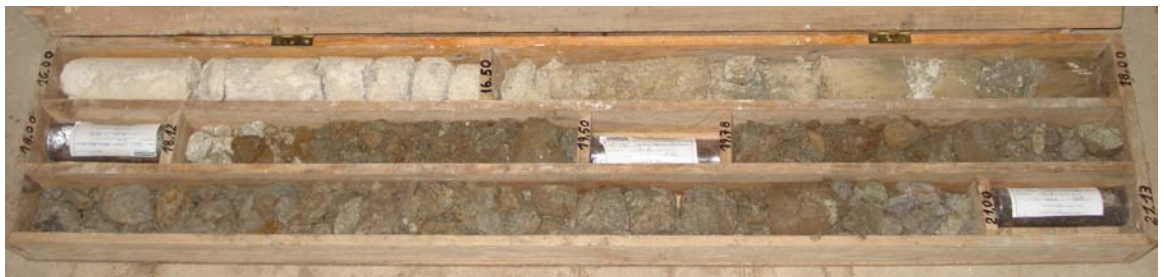
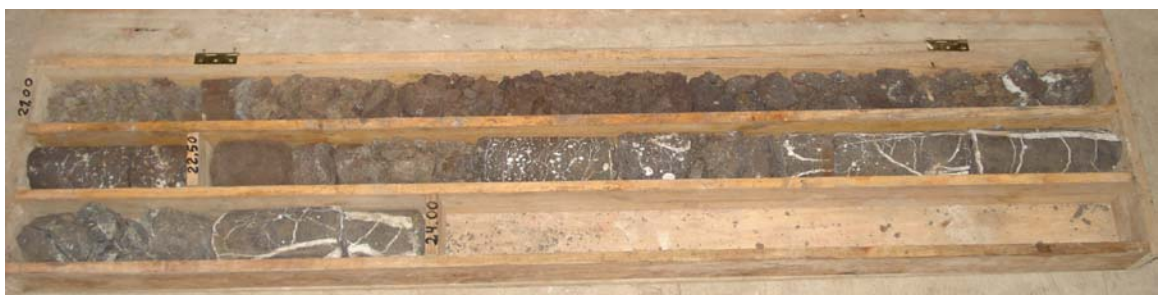
Amostragem da sondagem S1

Dos 0.00 m aos 24.00 m

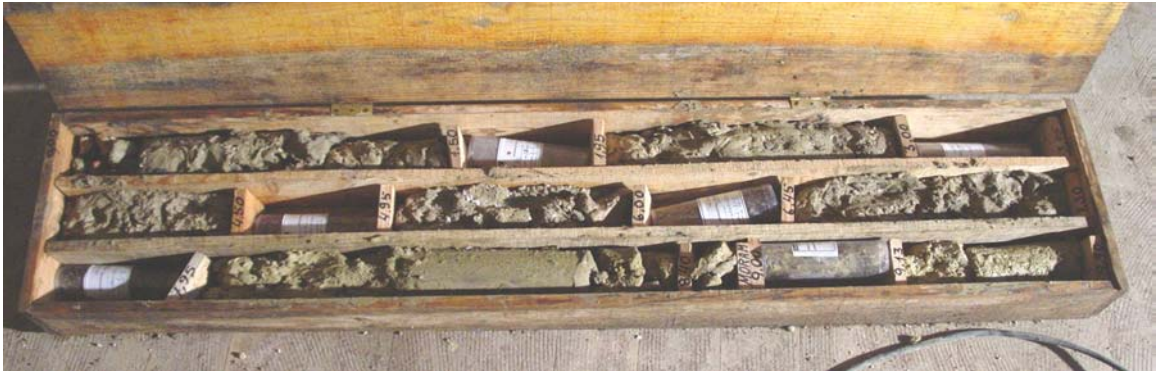
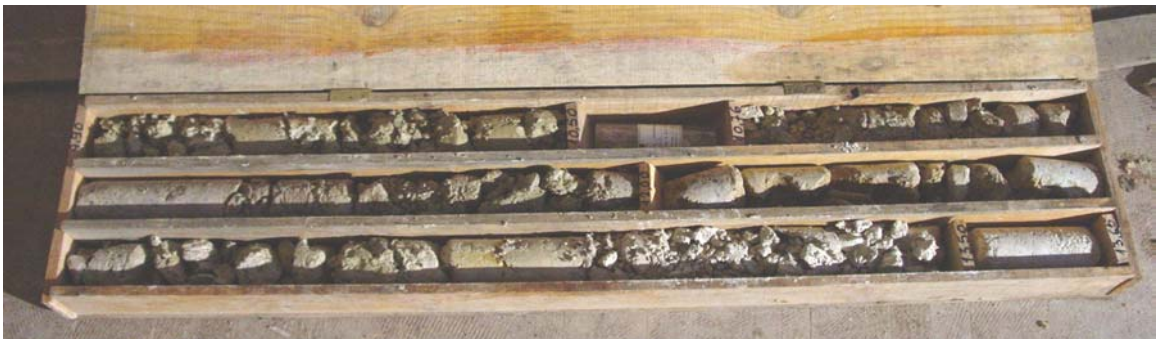
Amostragem da sondagem S2

Dos 0.00 m aos 13.50 m

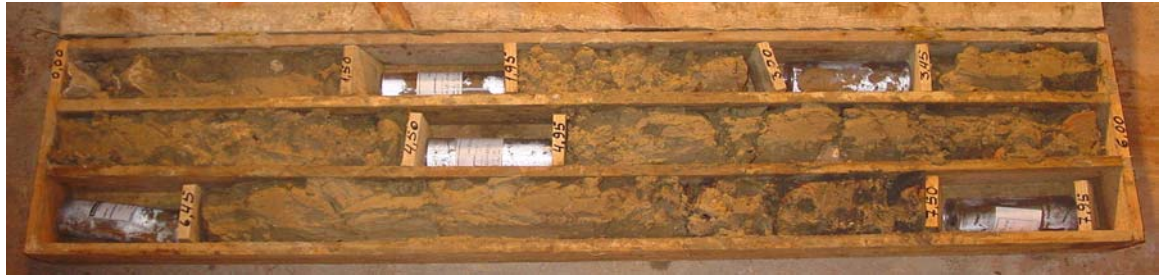
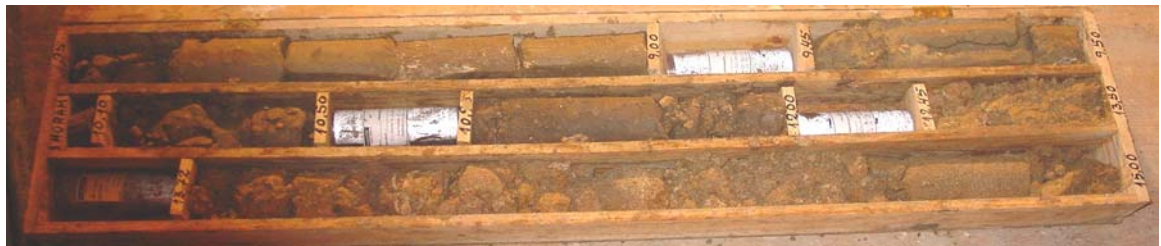
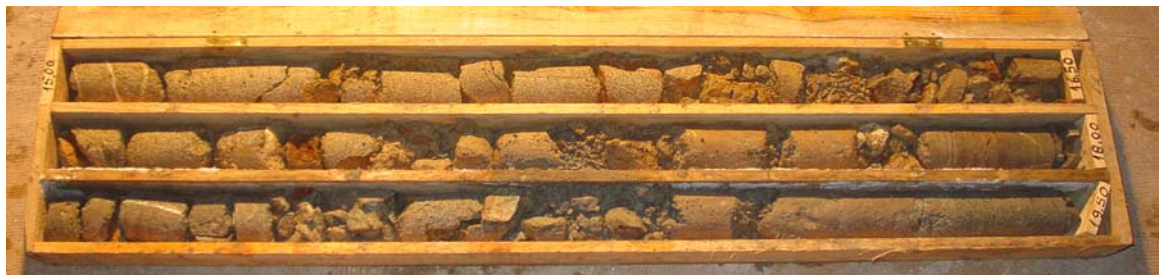
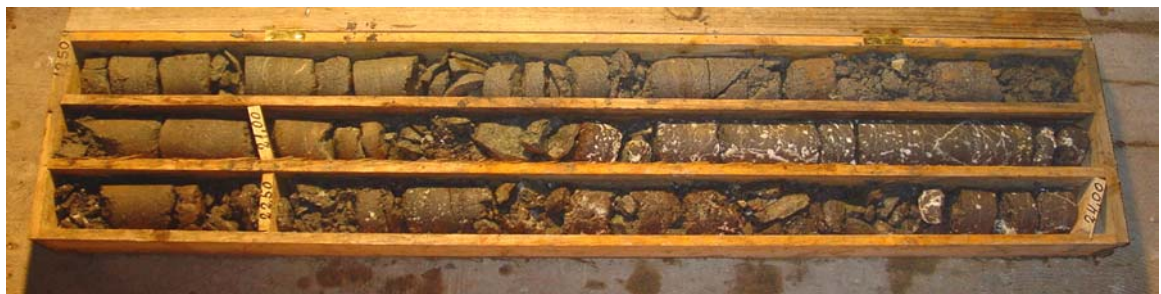
Sondagem S3

Dos 0.00 m aos 24.00

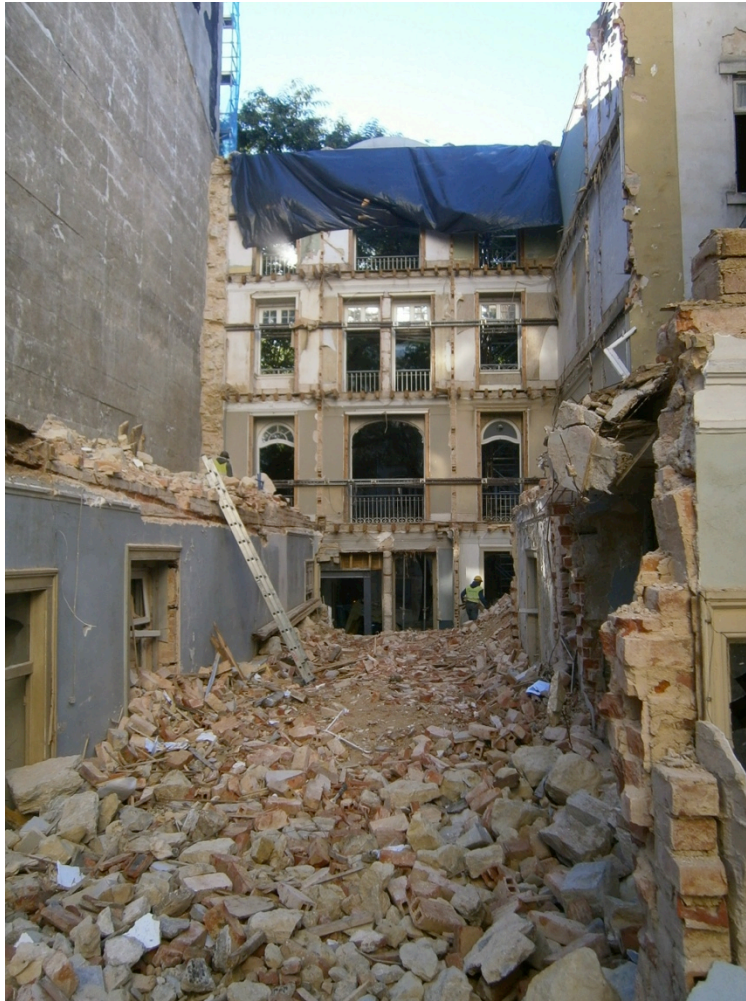
As demolições no n°4 estão praticamente concluídas e estão a evoluir com bom ritmo.

II. DEMOLIÇÕES NO Nº4 PRATICAMENTE CONCLUÍDAS

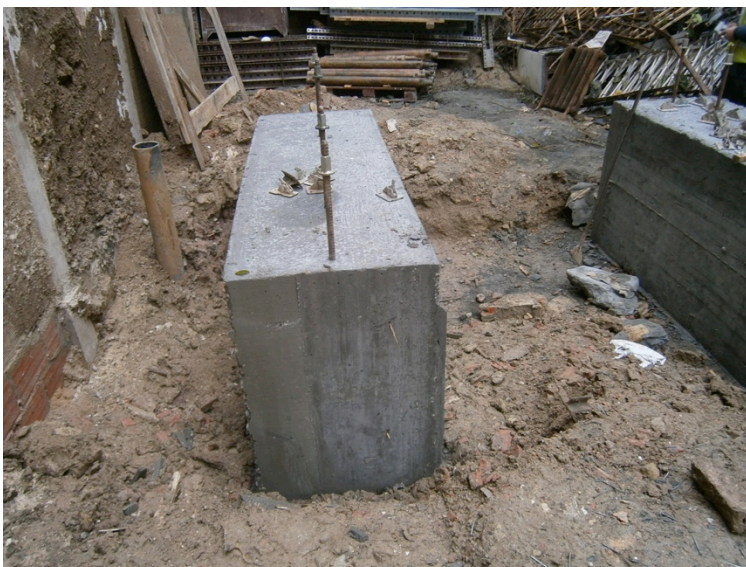
III. MACIÇOS DE TARDOZ CONCLUÍDOS
