Centro Hospitalar Psiquiátrico de Lisboa - Av. do Brasil 53			
Pavilhão	Designação	Escala	Folha
21 B	Patologias no Revestimento	1 : 200	1
		Data	
		Outubro 2016

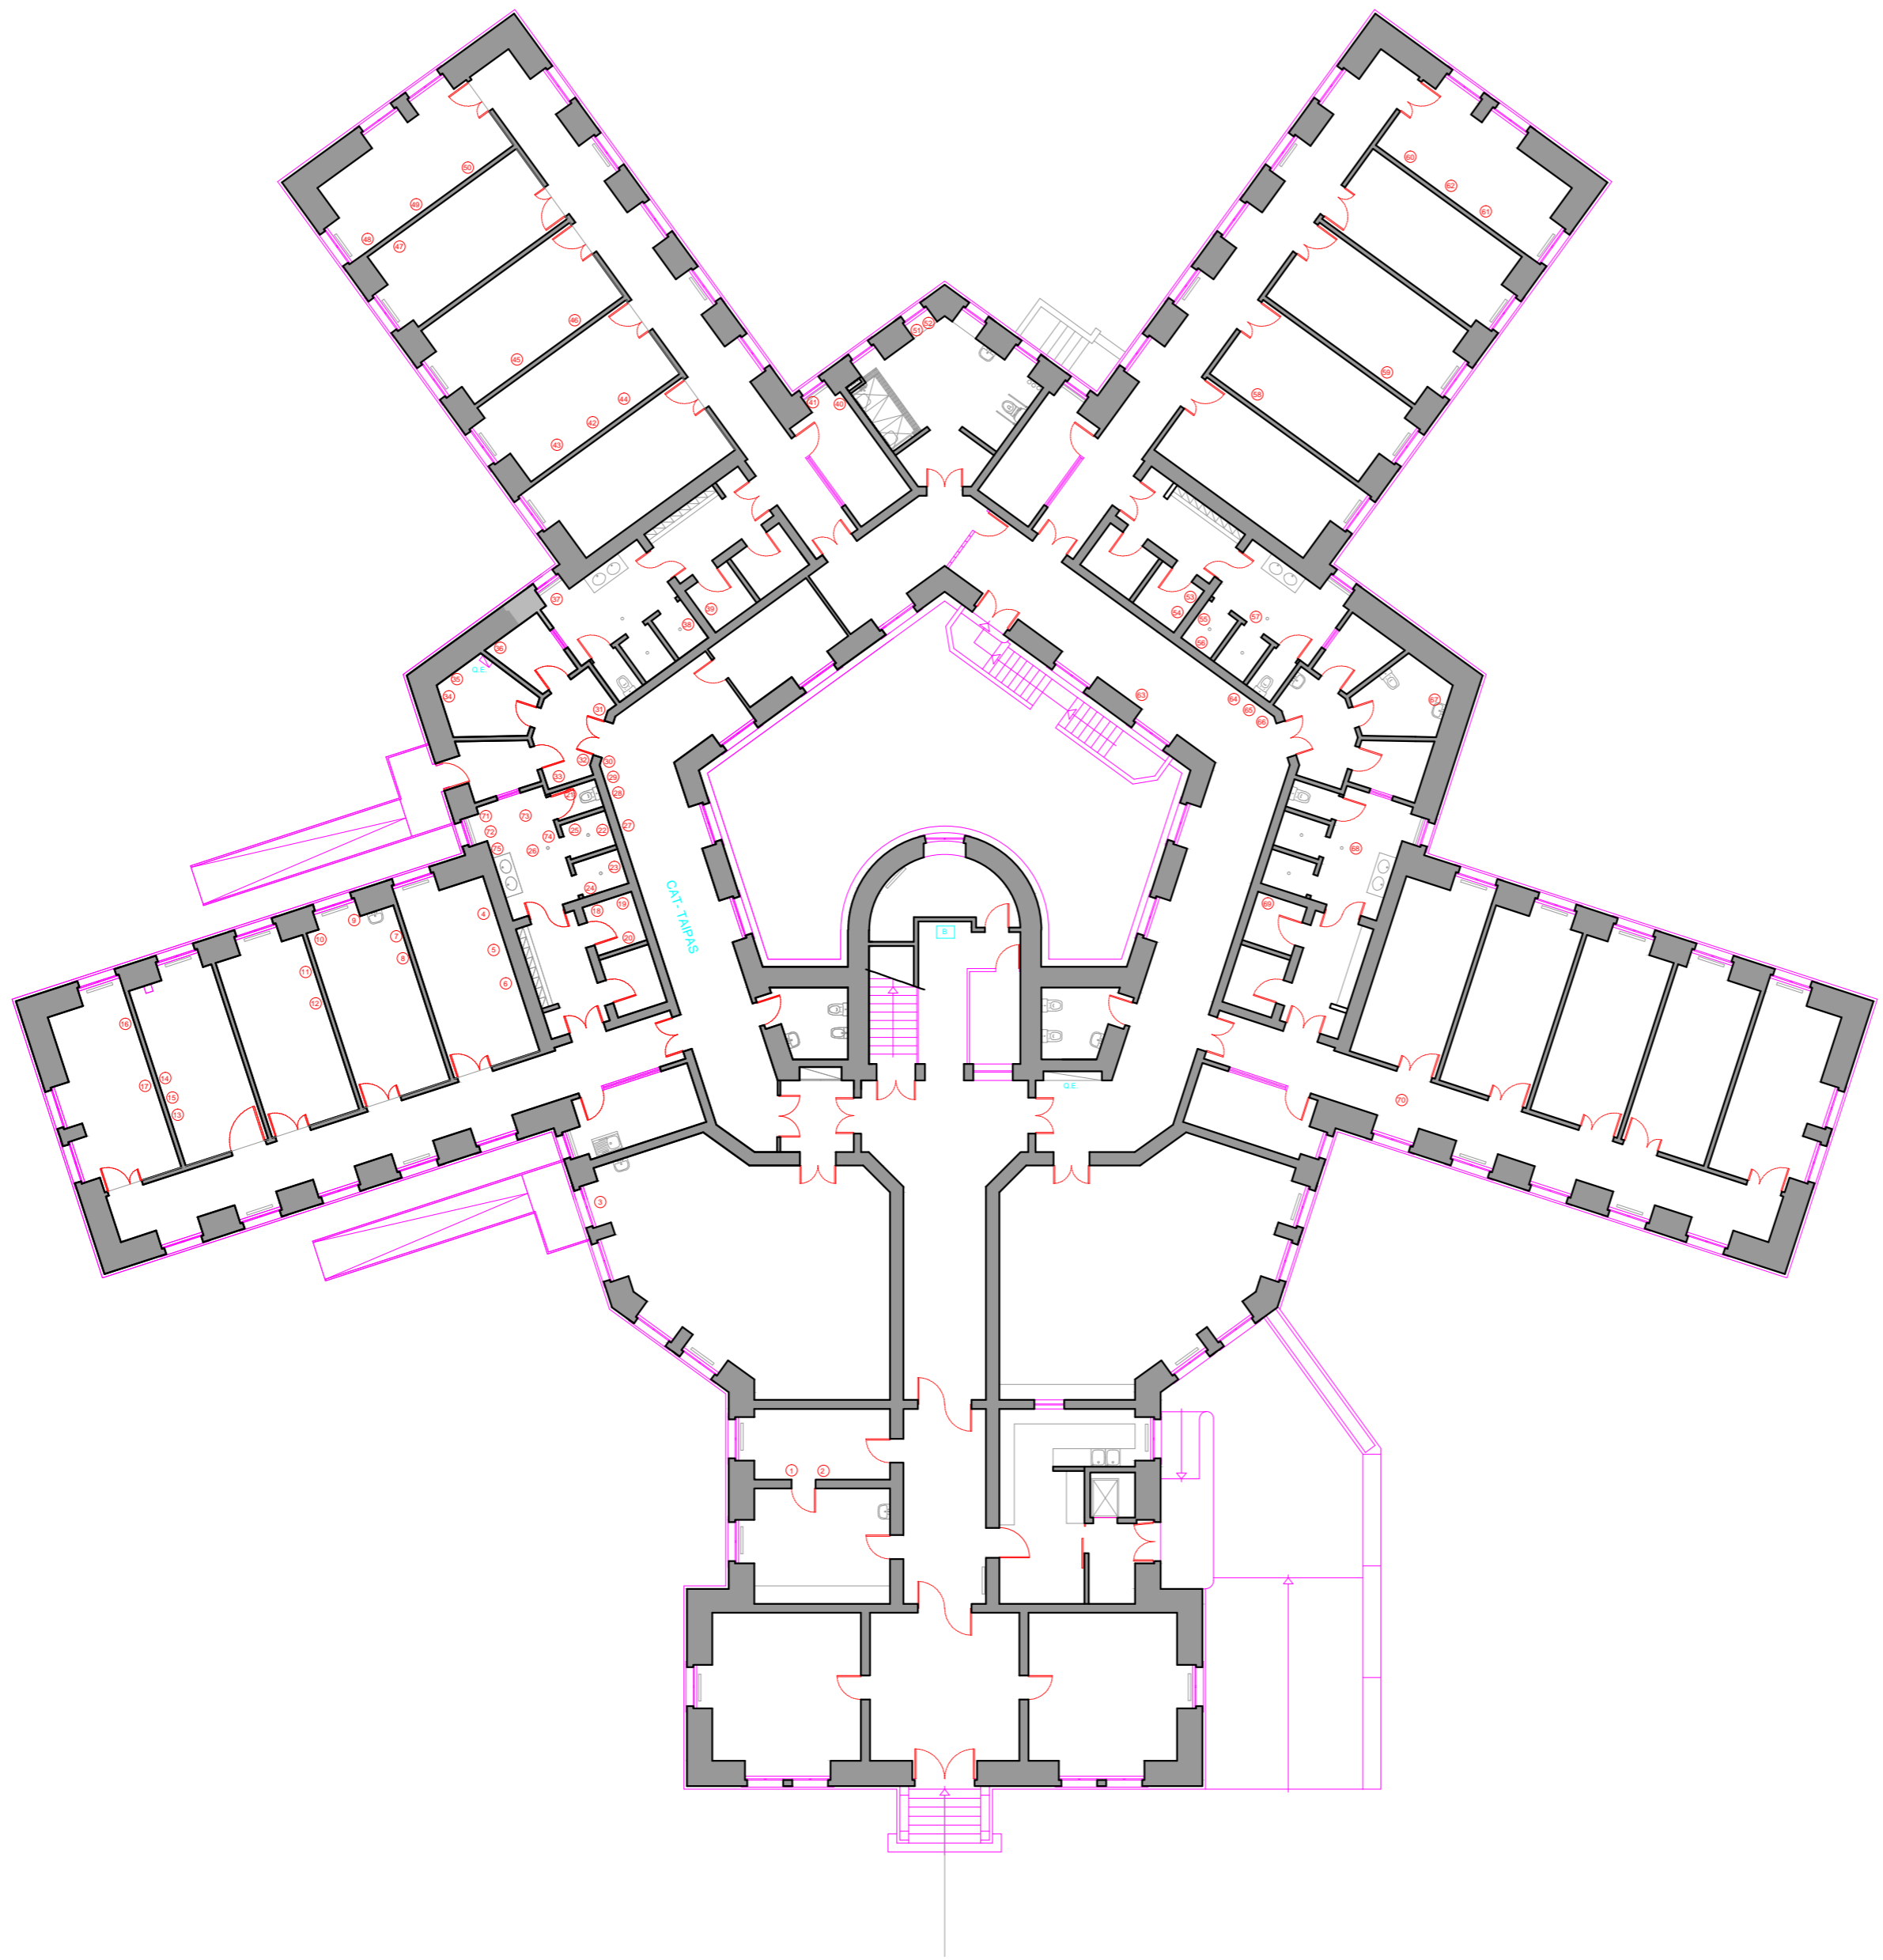
LEGENDA	
1	Destacamento do reboco
2	Destacamento do reboco
3	Destacamento do reboco na periferia da porta
4	Desgaste do reboco no quarto
5	Desgaste do reboco no quarto
6	Desgaste do reboco no reboco
7	Desgaste do reboco no quarto
8	Desgaste do reboco no quarto
9	Destacamento do reboco
10	Destacamento do reboco
11	Desgaste do reboco no quarto
12	Desgaste do reboco no quarto
13	Desgaste do reboco no quarto
14	Desgaste do reboco no quarto
15	Desgaste do reboco no quarto
16	Desgaste do reboco no quarto
17	Desgaste do reboco no quarto
18	Infiltração de humidade na parede
19	Infiltração de humidade na parede
20	Infiltração de humidade na parede
21	Infiltração de humidade na parede
22	Infiltração de humidade na parede
23	Infiltração de humidade na parede
24	Infiltração de humidade na parede
25	Infiltração de humidade no teto
26	Infiltração de humidade no teto
27	Infiltração de humidade na parede
28	Infiltração de humidade na parede

29	Infiltração de humidade na parede e empolamento da pintura
30	Infiltração de humidade na parede e empolamento da pintura
31	Infiltração de humidade na parede
32	Infiltração de humidade na parede
33	Infiltração de humidade na parede
34	Infiltração de humidade no teto
35	Infiltração de humidade no teto
36	Infiltração de humidade no teto
37	Destacamento do reboco
38	Infiltração de humidade na parede
39	Infiltração de humidade na parede
40	Infiltração de humidade na parede e trabalhos incompletos
41	Infiltração de humidade na parede
42	Desgaste do reboco no quarto
43	Desgaste do reboco no quarto
44	Desgaste do reboco no quarto
45	Desgaste do reboco no quarto
46	Desgaste do reboco no quarto
47	Desgaste do reboco no quarto
48	Desgaste do reboco no quarto
49	Desgaste do reboco no quarto
50	Desgaste do reboco no quarto
51	Fissuração e destacamento do estuque
52	Fissuração e destacamento do estuque
53	Infiltração de humidade na parede

54	Infiltração de humidade no teto
55	Infiltração de humidade na parede
56	Infiltração de humidade na parede
57	Infiltração de humidade no teto
58	Desgaste do reboco no quarto
59	Desgaste do reboco no quarto
60	Desgaste do reboco no quarto
61	Desgaste do reboco no quarto
62	Desgaste do reboco no quarto
63	Infiltração de humidade no teto
64	Infiltração de humidade na parede
65	Infiltração de humidade na parede e no teto
66	Destacamento do revestimento do teto
67	Destacamento da camada de estuque
68	Infiltração de humidade no teto
69	Infiltração de humidade na parede
70	Destacamento da camada de estuque
71	Destacamento da camada de estuque
72	Destacamento da camada de estuque
73	Destacamento do reboco no alçapão
74	Destacamento do reboco no alçapão
75	Destacamento do reboco no alçapão
