Centro Hospitalar Psiquiátrico de Lisboa - Av. do Brasil 53			
Pavilhão	Designação	Escala	Folha
21 B	Patologias no Exterior	1 : 200	5
		Data	
		Outubro 2016

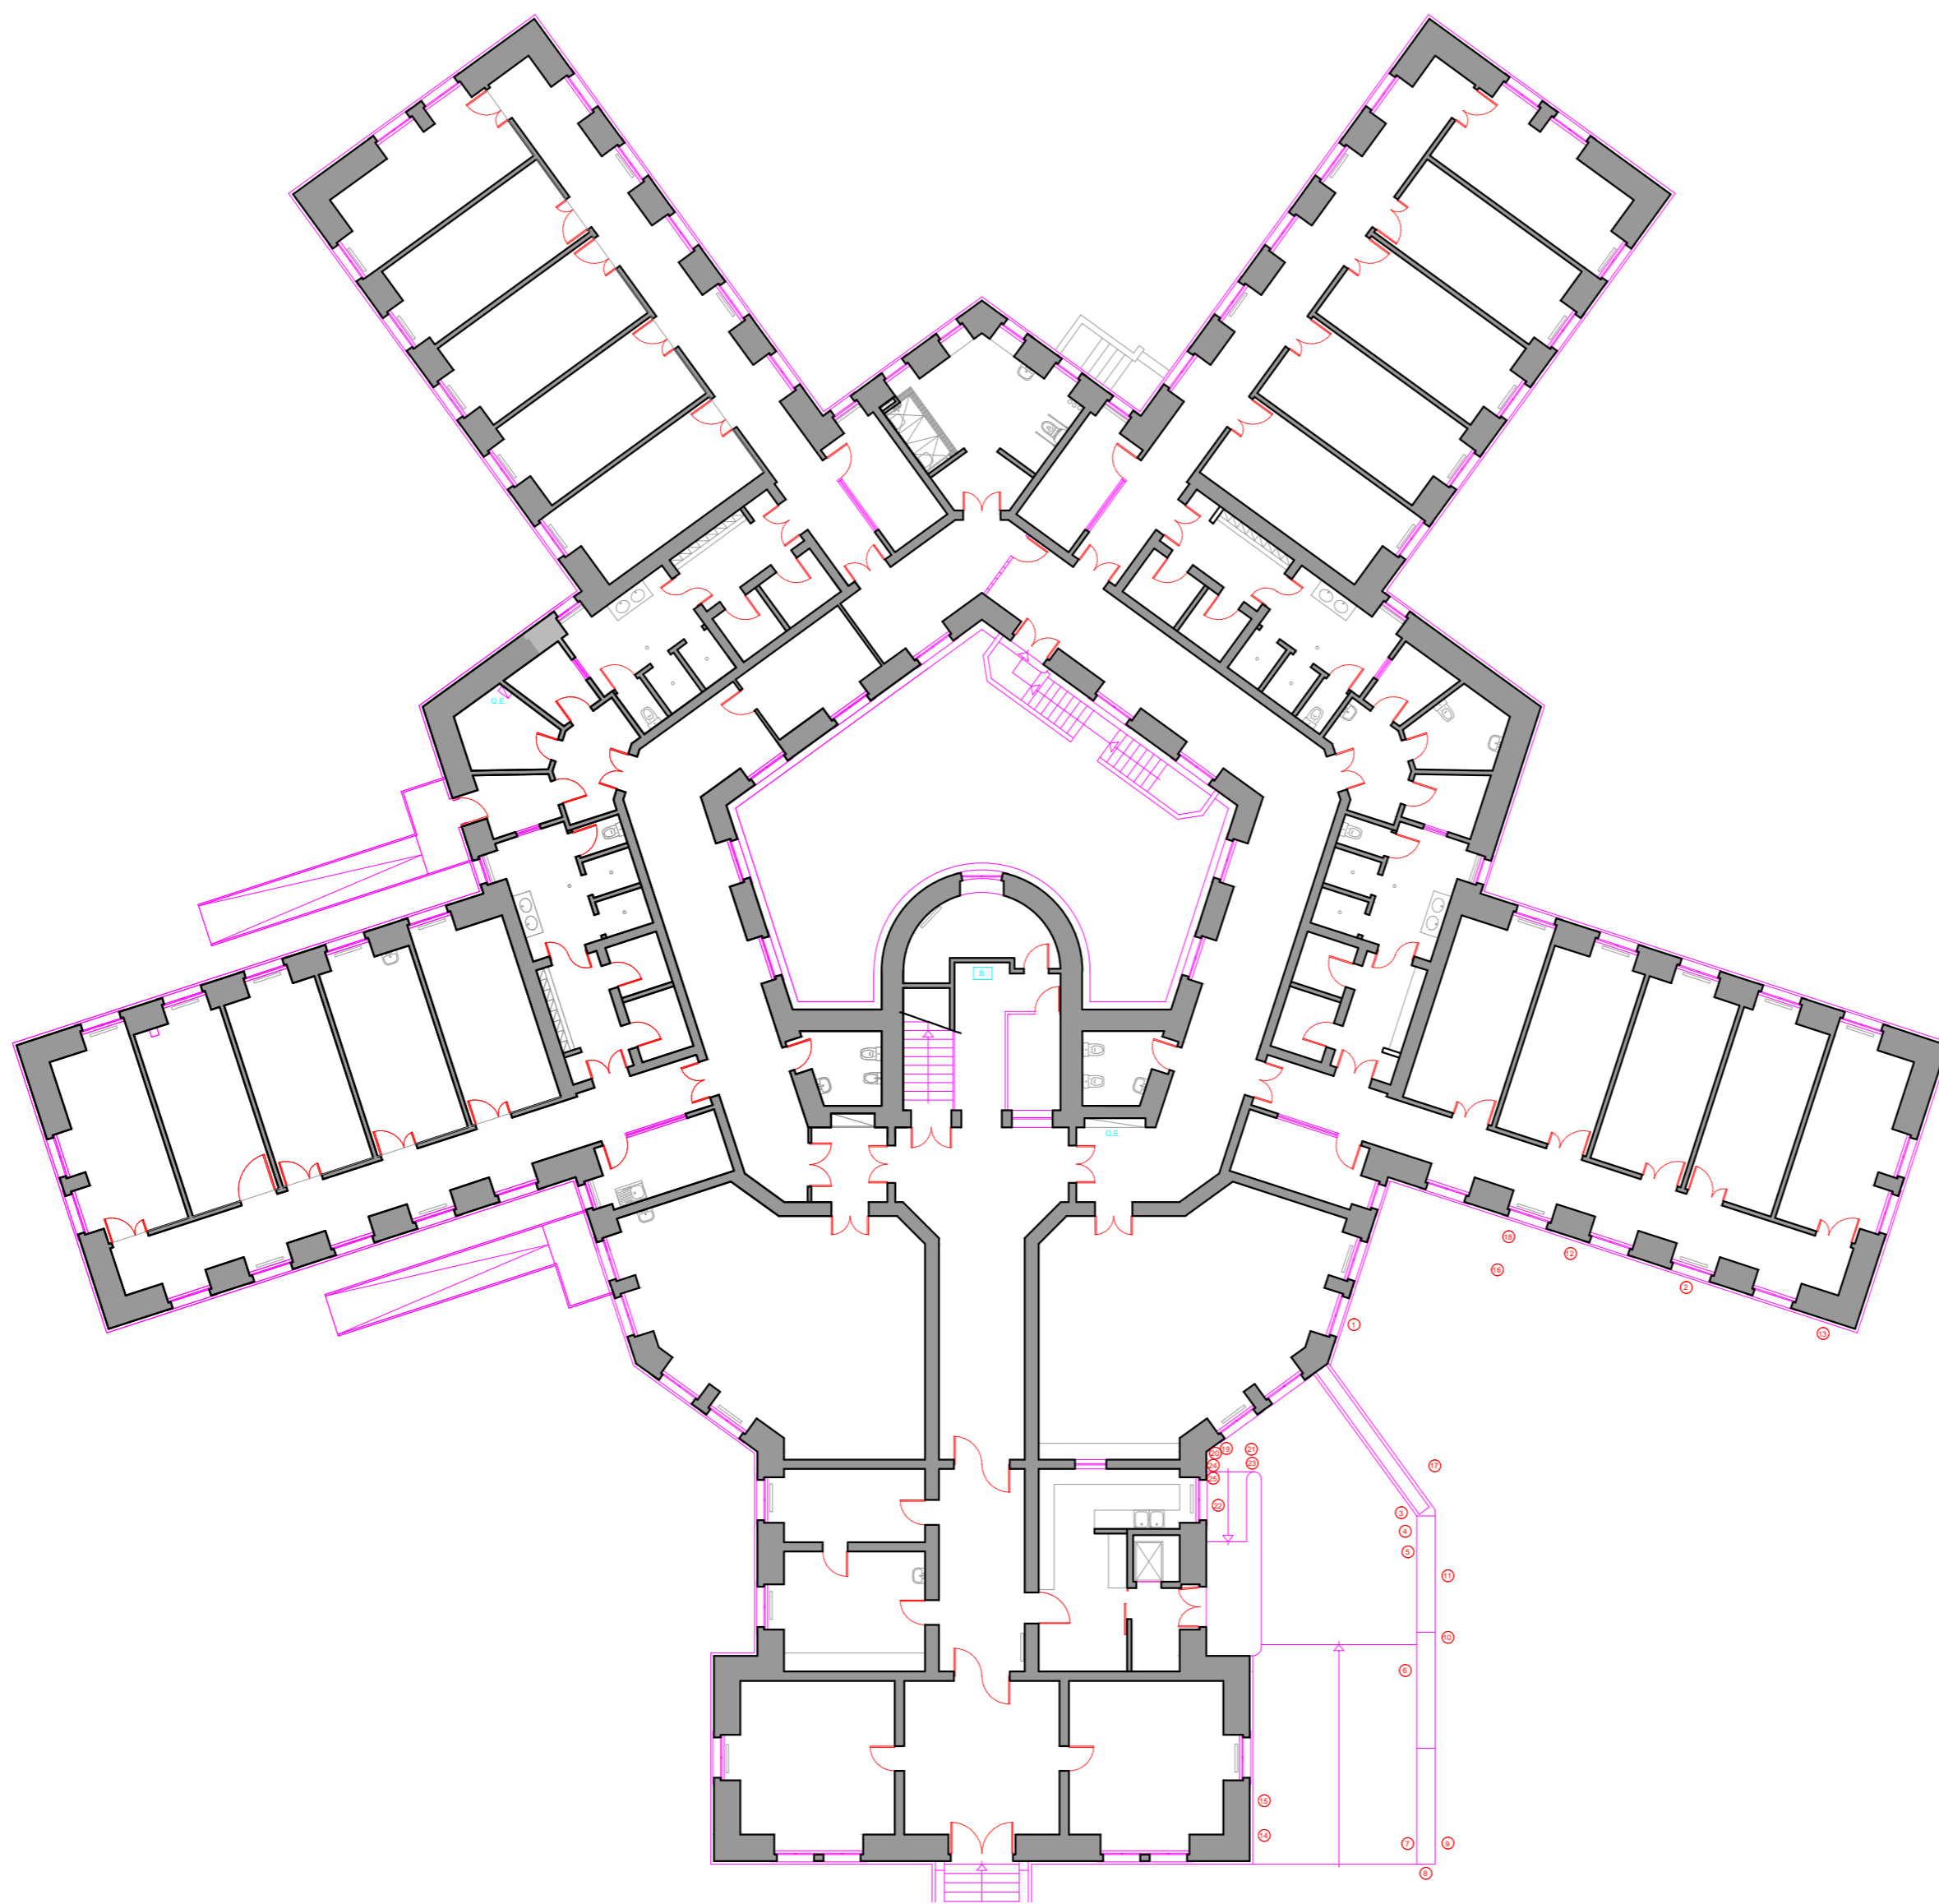
LEGENDA	
1	Oxidação do gradeamento da janela
2	oxidação do gradeamento da janela
3	Colonização biológica e destacamento da pedra
4	Colonização biológica e destacamento da pedra
5	Colonização biológica e destacamento da pedra
6	Colonização biológica e destacamento da pedra
7	Colonização biológica e destacamento da pedra
8	Colonização biológica e destacamento da pedra
9	Colonização biológica e destacamento da pedra
10	Colonização biológica e destacamento da pedra
11	Colonização biológica e sujidade da pedra
12	Colonização biológica e sujidade da pedra
13	Colonização biológica e sujidade da pedra
14	Colonização biológica e sujidade da pedra
15	Colonização biológica e sujidade da pedra
16	Oxidação do corrimão de entrada
17	Oxidação do corrimão de entrada
18	Oxidação do corrimão de entrada
19	Posicionamento deficiente do tubo de queda
20	Posicionamento deficiente do tubo de queda
21	Posicionamento deficiente do tubo de queda

22	Posicionamento deficiente do tubo de queda
23	Posicionamento deficiente do tubo de queda
24	Posicionamento deficiente do tubo de queda
25	Posicionamento deficiente do tubo de queda
