Trabalho Final de Estágio no âmbito da reabilitação de edifícios de serviços do Ministério da Saúde

RICARDO JOÃO NUNES LOURINHO

Relatório de Estágio para obtenção do Grau de Mestre em Engenharia Civil

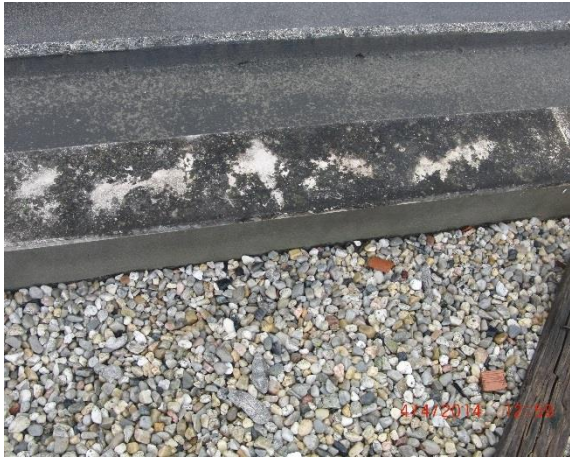
Estes microrganismos estão presentes nas pedras que constituem os capeamentos e passadiços presentes na cobertura, encontrando nestas, condições favoráveis para o seu desenvolvimento e reprodução.

Figura 35 - Depósitos nas Pedras do Capeamento, RL

O desenvolvimento de microrganismos está relacionado com a permanência prolongada de água. Tal facto, deve-se à deficiente conceção do capeamento, apresentando uma fraca pendente, permitindo a presença de depósitos de água que a pedra absorve criando condições favoráveis ao surgimento de fungos de podridão e bolores (Figuras 35 e 36).

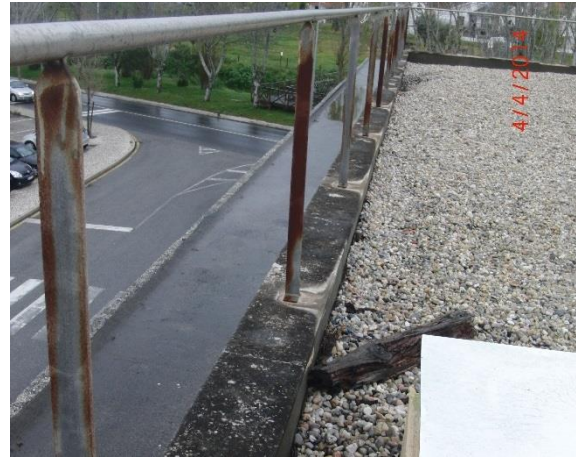
Figura 36 - Capeamentos sem Pendente na Cobertura, RL

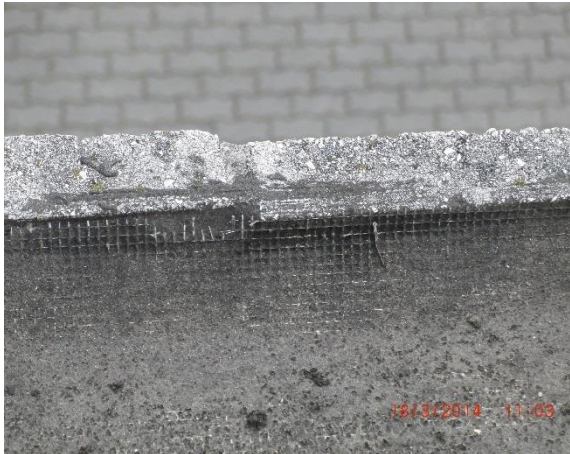
Figura 41 - Desgaste da Tela, RL

O desgaste evidenciado nestas telas deve-se essencialmente à má execução dos seus remates e acumulação de água resultante da fraca pendente apresentada, provocando a sua deterioração (Figuras 39, 40, 41 e 42).

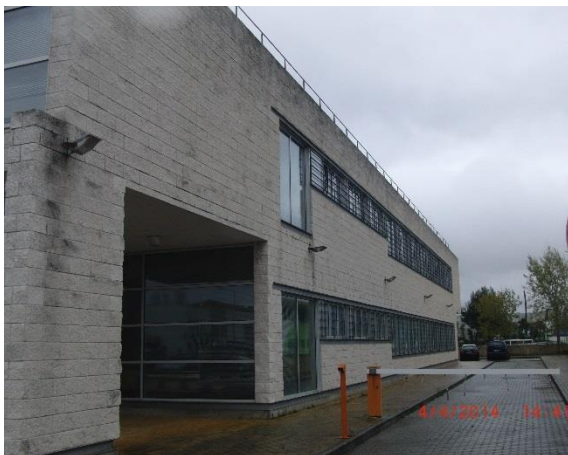
Figura 54 - Fachada Poente, RL

No edifício em estudo, as fachadas são em alvenaria composta por blocos de betão. Estes, de betão Split, caracterizam-se por uma linha de corte irregular (acabamento bujardado), ideais para uma solução de alvenaria com face à vista, apresentando um efeito decorativo de cor Lioz sem necessidade de reboco nem pintura.

No edifício caso de estudo, as anomalias nas paredes devidas a variações térmicas do bloco de betão, originam as humidades descritas no Capítulo 3, não apresentando quaisquer fissuras.

Face às patologias expostas em 3, é evidente que o edifício estudado apresenta, à exceção da fissuração, todos os problemas que resultam da presença de água nas paredes.

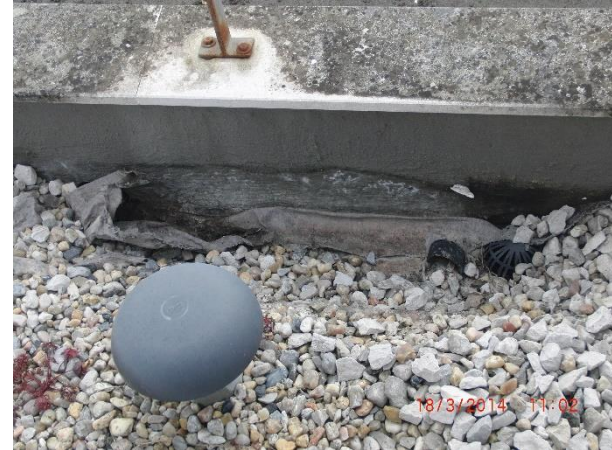
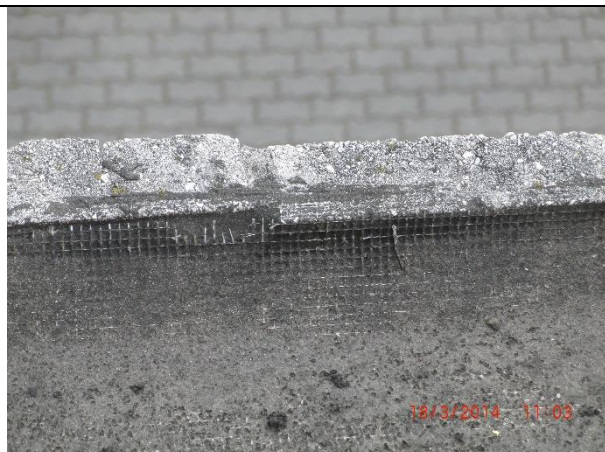
Categoria: **Impermeabilização da cobertura.**

Patologia: **Desgaste da tela betuminosa. Fraca pendente.**

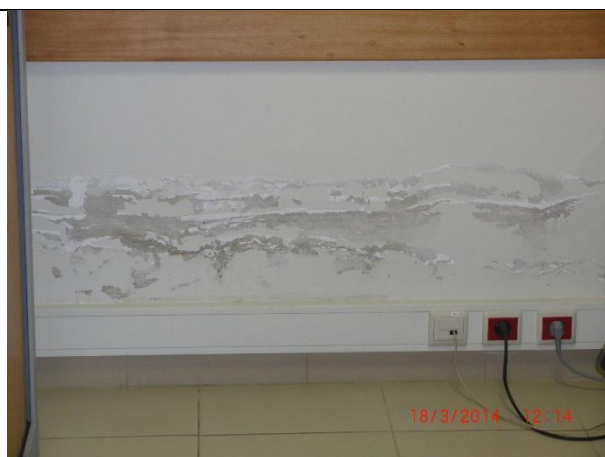
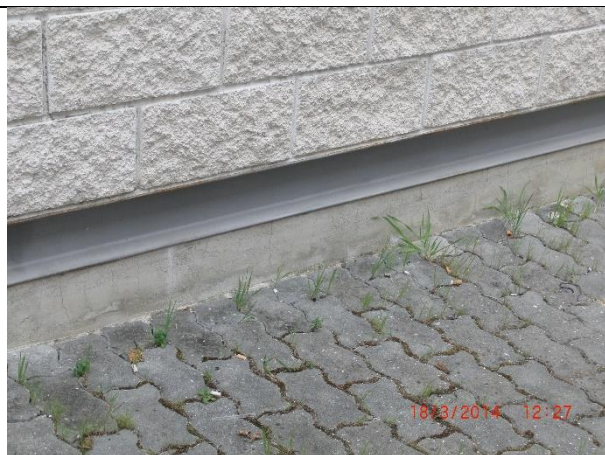
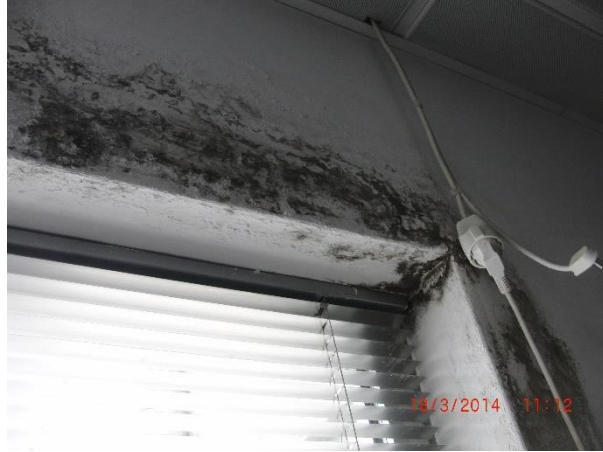
Categoria: **Revestimentos interiores/Vãos.**

Patologia: **Empolamentos na pintura e o surgimento de fungos de podridão e bolores resultantes de:**

- 1) **Humidades de condensação;**
- 2) **Infiltrações.**

Gravidade Anomalia: **Grave.**

Proposta de Reparação: **Melhorar o isolamento térmico com possível substituição das caixilharias. Caso seja necessário, execução de uns "rasgos" na fachada, junto aos vãos, que permitam drenar a água que escorre, evitando infiltrações. Impermeabilização das juntas entre os diferentes materiais. Limpeza e execução de um novo estuque e respetiva pintura.**

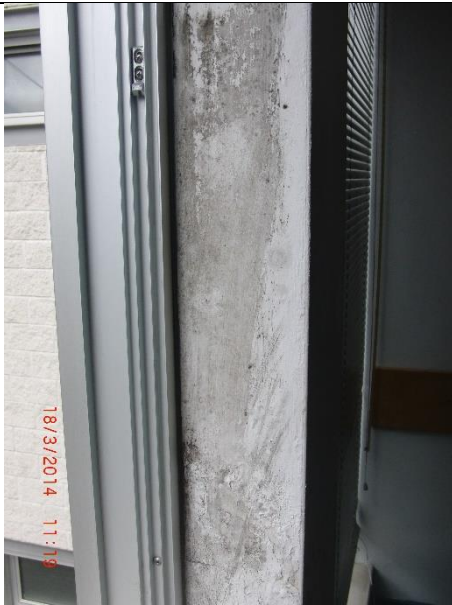
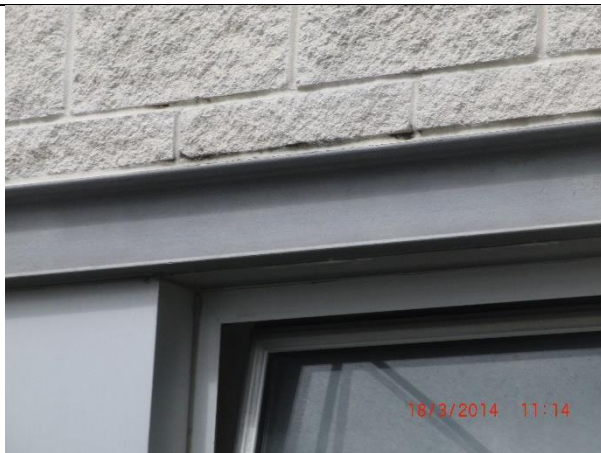
<p>Categoria: Proteção dos vãos.</p> <p>Patologia: Escorrências pelas juntas existentes entre os materiais.</p> <p>Localização: Vãos.</p> <p>Causa/Origem: Falta de estanquidade das juntas.</p> <p>Gravidade Anomalia: Média.</p> <p>Proposta de Reparação: Impermeabilização das juntas entre os diferentes materiais. Caso seja necessário, execução de uns “rasgos” na fachada, junto aos vãos, que permitam drenar a água que escorre. Limpeza ou substituição dos envidraçados.</p>
 	<p>Categoria: Tetos.</p> <p>Patologia: Infiltrações de água que levam ao surgimento de fungos de podridão e bolores.</p> <p>Localização: Teto interior.</p> <p>Causa/Origem: Falta de estanquidade na entrada das condutas/capeamento.</p> <p>Gravidade Anomalia: Média.</p> <p>Proposta de Reparação: Impermeabilização da entrada das condutas/capeamento. Limpeza e execução de um novo estuque e respetiva pintura.</p>

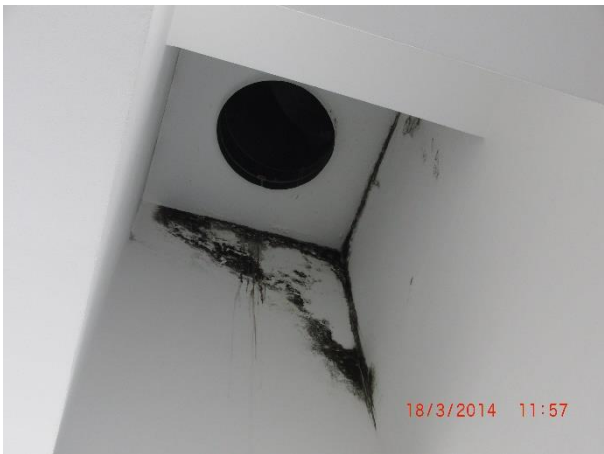
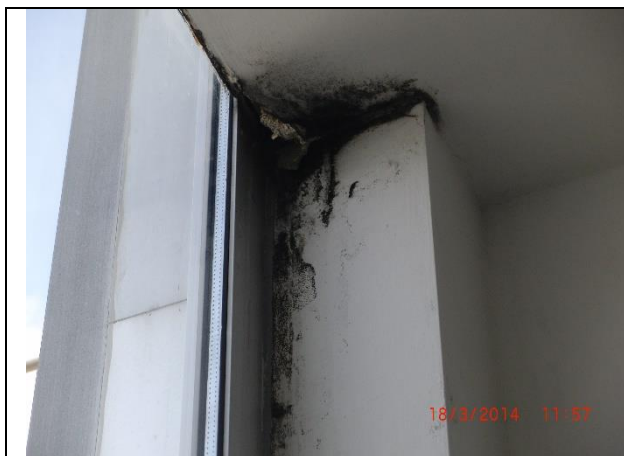
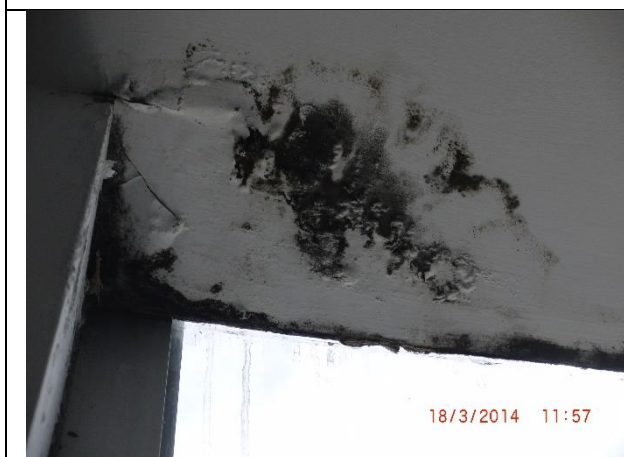
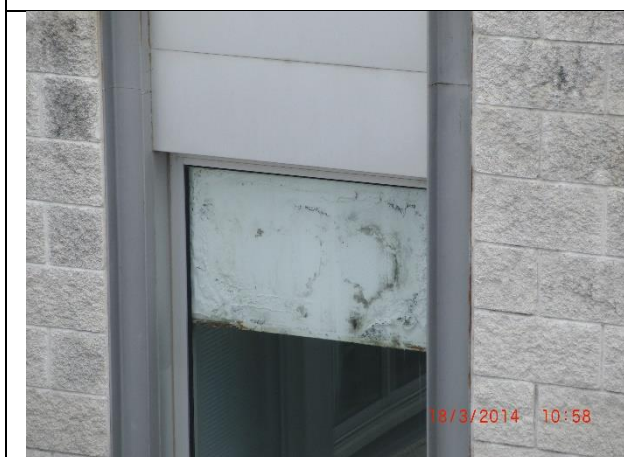
Categoria: **Revestimentos interiores/Vãos.**

Patologia: **Empolamentos de pintura, eflorescências, fungos de podridão e bolores.**

Causa/Origem: **Infiltrações de água resultantes da falta de capeamento na cobertura (atrás referido).**

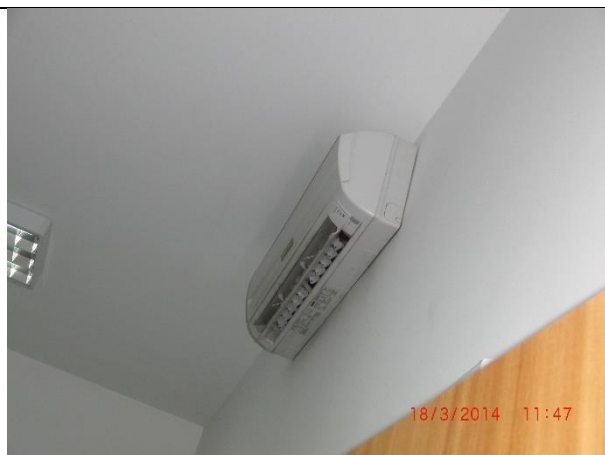
Gravidade Anomalia: **Grave.**

Proposta de Reparação: **Proceder a um novo isolamento das condutas.**

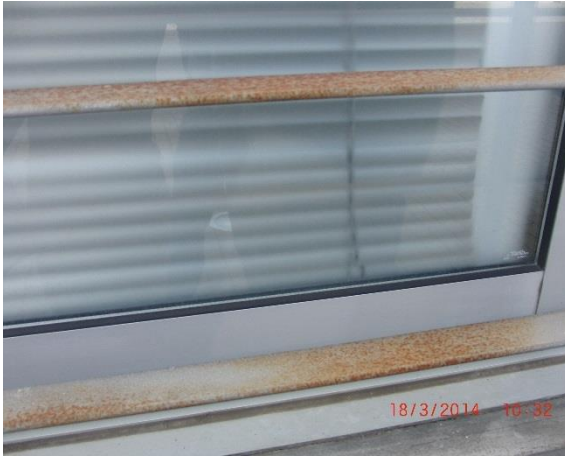
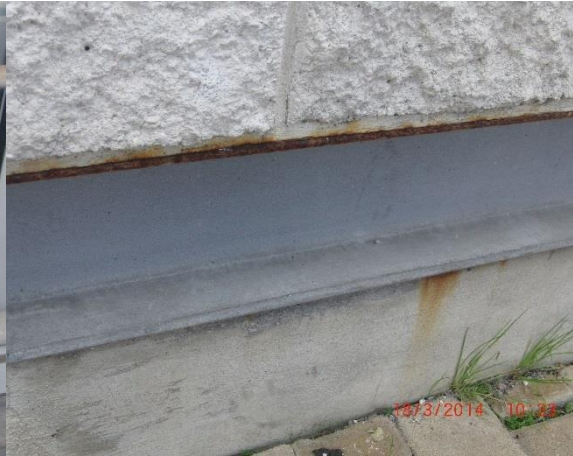
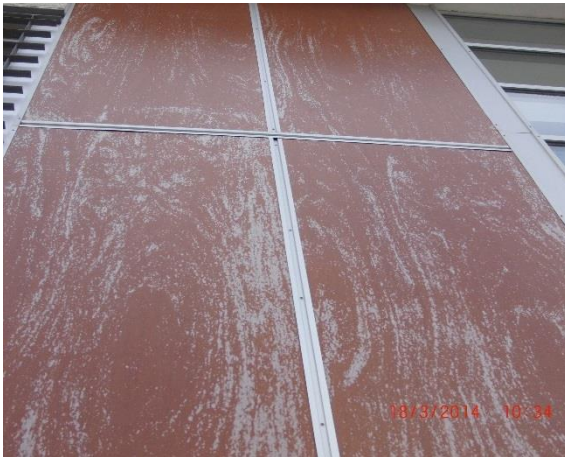
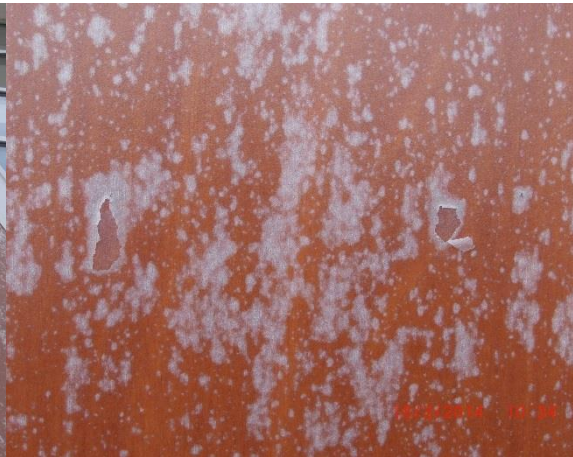
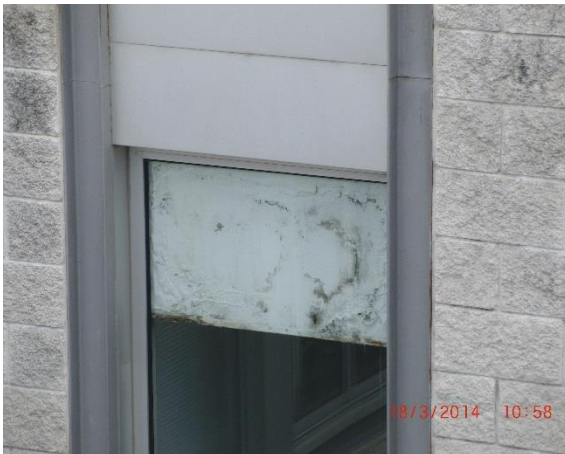
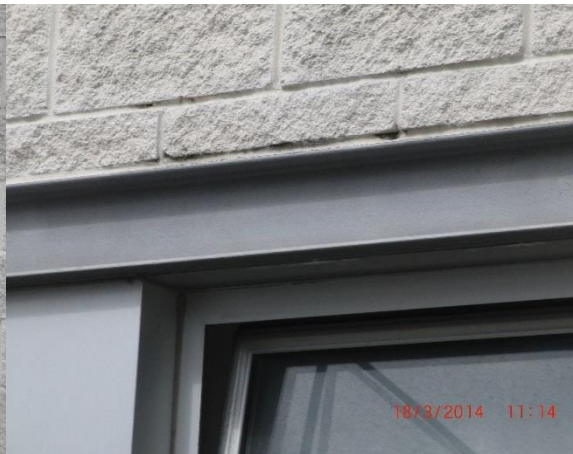
Paredes Exteriores

Visita de Inspeção a 18 de Março de 2014

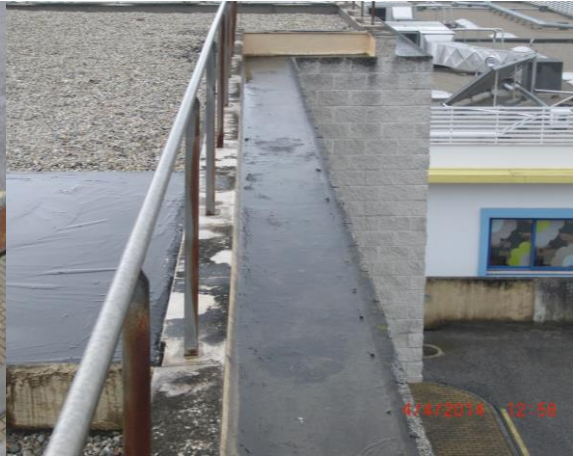
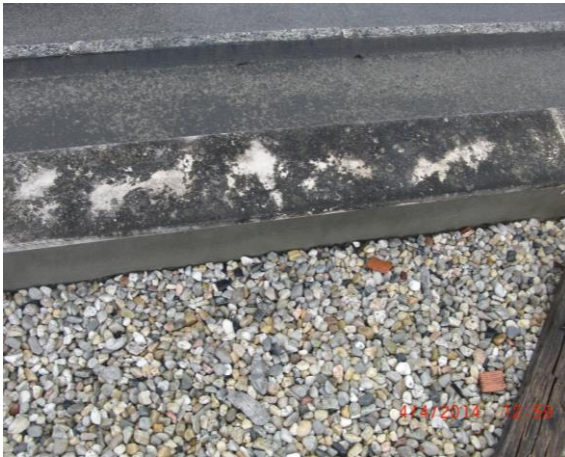
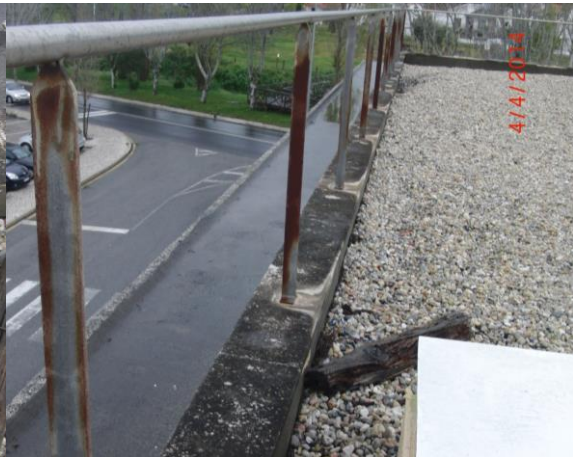
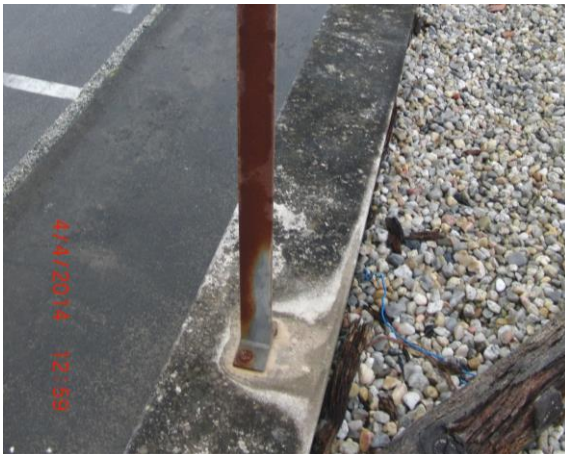
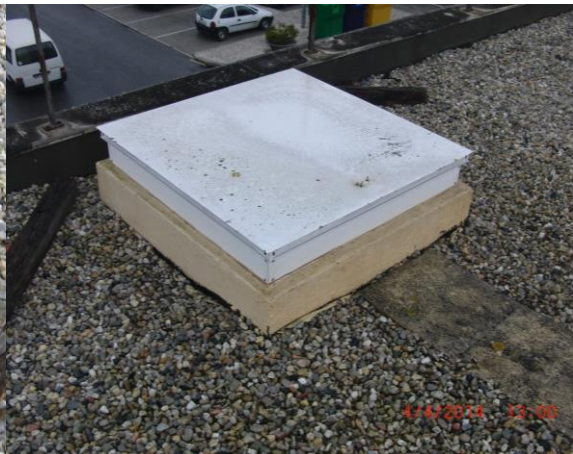
Cobertura

Visita de Inspeção a 4 de Abril de 2014

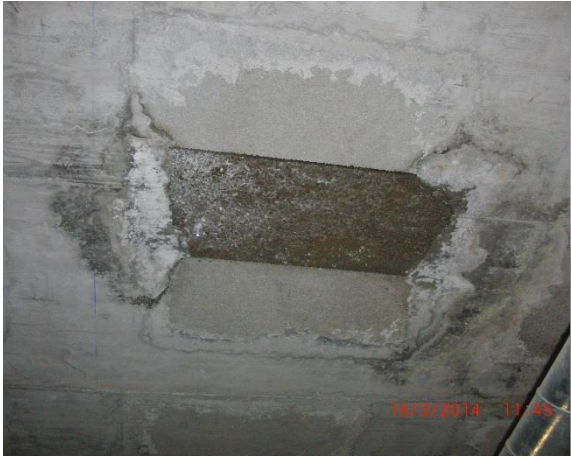
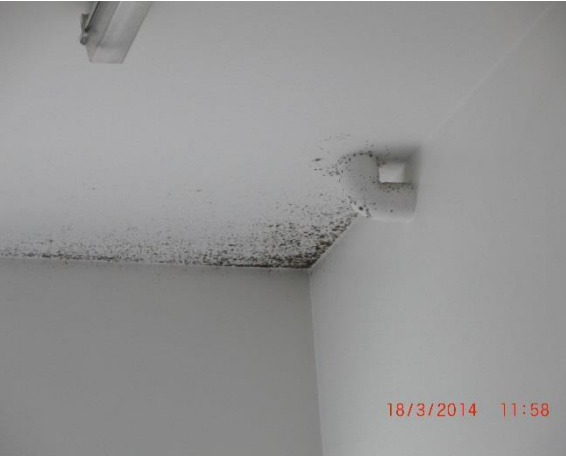
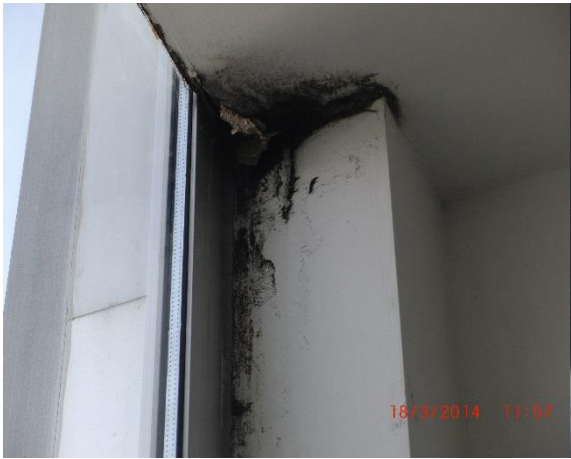
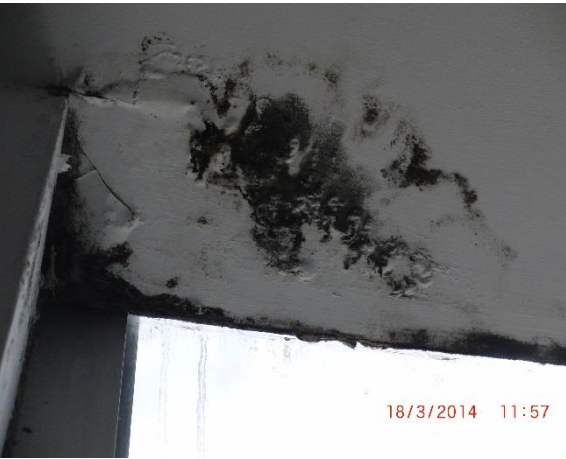
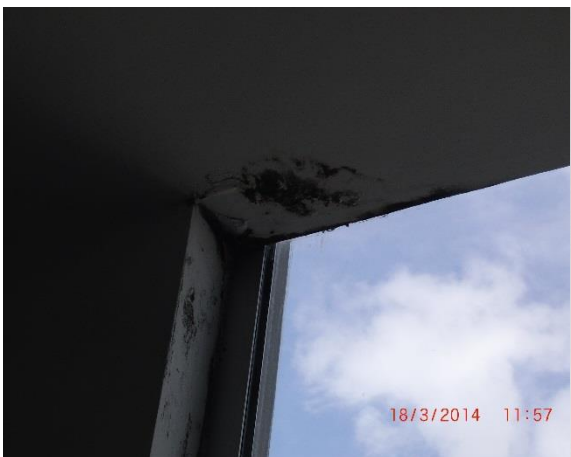
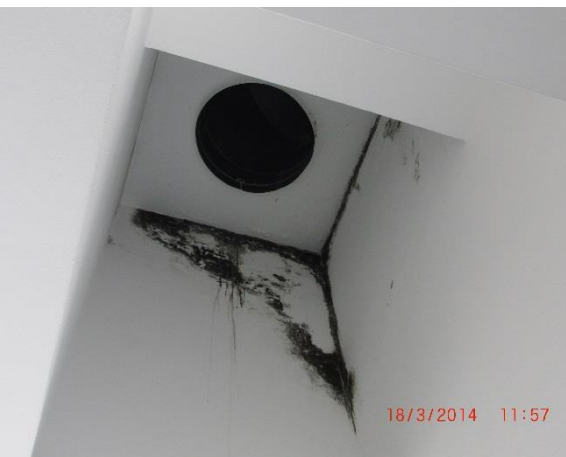
Tetos Interiores

Visita de Inspeção a 18 de Março de 2014
