O estágio subordinado ao tema “Prestação de serviços de Assessoria, Fiscalização e Coordenação de Segurança da Obra de REABILITAÇÃO DAS COBERTURAS, ACESSIBILIDADES E SEGURANÇA DA ANTIGA ESCOLA VEIGA BEIRÃO – PALÁCIO VALADARES, EM LISBOA”, decorreu na Pengest – Planeamento, Engenharia e Gestão, S.A., empresa vocacionada para a prestação de serviços de Assessoria, Gestão, Coordenação e Fiscalização de Obras, sector no qual possui vasta e diversificada experiência, e reconhecidos mérito e competência.

O objectivo da empreitada é o de recuperação deste imóvel, intervenção necessária à instalação no local da Exposição “República e Ensino” enquadrada no âmbito das Comemorações do Centenário da República.

A empreitada foi adjudicada ao Empreiteiro Teixeira Duarte, S.A, pelo valor de €998.072,76. O prazo é de 4,5 meses prevendo-se a conclusão para 18 de Março de 2010.

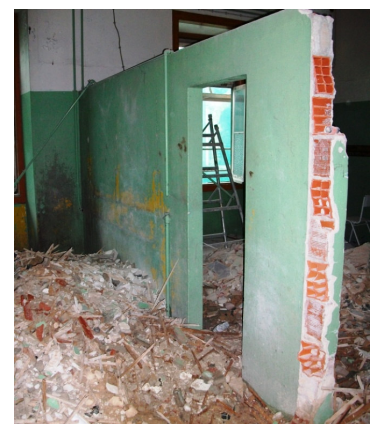
FIG. 3.11 - Demolições
