INSTITUTO SUPERIOR DE ENGENHARIA DE LISBOA
Departamento de Engenharia Civil

Patologia em Fachadas com Revestimentos de Ladrilhos Cerâmicos

Dissertação para obtenção do grau de Mestre em Engenharia na Área de
Especialização em Edificações

Outubro de 2010

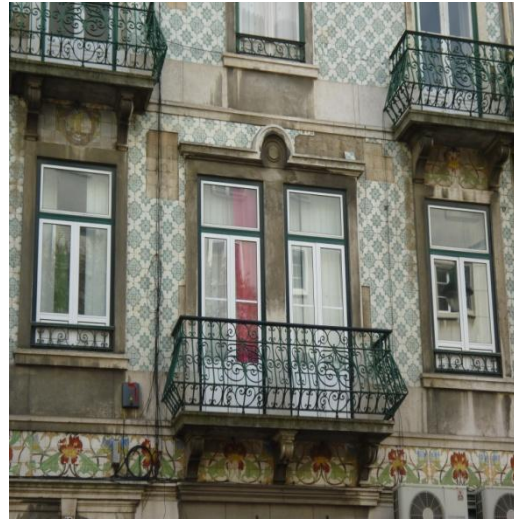
Sujidade superficial

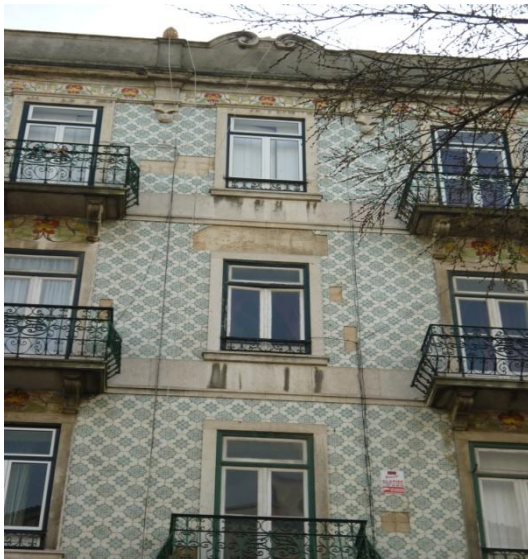
Destacamento

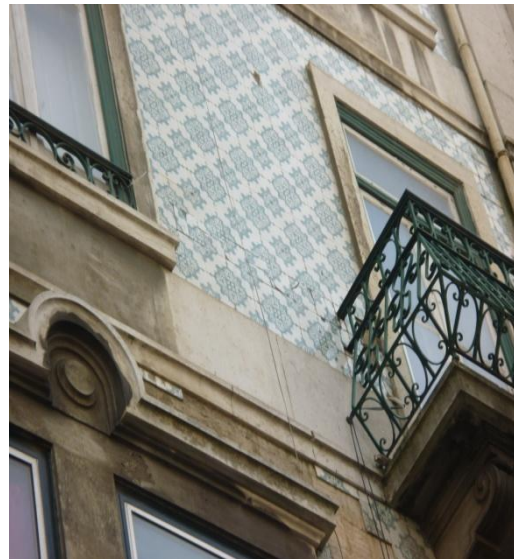
Fendilhação do vidro

Na avaliação deste edifício as patologias principais são o destacamento, a sujidade superficial proveniente da poluição, da humidade e de sujidades e a fendilhação do vidro

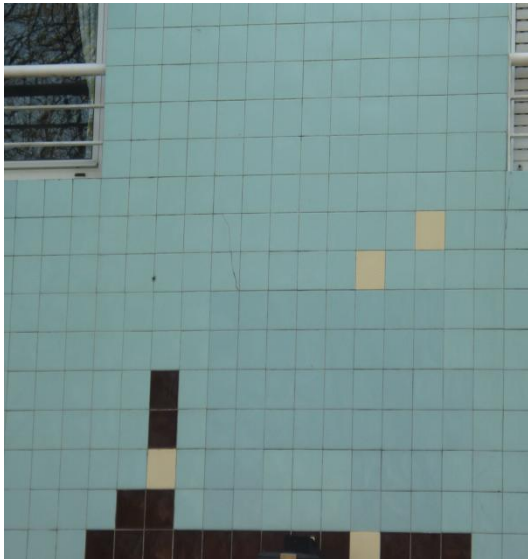
Fendilhação generalizada

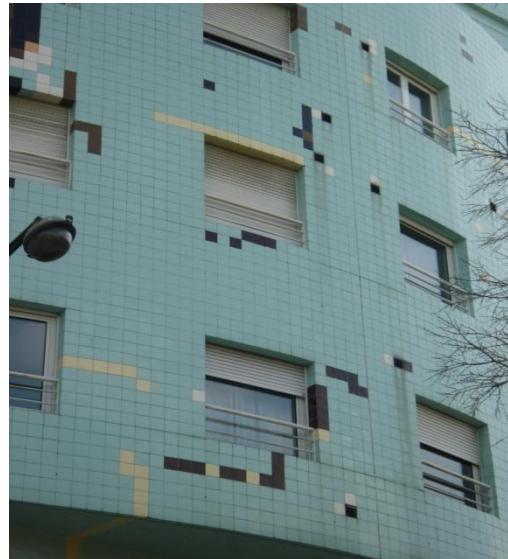
Sujidade Superficial

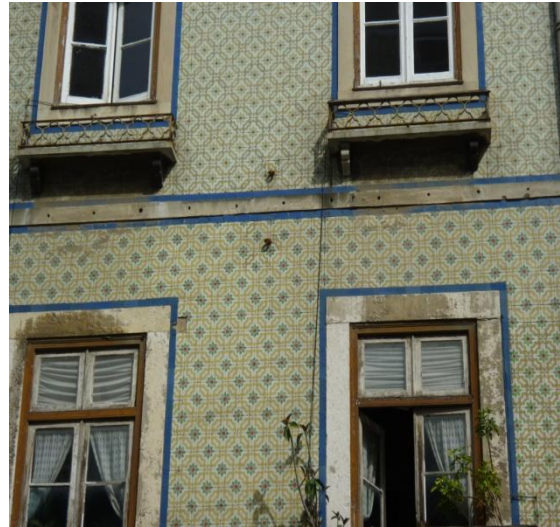
Sujidade superficial

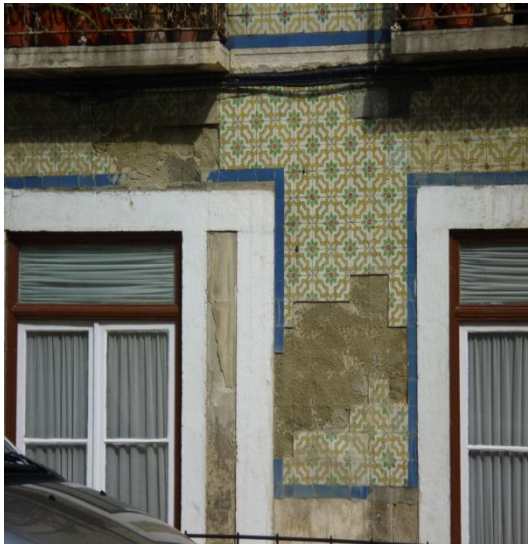
Destacamento

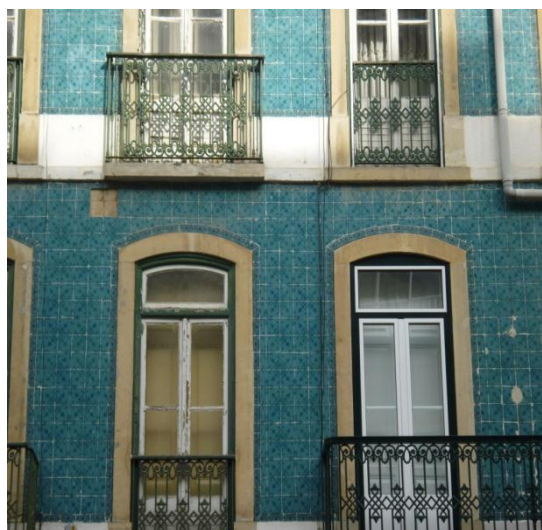
Sujidade superficial

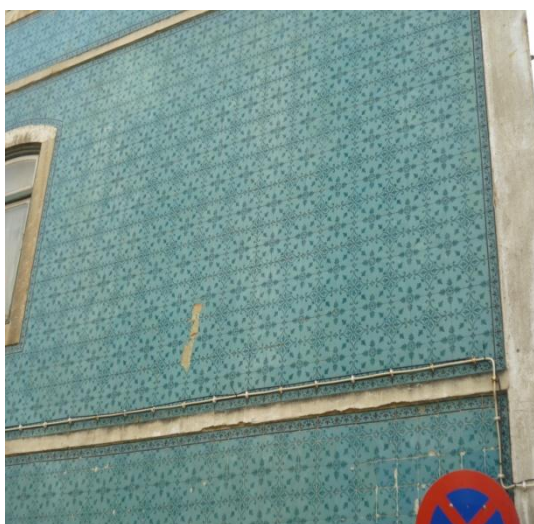
Esmagamento ou lascagem dos bordos

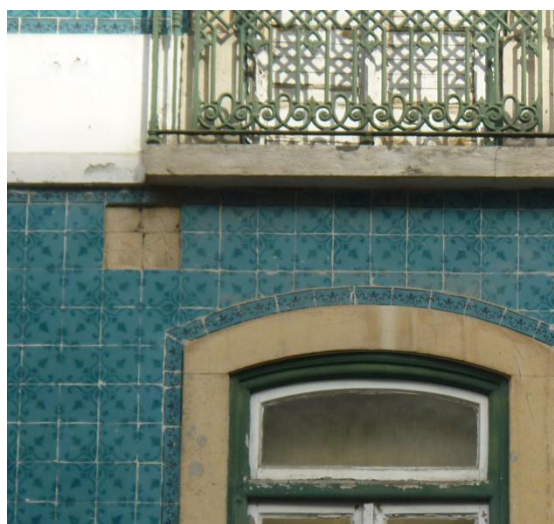
Destacamento

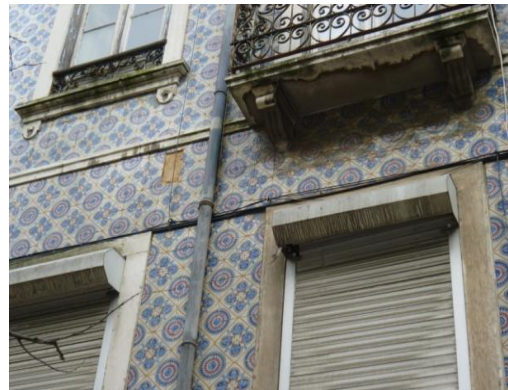
Sujidade Superficial

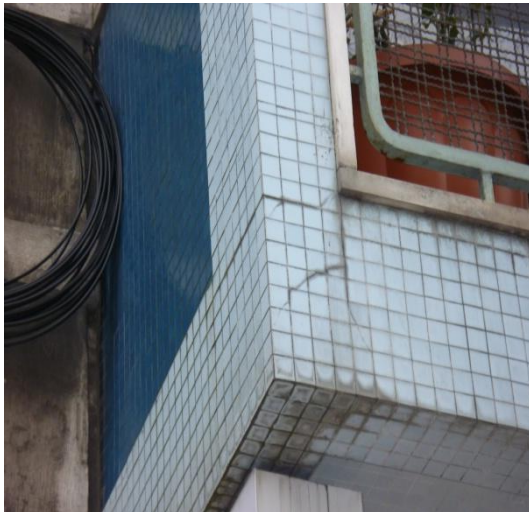
Fendilhação generalizada

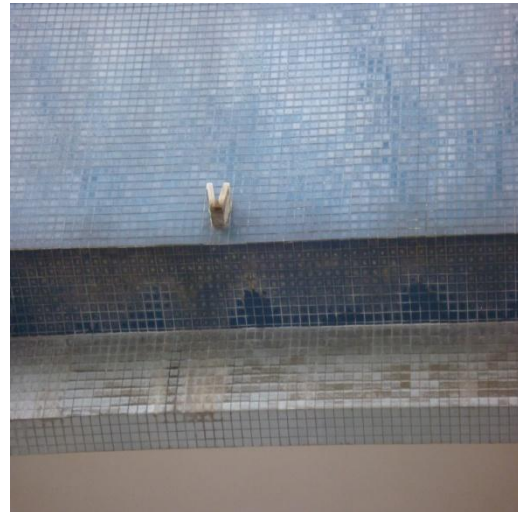
Eflorescências

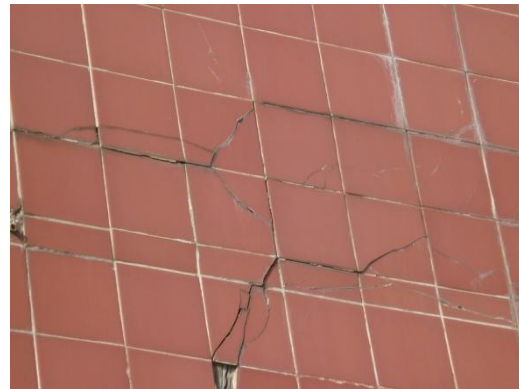
Fendilhação com direcção generalizada

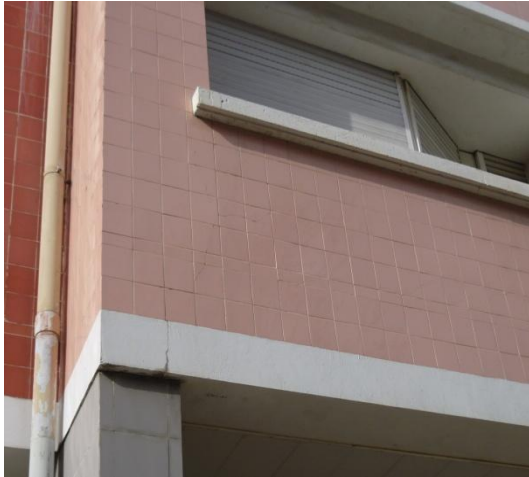
Fendilhação com direcção marcada

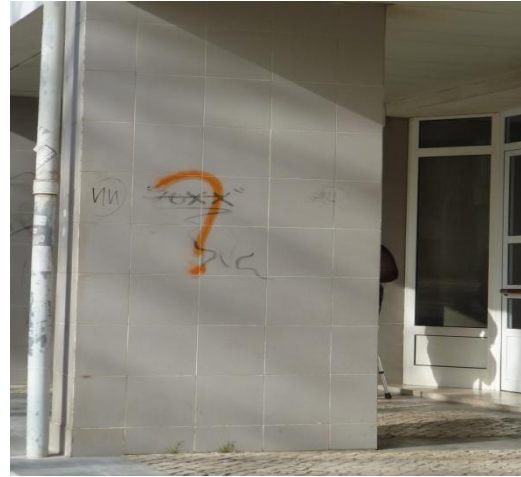
Graffiti

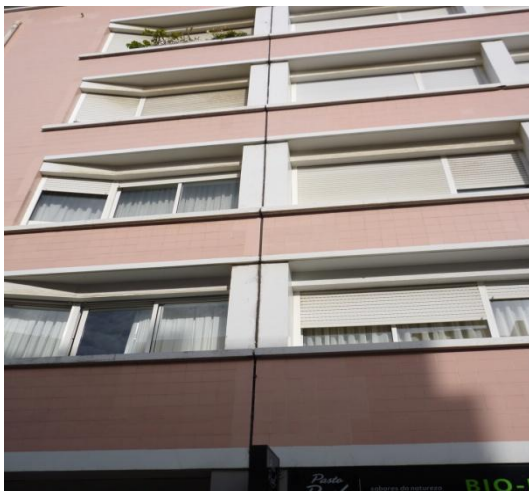
Alteração de cor ou brilho

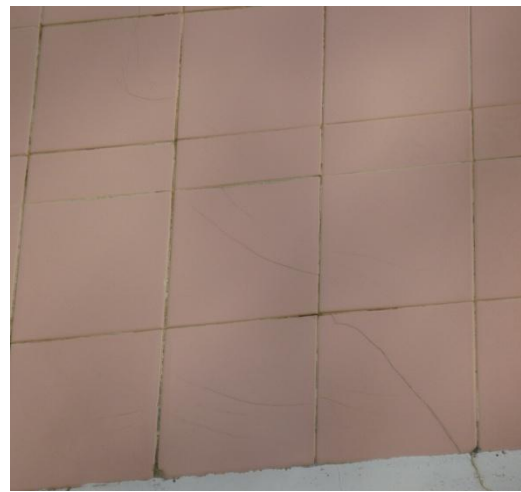
Fendilhação do vidro

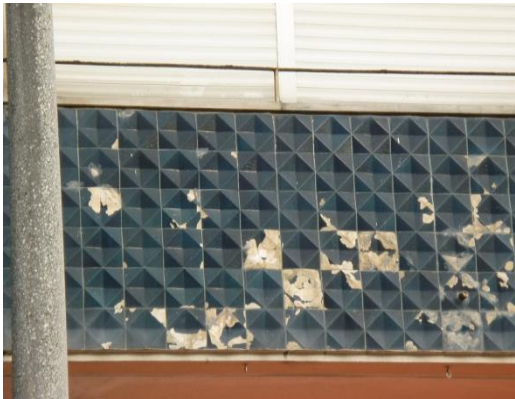
Pequenas crateras à superfície

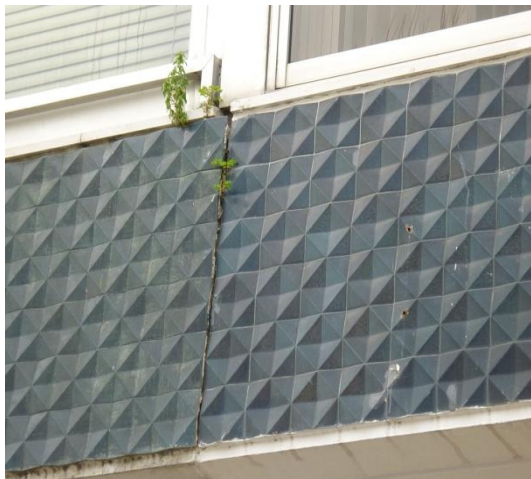
Crescimento biológico

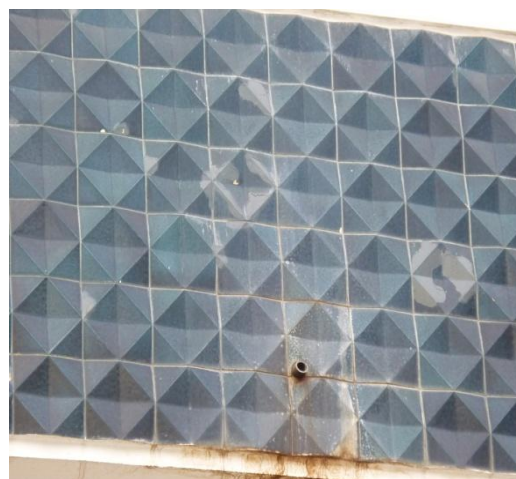
Desgaste ou riscagem

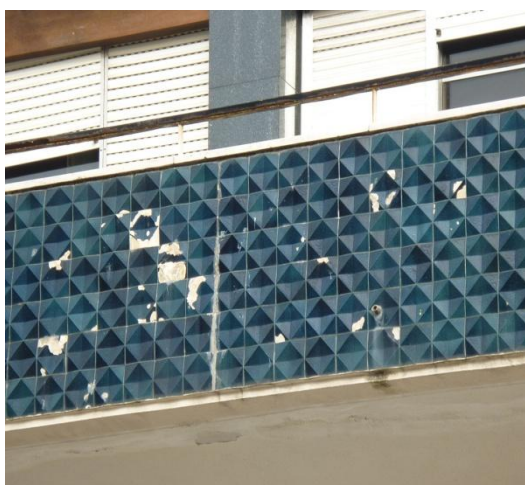
Eflorescências

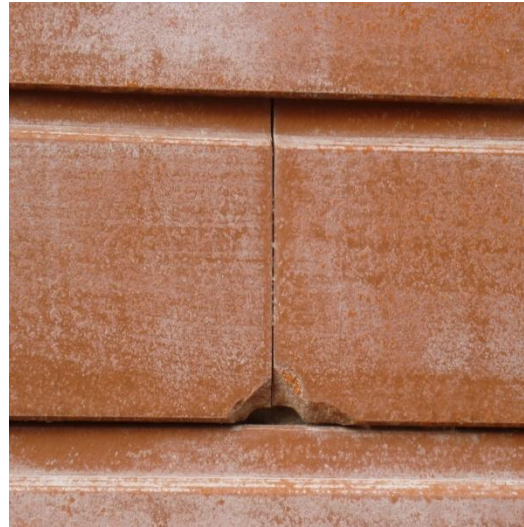
Esmagamento ou lascagem dos bordos

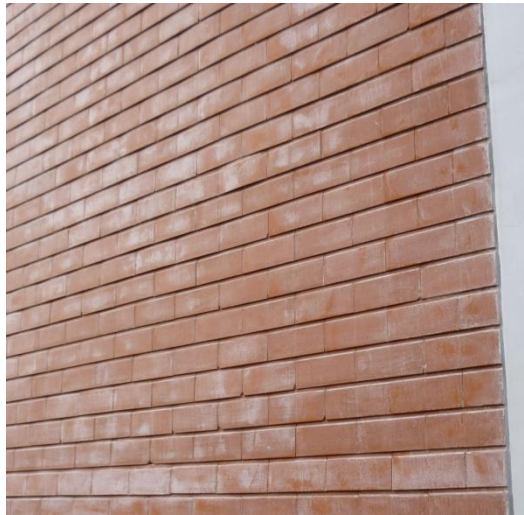
Eflorescências

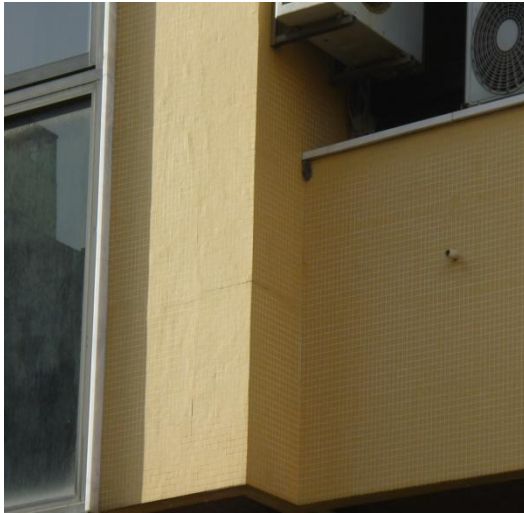
Fendilhação com direcção marcada

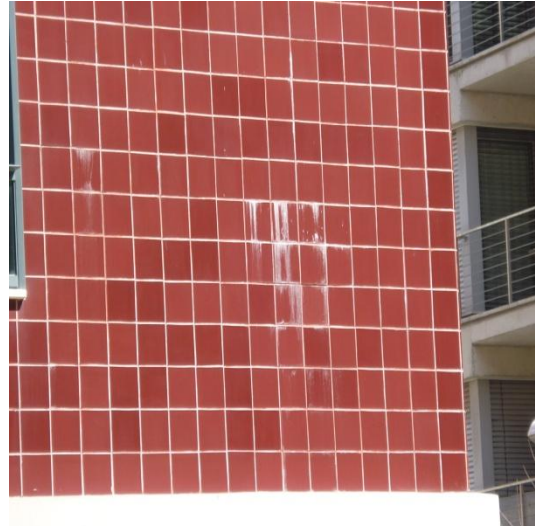
Eflorescências

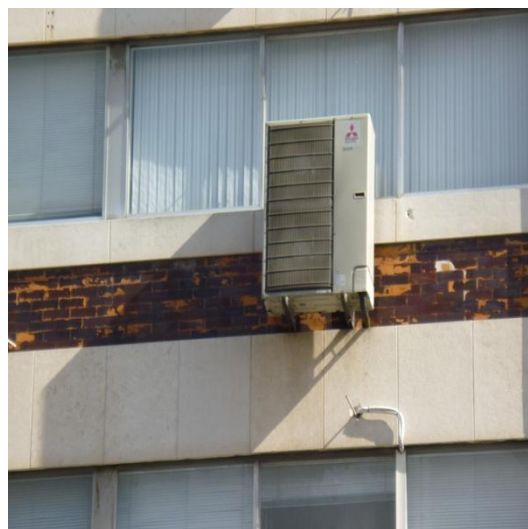
Desgaste ou riscagem

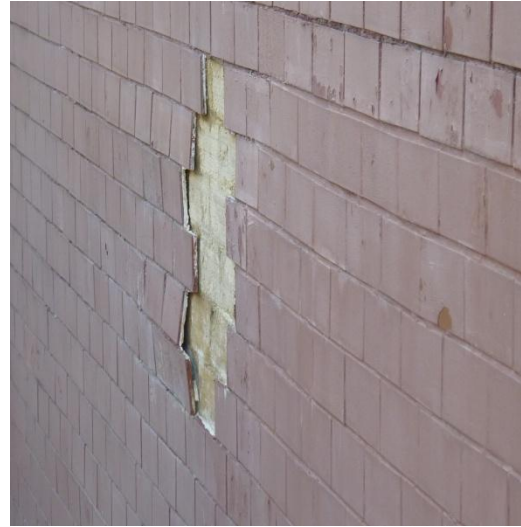
Empolamento

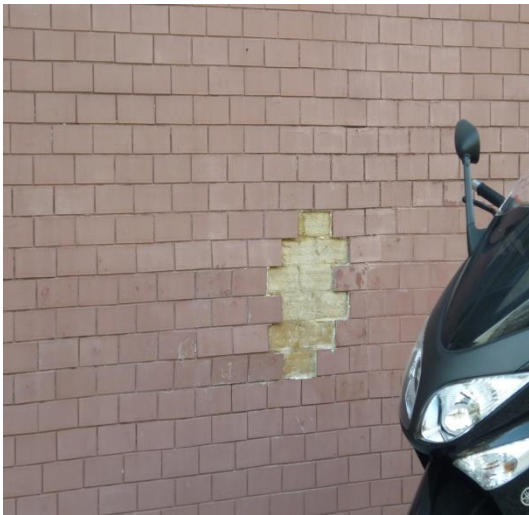
Destacamento

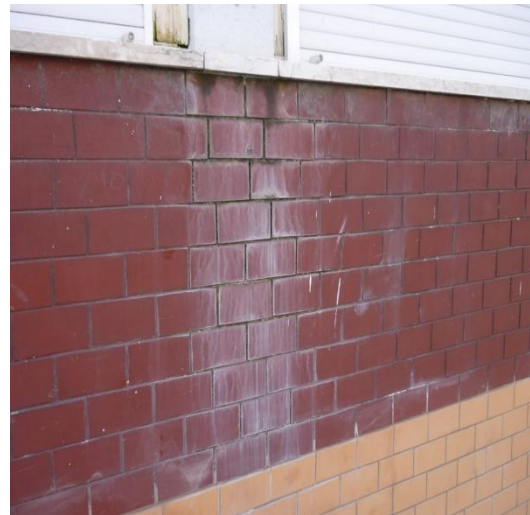
Eflorescências

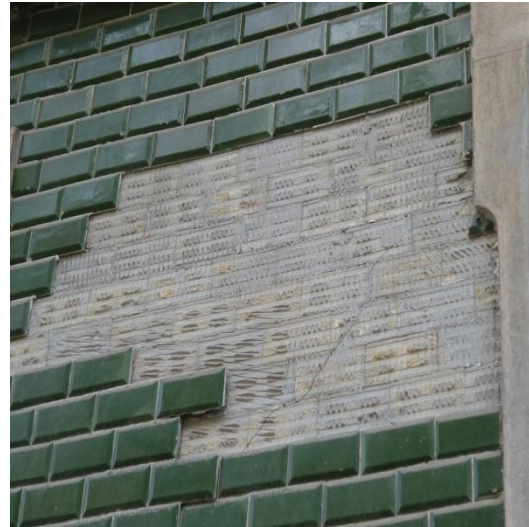
Destacamento

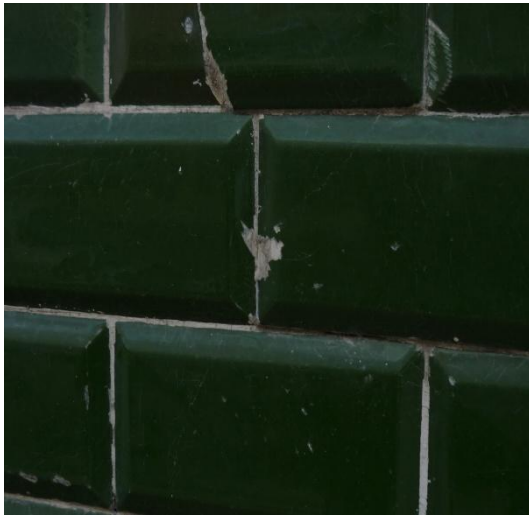
Esmagamento ou lascagem dos bordos

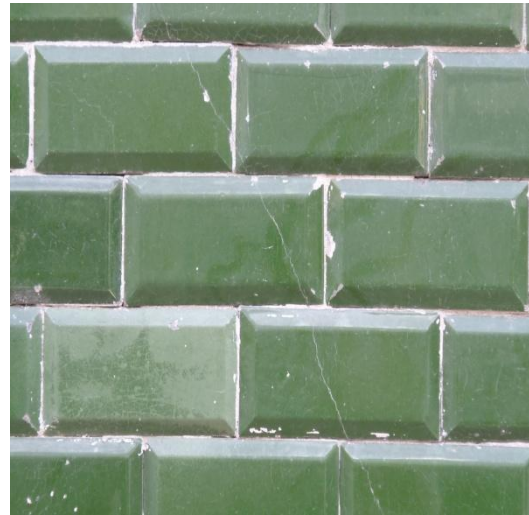
Fendilhação do vidro

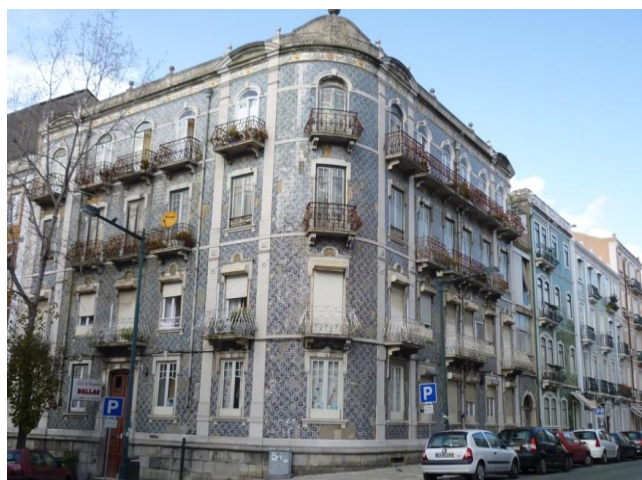
Fotografia:

Anomalias		Localização*				Extensão (Área)	Nível de degradação**	Causas próximas
		a	b	c	d			
Descolamento	Empolamento							
	Destacamento	X				10m ²	2	Erros de execução
Fendilhação	Fendilhação com direcção marcada (localizada)							
	Fendilhação generalizada							
	Fendilhação do vidro							
Deterioração das juntas	Sem perda de material preenchimento							
	Com perda de material preenchimento							
Anomalias Estéticas	Sujidade superficial							
	Alteração do brilho e cor							
	Graffiti							
	Desgaste ou riscagem	X				5m ²	2	Acções ambientais
Outras anomalias	Esmagamento ou lascagem dos bordos	X				80m ²	2	Acções de origem mecânica
	Eflorescências							
	Crescimento biológico							
	Manchas de humidade	X				5m ²	2	Acções ambientais
	Pequenas crateras à superfície

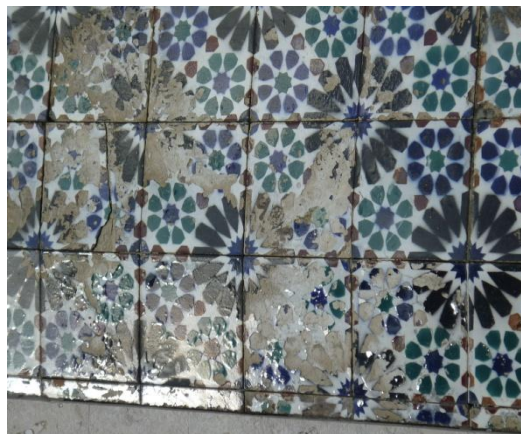
Desgaste ou riscagem

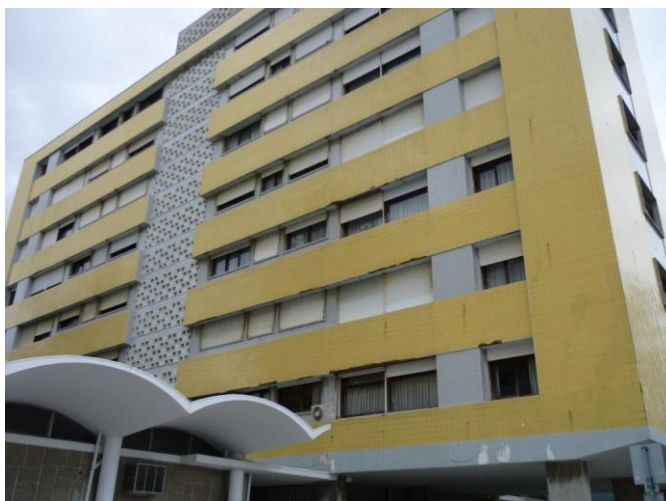
Fotografia:

Anomalias		Localização*				Extensão (Área)	Nível de degradação**	Causas próximas
		a	b	c	d			
Descolamento	Empolamento							
	Destacamento	X				50m ²	2	Erros de execução
Fendilhação	Fendilhação com direcção marcada (localizada)							
	Fendilhação generalizada					50m ²	2	Acções de origem mecânica
	Fendilhação do vidro					150m ²	3	Acções de origem mecânica
Deterioração das juntas	Sem perda de material preenchimento							
	Com perda de material preenchimento							
Anomalias Estéticas	Sujidade superficial	X				300m ²	3	Falha manutenção
	Alteração do brilho e cor							
	Graffiti							
	Desgaste ou riscagem							
Outras anomalias	Esmagamento ou lascagem dos bordos	X	X	X		200m ²	3	Acções de origem mecânica
	Eflorescências							
	Crescimento biológico							
	Manchas de humidade	X				50m ²	2	Acções ambientais
	Pequenas crateras à superfície

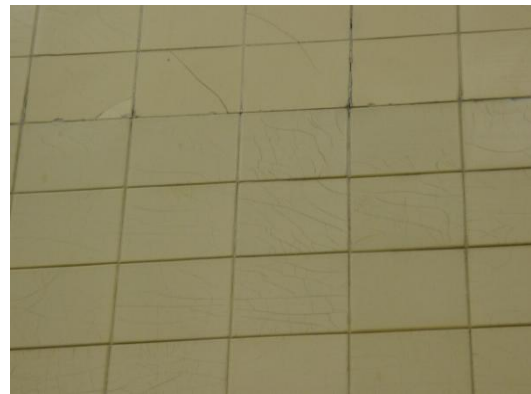
Fendilhação do vidro
