Trabalho Final de Estágio
Reabilitação do edifício 31-A do C.H.P.L. – Polo Júlio
de Matos, Ministério da Saúde
Patologias e Técnicas de Intervenção

Relatório de Estágio para obtenção do grau de Mestre em Engenharia Civil na Área de
Especialização de Edificações

Janeiro 2018

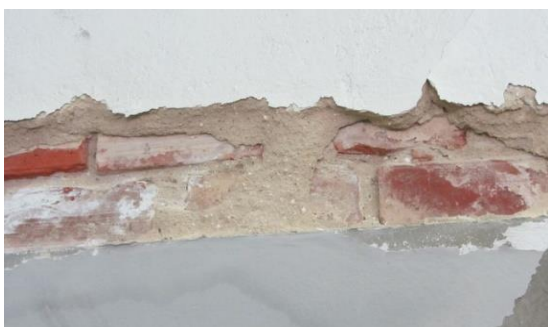
A sua constituição foi determinada mediante uma análise visual a uma parte de uma parede do edifício 31-A que está degradada, tendo ficado visíveis os seus constituintes.

Figura 17- Constituição das paredes do edifício.
Fonte: Autor, setembro 2017.

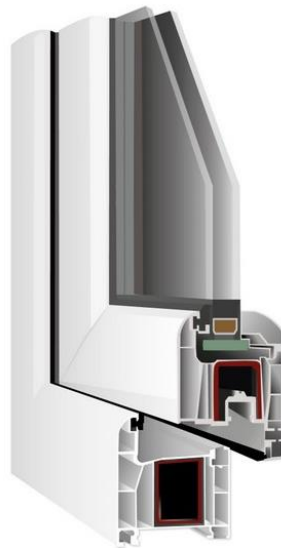
Figura 118- Perfil de janela de PVC, podendo utilizar-se vidro duplo, melhorando as condições térmicas e acústicas, optando por abertura deslizante ou basculante. Fonte: <http://www.janelapvc.pt/avantgarde-7000.html>

Os vãos de janela apresentam um avançado estado de degradação, inclusive áreas de perda de material devido a oxidação, quebra e falta de vidros, sendo estes vãos de janela os originais aquando da construção do edifício, não cumprindo as atuais exigências funcionais e de isolamento térmico e acústico.

Posto isto, não se deverá avançar para uma recuperação destes vãos, mas para uma substituição integral dos mesmos. Atualmente, uma recuperação seria dispendiosa e não teria os resultados esperados, devido ao estado de degradação existente e ao facto de os materiais aplicados não possuírem as características que materiais e sistemas contemporâneos dispõem, em termos de funcionalidade e isolamento. Consequentemente, propõe-se:

- I. Proceder à remoção das janelas existentes, de modo a não danificar os locais onde estão fixos. Porventura na sequência de danos causados ou já existentes nos vãos, proceder à sua reparação com argamassas compatíveis, como **weber.cal antique** [30].
- II. De modo a haver uma unanimidade com os restantes edifícios do complexo hospitalar que já possuem os vãos de janela atualizados, optar-se-ia pela montagem de janelas em P.V.C. (policloreto de vinilo) com vidro duplo, produzidas com as dimensões necessárias. Este material é de grande durabilidade, excelente isolamento térmico e acústico, não necessita de manutenção elevada e não sofrerá corrosão [33].

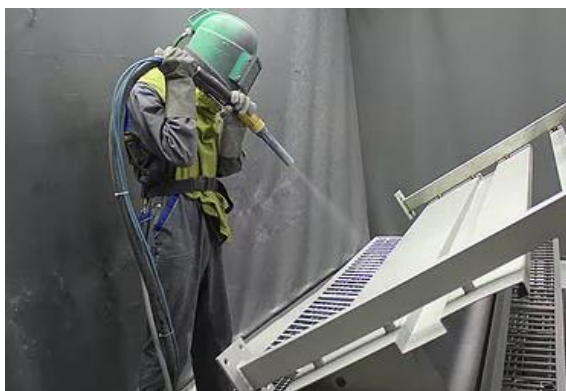
Figura 119- Limpeza de metal com jato abrasivo.
Fonte: <https://www.ijbrasil.com.br/jateamento-abrasivo-ijbrasil>

A corrosão uniforme é a anomalia que afeta toda a estrutura da cobertura. Para a solucionar propõe-se:

II. Depois da limpeza da superfície, o tratamento que esta estrutura necessita engloba proteção à corrosão e preservação da sua resistência mecânica, para assim continuar a desempenhar a sua função adequadamente. Com esse objetivo, aplicou-se **Sika Permacore 2311 Rapid**, um primário para superfícies de metal com elevada resistência mecânica, muito boa resistência à água e com proteção corrosiva duradoura em metal previamente preparado por decapagem com jato abrasivo.
