INSTITUTO SUPERIOR DE ENGENHARIA DE LISBOA

**Trabalho Final de Estágio – Reabilitação do Edifício 16A
do C.H.P.L. – Polo Júlio de Matos, Ministério da Saúde**

ANEXOS

Fevereiro de 2017

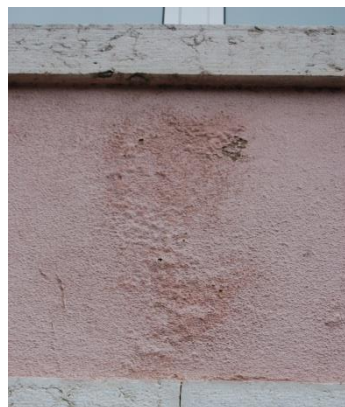
Devido à deposição de sais de cor esbranquiçada no revestimento (pintura) da fachada, em zonas pontuais, em particular, sob os vãos da janela, nos cunhais.

Figura 11. Empolamentos da pintura (cripto-florescências) [Fonte: Autora, Data: 03-02-2017]

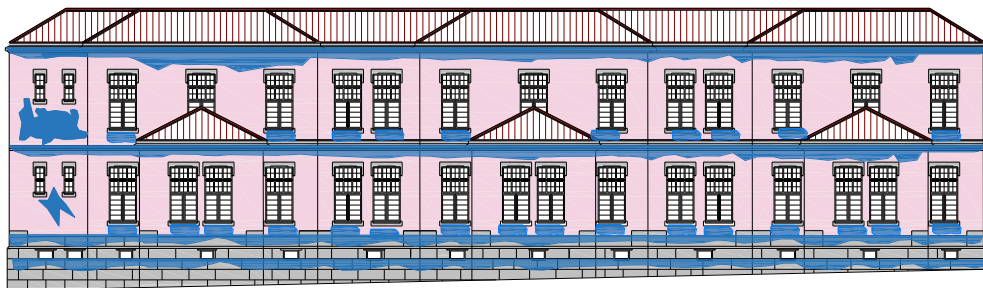
Figura 15. Mapeamento da patologia identificada na Fachada Lateral Poente [Fonte: Autora]

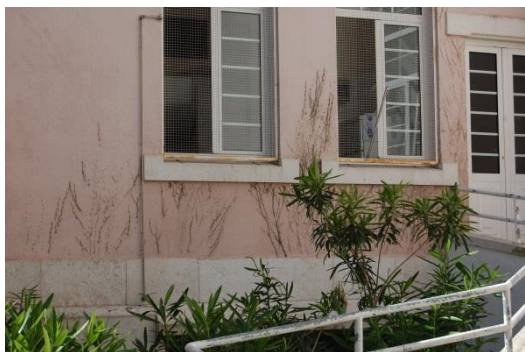
Figura 21. Vestígios de vegetação na Fachada Posterior (orientada a Noroeste) [Fonte: Autora, Data:18-05-2016]

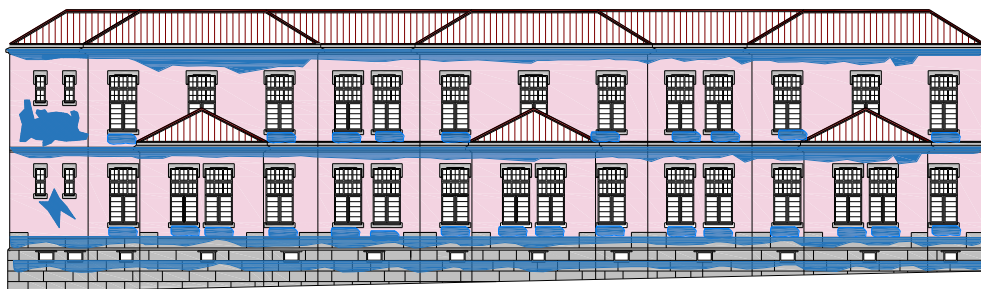
Figura 31. Mapeamento da patologia identificada na Fachada Lateral Poente [Fonte: Autora]

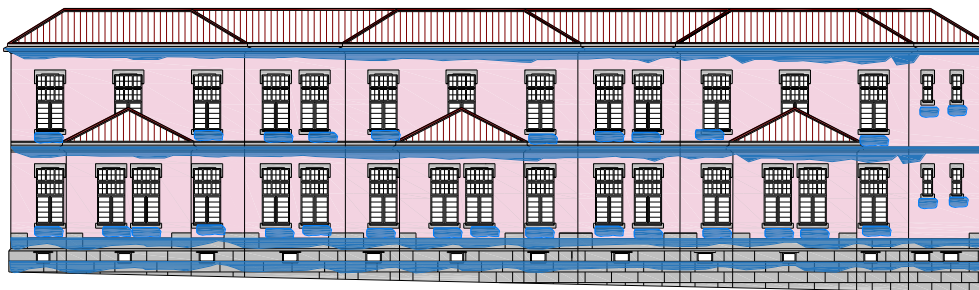
Figura 32. Mapeamento da patologia identificada na Fachada Lateral Nascente [Fonte: Autora]

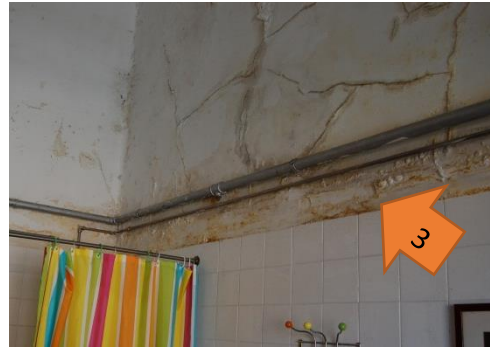
Figura 48. Aparecimento na I.S. nº17, no RC [Fonte: Autora, Data: 25-05-2016]

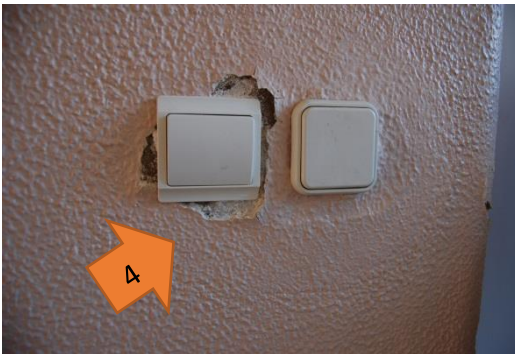
Figura 49. Aparecimento de cripto-eflorescências e eflorescências junto dos interruptores [Fonte: Autora, Data: 19-05-2016]

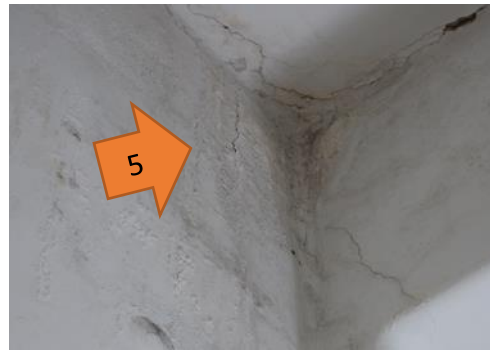
Figura 50. Aparecimento na I.S. nº17, no 1ºAndar [Fonte: Autora, Data: 25-05-2016]

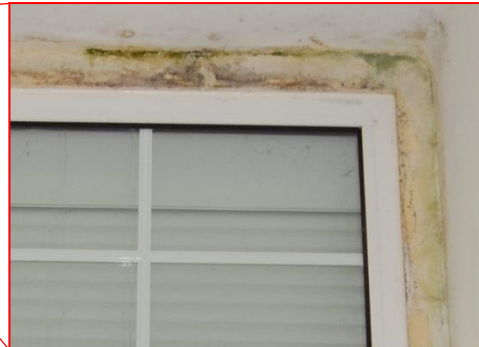
Figura 70. Pormenor da Colonização Biológica [Fonte:
Autora, Data: 19-05-2016]

A solução consiste numa primeira fase, em detetar a causa da zona de infiltração de humidade existente e trata-la (com ventilação adequada), seguidamente lavar toda a superfície com uma solução à base de hipoclorito de sódio a 5% (lixívia), e passar várias vezes com água limpa a fim de remover toda a solução de sódio, que irá conferir características de alcalinidade ao suporte. Desinfetar a superfície contaminada com um líquido desinfetante algicida ou fungicida. E numa fase posterior aplicar uma tinta de boa qualidade, em que a película possua resistência a fungos e algas. Em zonas onde a propensão para a existência de fungos e algas seja elevada, deve ser também incorporada na tinta uma proteção suplementar, adicionando um aditivo anti fungos e algas. (Saint-Gobain, Revestimentos Interiores - pavimentos, paredes e tetos)

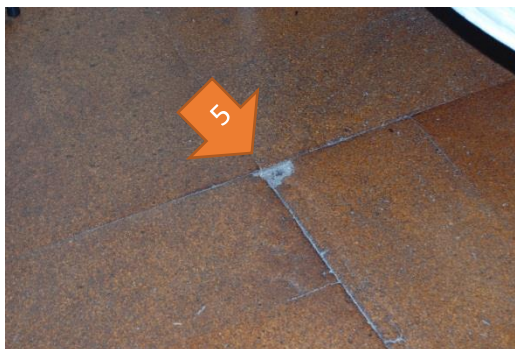
Figura 86. Esmagamento ou lascagem dos rebordos, são movimentos diferenciais que resultam da compressão nos ladrilhos em cortiça, Quarto nº33, 1ºAndar [Fonte: Autora, Data: 30-05-2016]

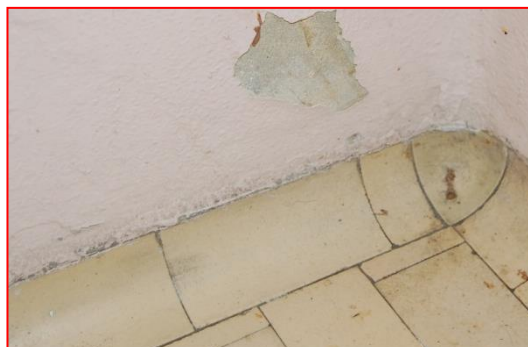
Figura 95. Pormenor da figura 2. [Fonte: Autora, Data: 19-05-2016]

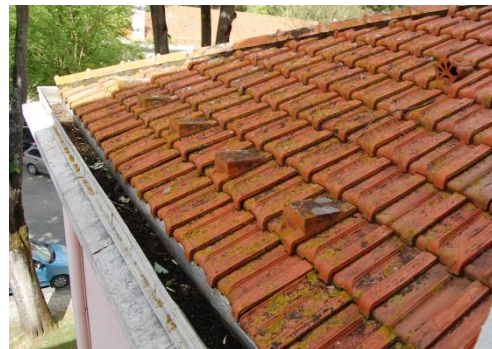
Aparecimento de manchas amarelas sobre as telhas cerâmicas, decorrentes da estagnação dos canais de escoamento, podendo criar zonas de retorno da água pluvial.

Figura 127. Aparecimento de manchas amarelas e verdes [Fonte: Autora, Data: 25-06-2016]

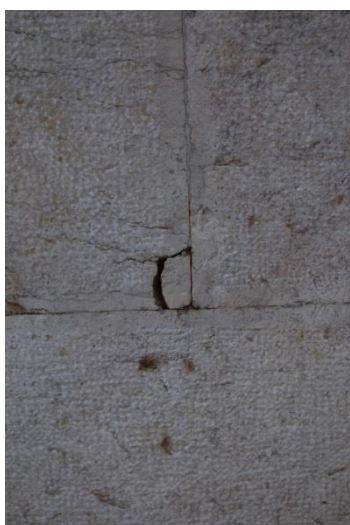
Figura 136. Destaque de fragmentos, perto das juntas
[Fonte: Autora, Data: 01-09-2016]

Numa fase inicial deve-se fazer uma limpeza para remoção de crostas negras, filmes negros e colonização biológica com a aplicação de um biocida para evitar a repetição da proliferação dos mesmos problemas, seguidamente deve-se preencher as fissuras com a aplicação de uma resina epoxídica, que permite para além da estanquidade à ação da água da chuva, permite a finalização com um remate adequado, melhorando o seu aspeto estético.

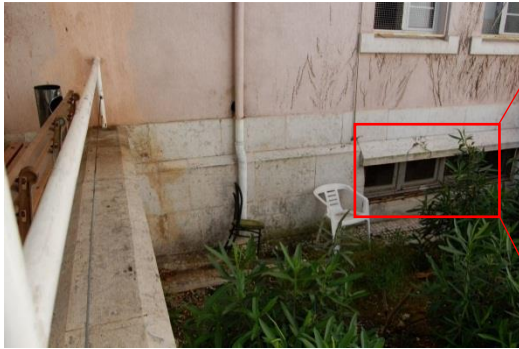
Figura 144. Colonização biológica [Fonte: Autora, Data:31-05-2016]

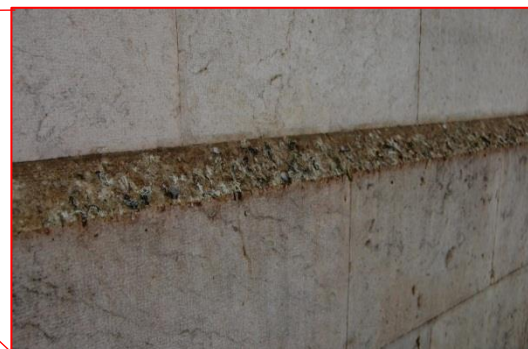
Figura 147. Pormenorização da deposição de guanos [Fonte: Autora, Data:01-09-2016]

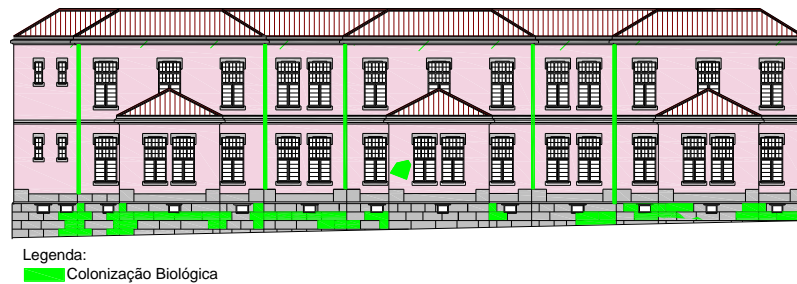
Figura 151. Mapeamento das Patologias, na Fachada Lateral Poente [Fonte: Autora]

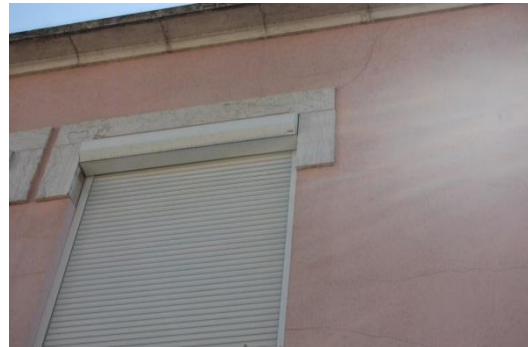
Alteração superficial, parte exterior do material é modificada por deposição de substâncias exógenas com deposição de substâncias muito escuras, ocorre especialmente em locais abrigados da ação direta da chuva e das escorrências, normalmente sob as cornijas. Pode apresentar um aspeto de depósito superficial de espessura variável, com cores de cinza a negros, por vezes concrecionado.

Figura 160. Deposição superficial de substâncias exógenas, com cor de cinza, em zonas da cornija.

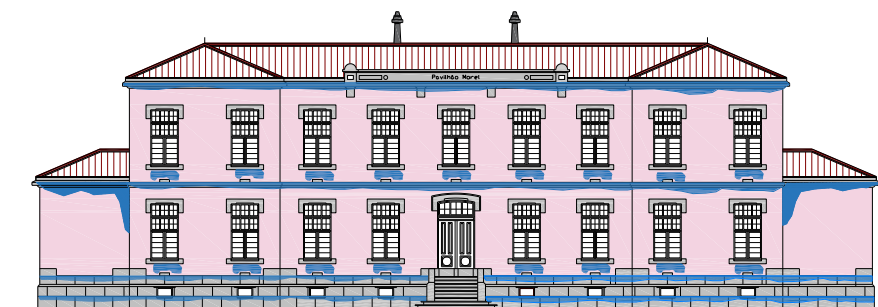
Figura 164. Mapeamento da patologia identificada na Fachada Principal [Fonte: Autora]

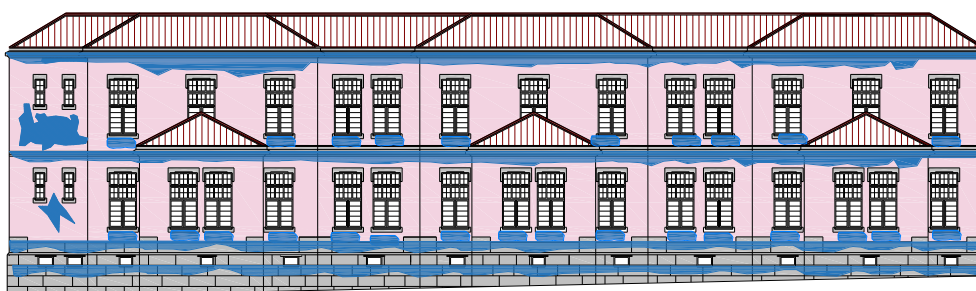
Figura 165. Mapeamento da patologia identificada na Fachada Lateral Poente [Fonte: Autora]

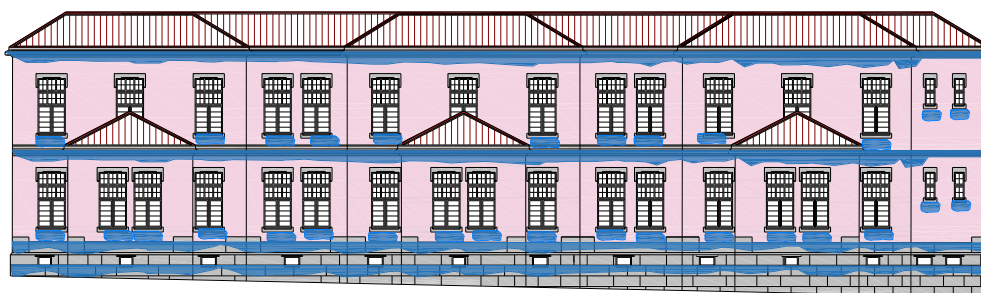
Figura 166. Mapeamento da patologia identificada na Fachada Lateral Nascente [Fonte: Autora]

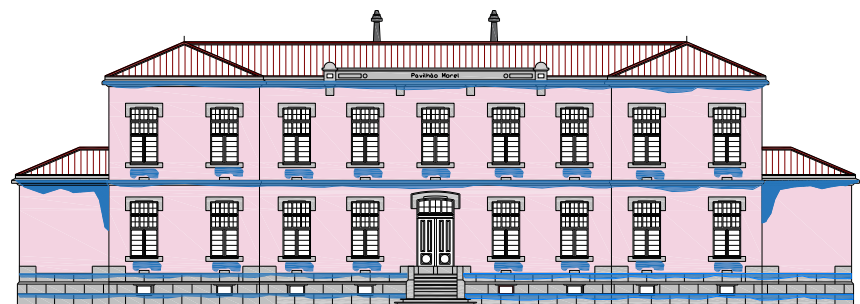
Figura 171. Mapeamento das Patologias na Fachada Principal [Fonte: Autora]

- Reparação da infiltração (caso exista);
- Limpeza, por lavagem com solução acídica adequada ao tipo de pedra, seguida de lavagem abundante com água corrente;
- Reparação de juntas;
- Impermeabilização das placas da fachada.

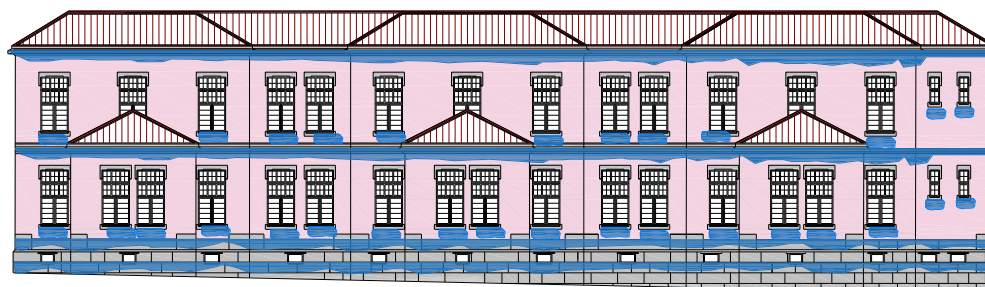
Figura 172. Mapeamento das Patologias na Fachada Lateral Nascente [Fonte: Autora]

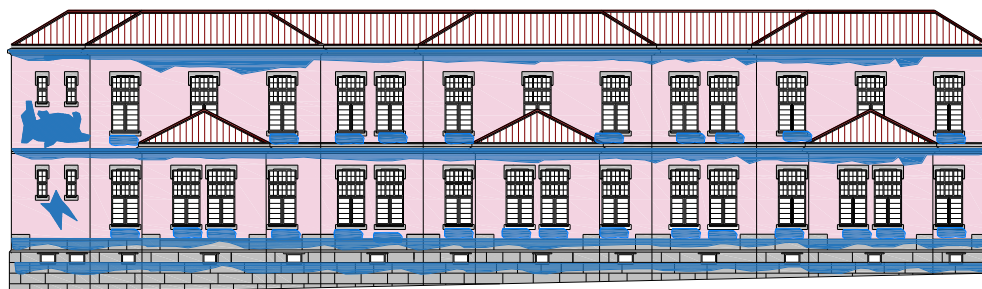
Figura 173. Mapeamento das Patologias na Fachada Lateral Poente [Fonte: Autora]

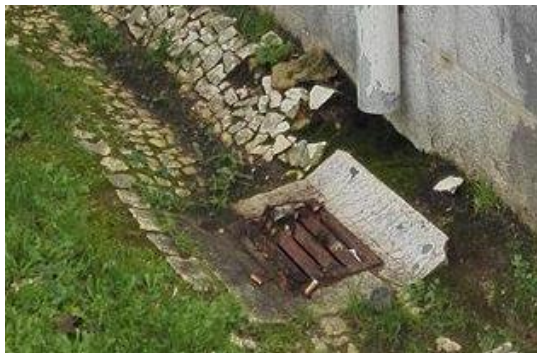
Figura 204. Sarjeta entupida [Fonte: Autora, Data: 03-02-2017]

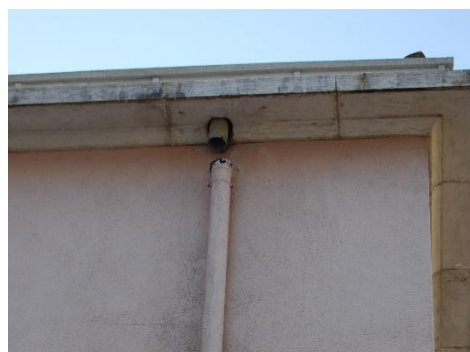
Figura 13. Tubo de queda separado do bocal [Fonte: Autora]

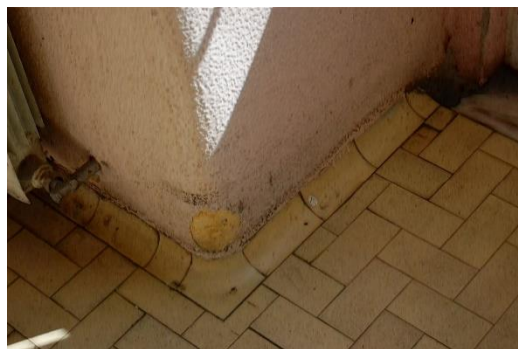
Figura 20. Desgaste natural, do ladrilho cerâmico [Fonte: Autora]
